KULTURMINNEGRUNNLAG

Kommunedelplan, Åsane, Haukås g.nr. 199 m.fl.

BYANTIKVAREN

Skriftserienr.: 2013-3

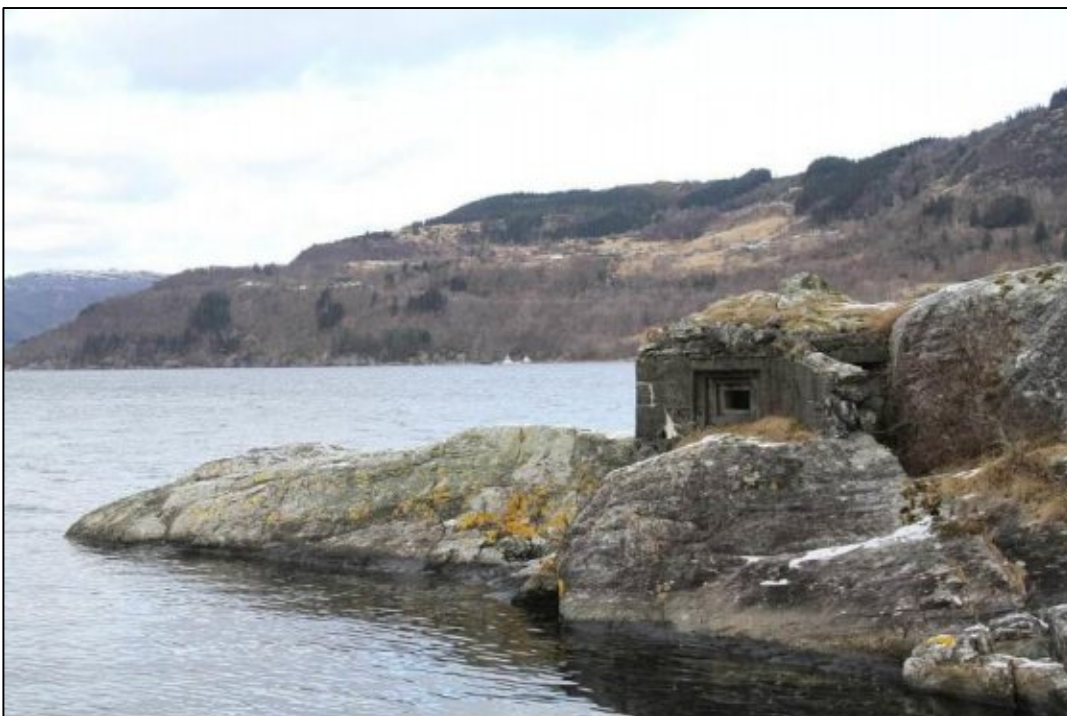
Fig.54: Observasjonspost ytterst på Hylkjeneset, mot NØ, Hylkje, bnr. 13 (Kilde: Bergen kommune, Byantikvaren 2013).

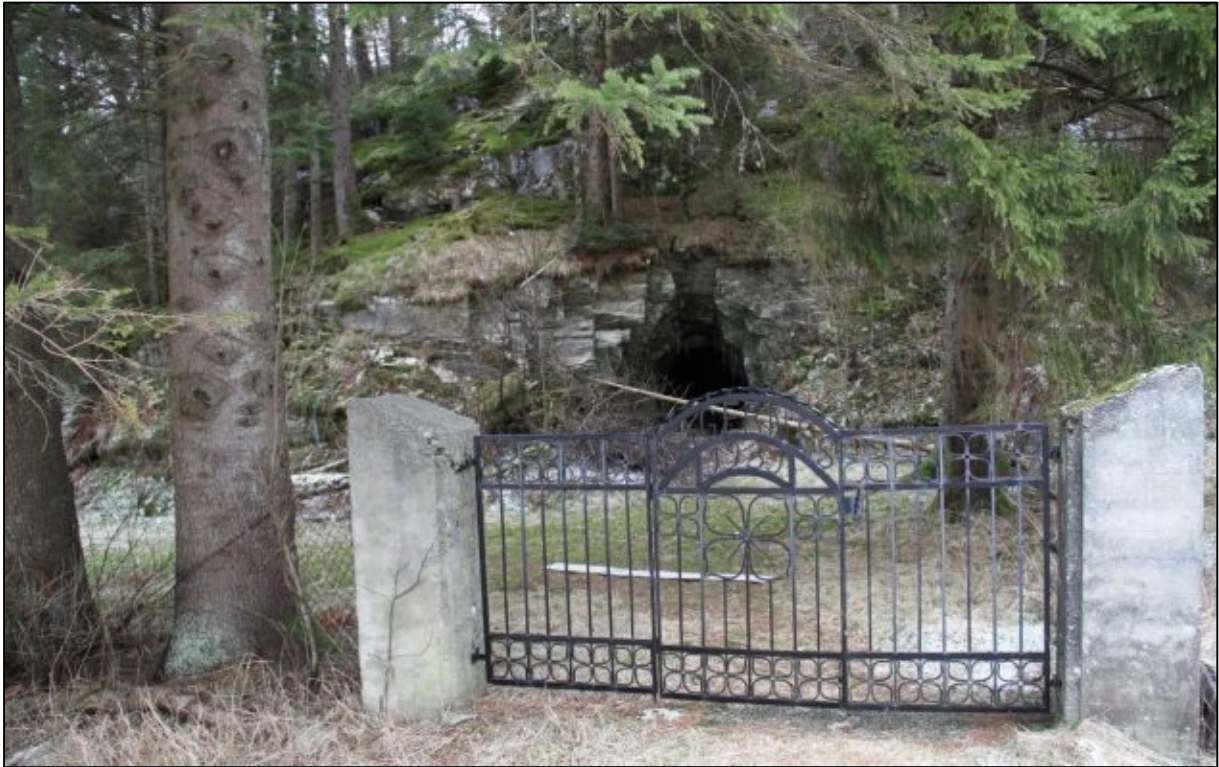
Fig.55: Tyskerne sprengte dype huler i fjellet som fungerte som tilfluktsrom og depot. Her fra Hylkjebukta på vestsiden av Hylkjeneset, Hylkje, bnr. 13 (Kilde: Bergen kommune, Byantikvaren 2013).

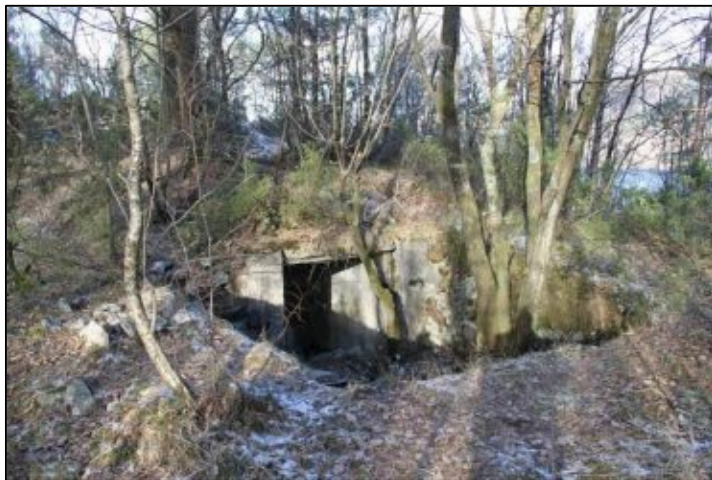
Fig.56: Bunker på Hylkjeneset, mot NV, Tuft, bnr. 218 (Kilde: Bergen kommune, Byantikvaren 2013).

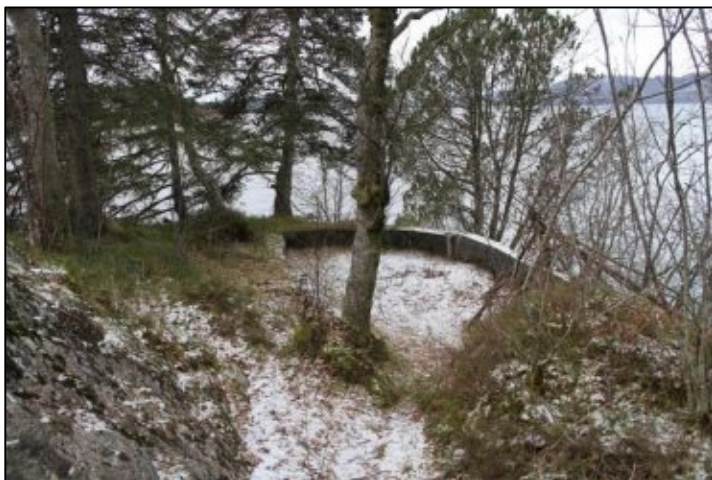
Fig.57: Kanonstilling på Hylkjeneset, mot NV, Hylkje, bnr. 13 (Kilde: Bergen kommune, Byantikvaren 2013).

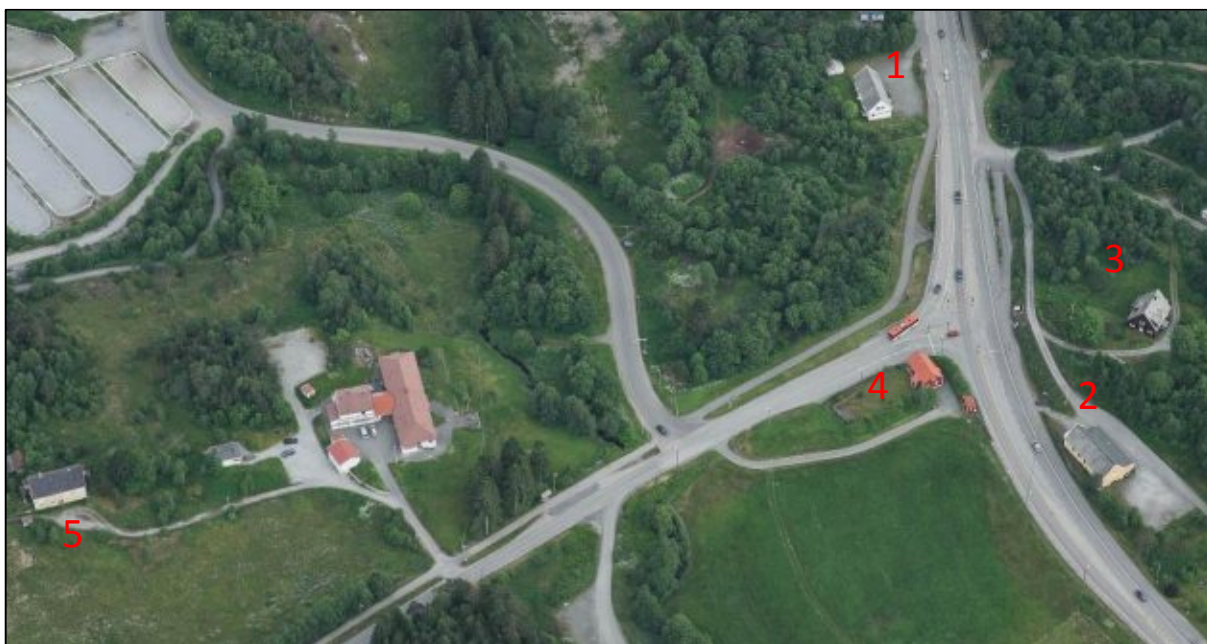
Fig.59: I krysset ved Steinstøvegen og Breisteinvegen. Ligger 1: bedehuset, 2: musikkhuset, 3: den mulige offisersboligen? (som markert på fig.58), 4: trolig opprinnelig bolig for oppsynsmann på Haukås arbeidsgård, 5: Tilhørende Haukås arbeidsgård (som markert på fig.58) (Kilde: Bergen kommune, tilrettelagt av Byantikvaren 2013).

Mesteparten av de tyske anleggene i området er i dag revet men to murbunkere er fremdeles bevart på vestsiden av Travparkvegen like ved krysset til Breisteinvegen (fig.60 og 61). Se fig.59 for forsøk på å identifisere dagens stående bygninger fra markeringene på fig.58.

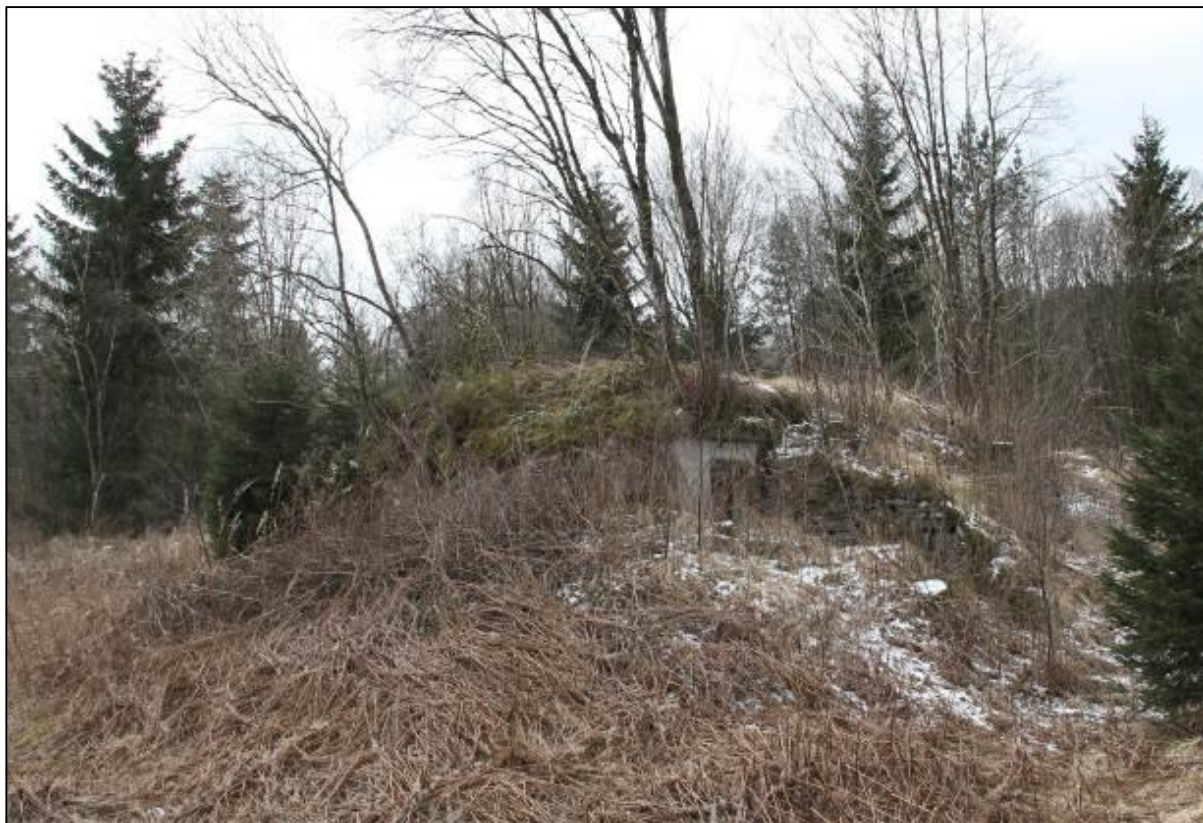
Fig.60: En av to bevarte depotbunkere ved Travparkvegen, Haukås, bnr. 217 (Kilde: Bergen kommune, Byantikvaren 2013).

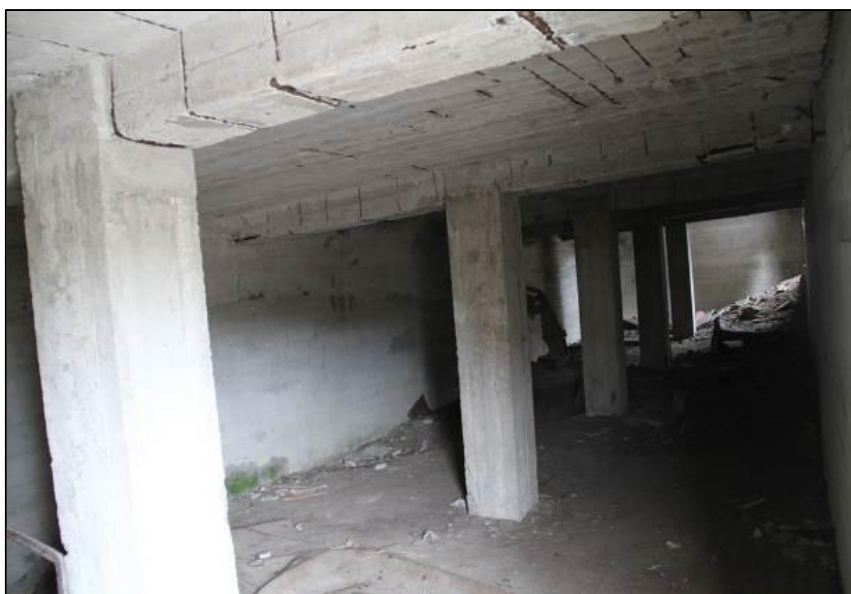
Fig.61: Innvendig i samme bunker som fig. 61, Haukås, bnr. 217 (Kilde: Bergen kommune, Byantikvaren 2013).

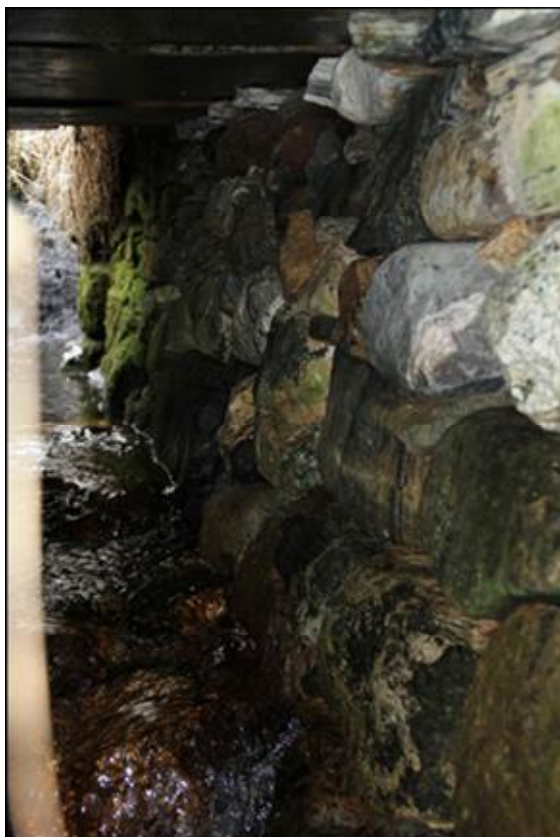
Fig.62: Steinsatt bekk ved Tuft, bnr. 2 (Foto: Bergen kommune, Byantikvaren 2013).

Før bøndene begynte å dyrke poteter i Åsane på begynnelsen av 1800-tallet, ble det dyrket korn. Kornavlingene var ustabile pga. vått og kjølig klima. Kornet måtte kvernes til mel, og skatteliste fra 1700-tallet viser at de fleste gårdene hadde kverner. Størrelsen og antallet varierte. Således kan man finne rester etter slike konstruksjoner i elver og bekker. De enkleste konstruksjonene i de små elvene var flomkverner. Disse kunne bare brukes ved stor vannføring. I elver med mer stabil vannføring ble det etter hvert bygd demninger for å utnytte kraften på best mulig måte.

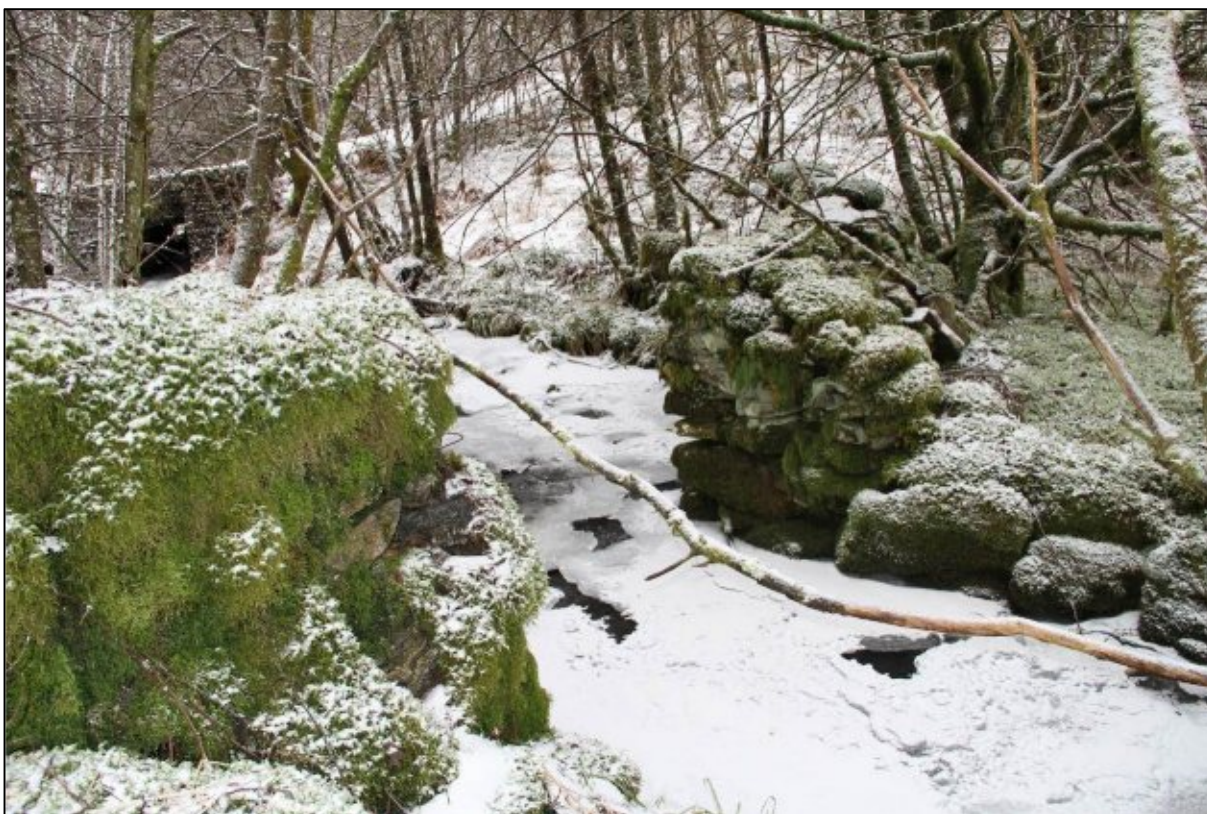
Fig.63: Steinkonstruksjon i bekk på Almås, bnr. 181 (Foto: Bergen kommune, Byantikvaren 2013).

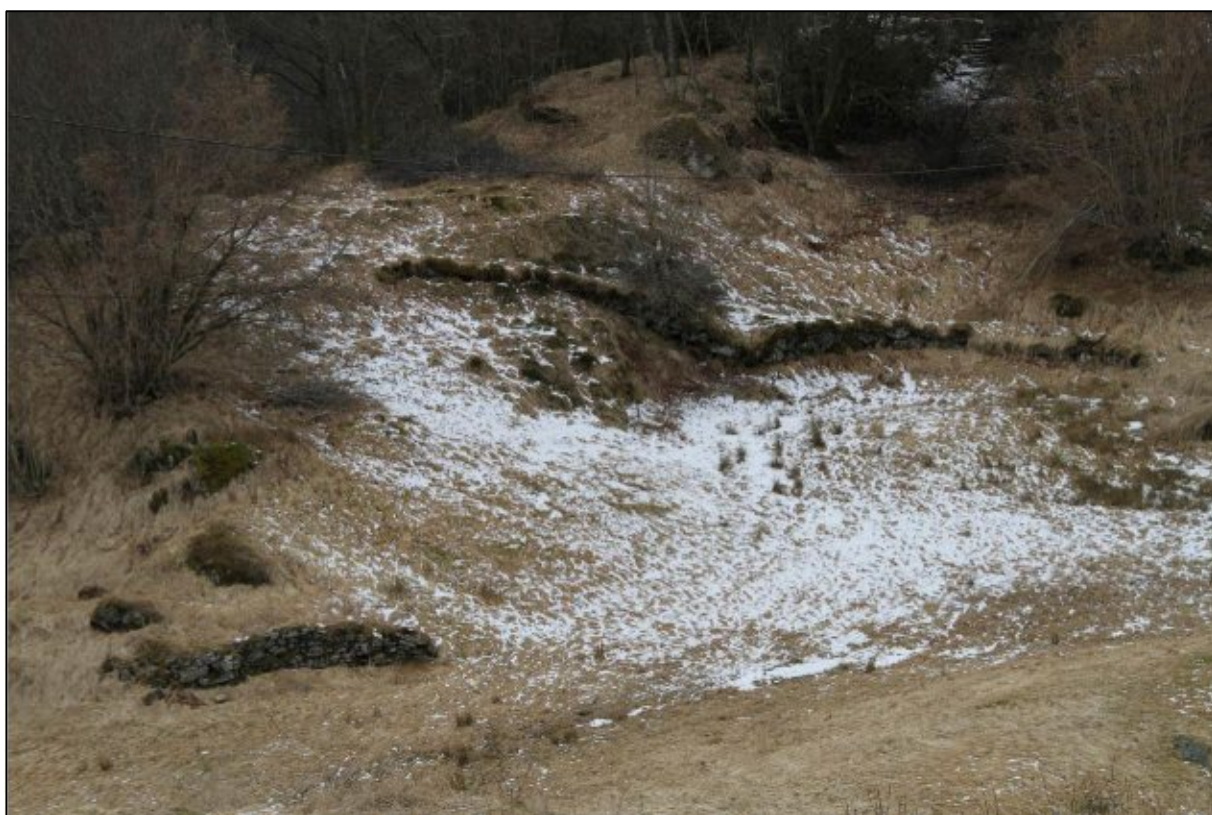
Fig.64: Eksempel på steinsatte/oppbygde bakkemurer i skråningen på innmarken til Haukås, bnr. 1 (Kilde: Bergen kommune, Byantikvaren 2013).

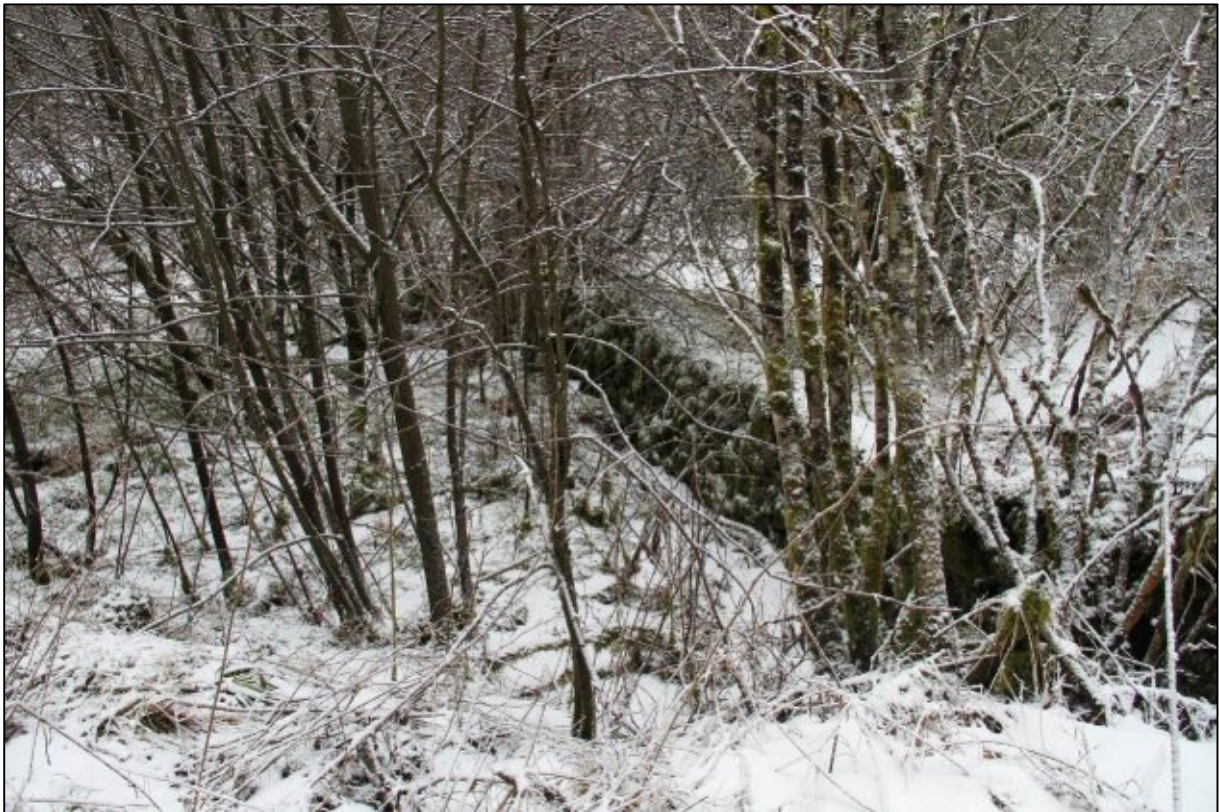
Fig.65: Steingardene kan i dag være vanskelig å se på grunn av at vegetasjonen skjuler dem. Disse strukturene har vært godt synlige i kulturlandskapet (Kilde: Bergen kommune, Byantikvaren 2013).

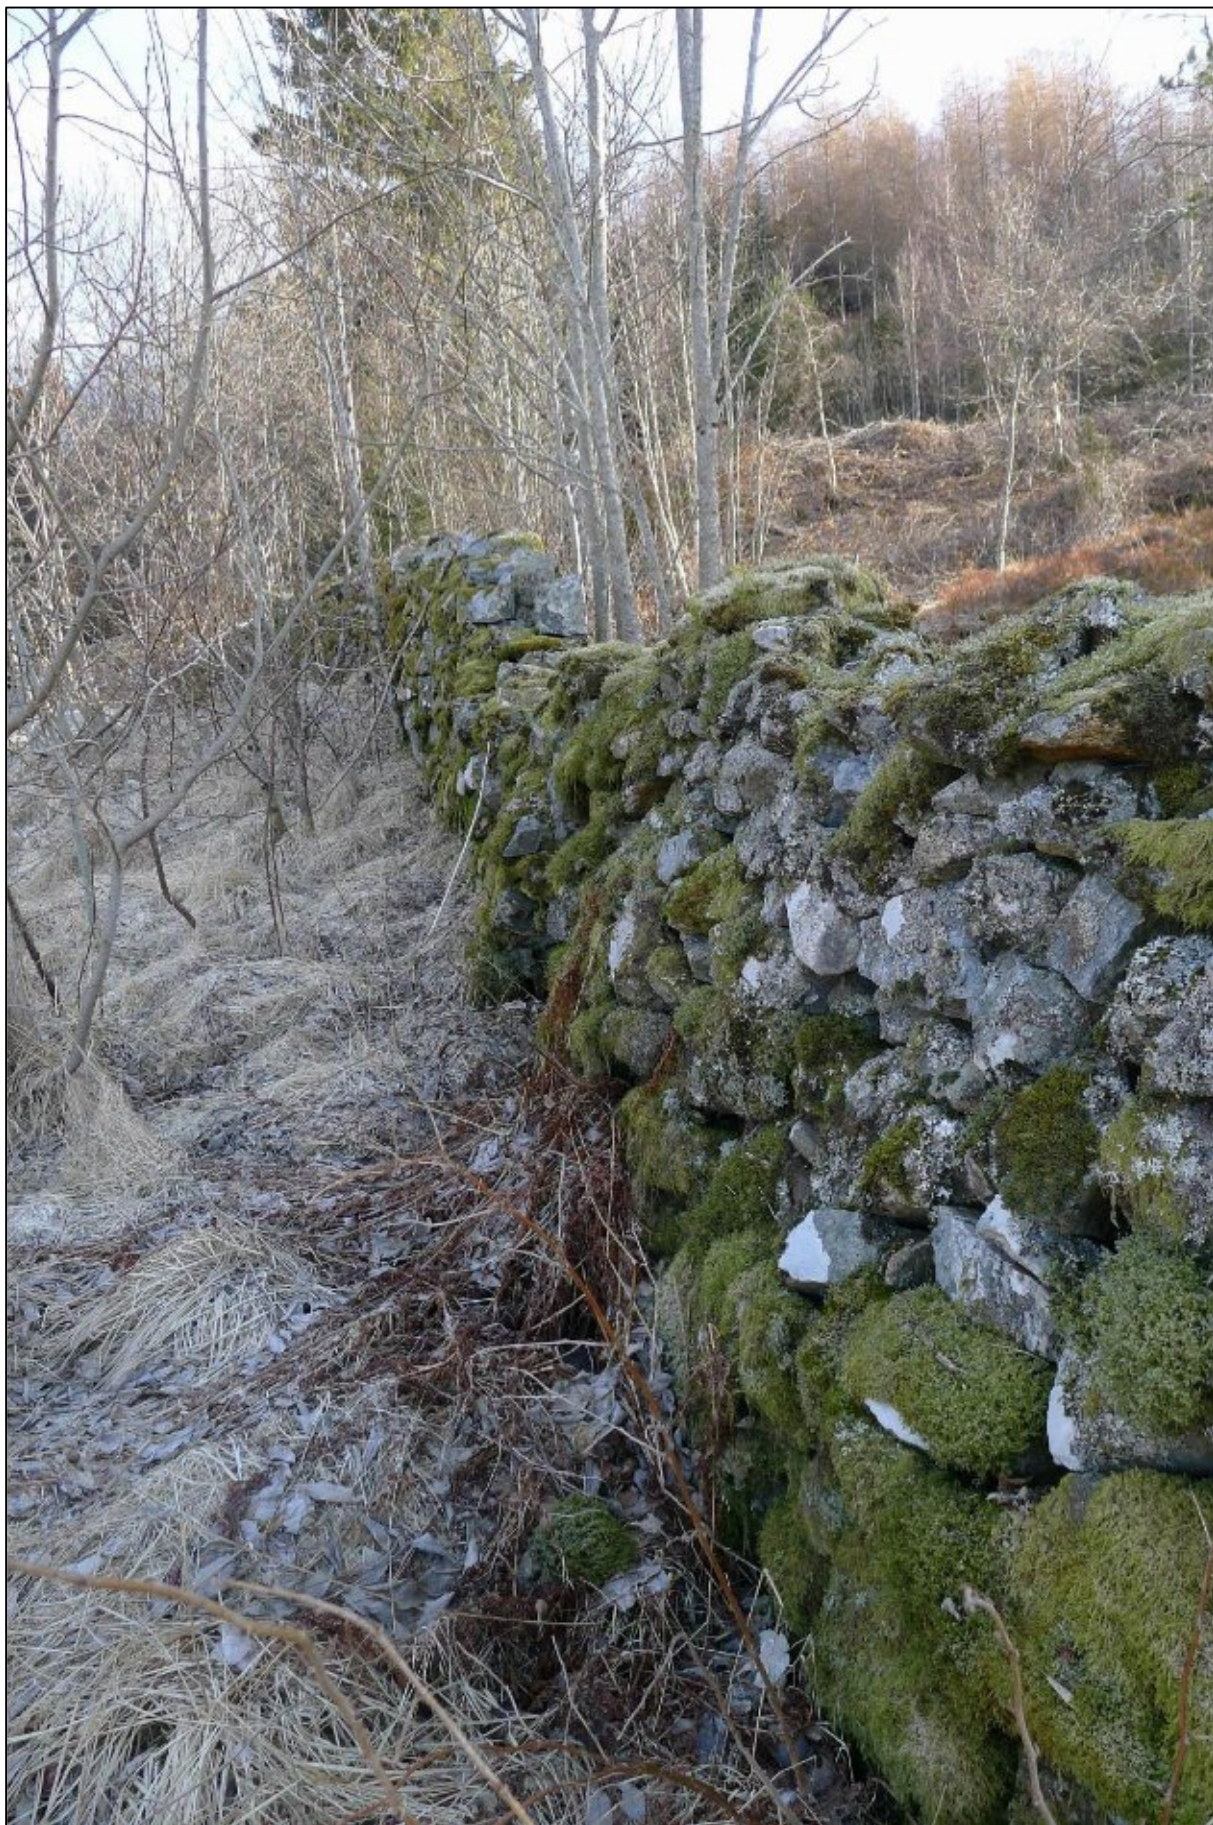
Fig.67: Steingard i landskapet på Haukås, steingarden står på grensen mellom bnr. 4 og 8 (Kilde: Bergen kommune, Byantikvaren 2013).
