### **Airspadegrøft parallelt med tilbygg ved Birkeland kirke på Nesttun**

Med bakgrunn i epost fra undertegnede datert 26.08.2025 og bestilling fra Merete Lunde, ABO datert 30.10.2025, ble det gjennomført avdekking av røtter med airspade den 19. og 24.11.2025.

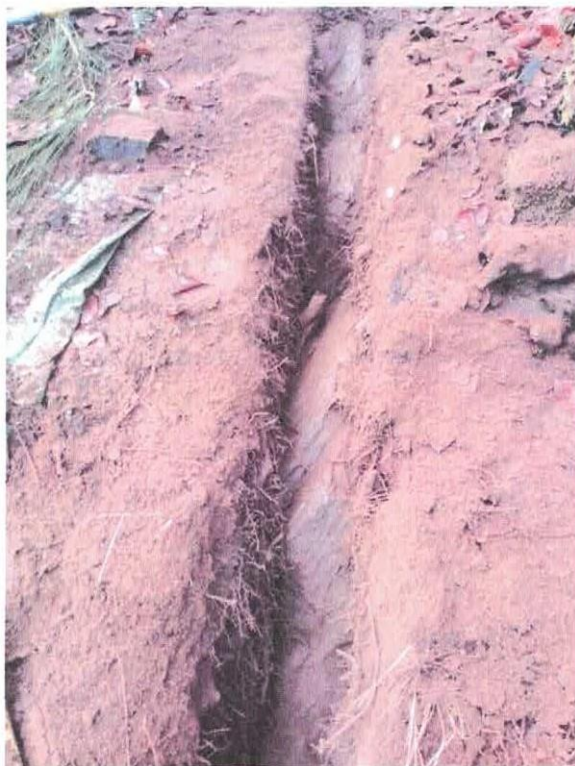
**Grunn grøft ca. 20 cm. Grunnfjell i bunn.**

I grøften ellers er jorddybden mellom 15-30 cm. I hele grøftelengden ble det som forventet funnet et nettverk av finrøtter som ble kuttet og dekket over.

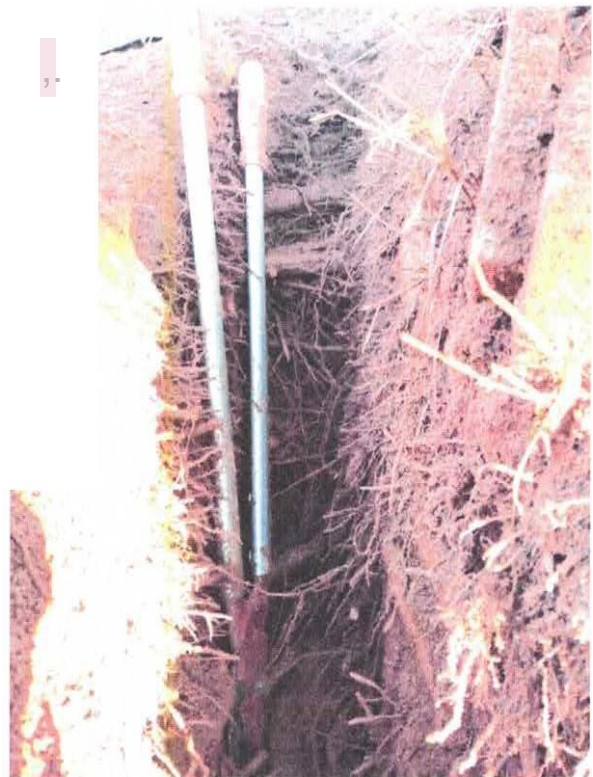
**Fordypning i grunnfjell. Større røtter er synlige.**

Ca. 2-3 meter fra grøftens startpunkt (ved andre sving i tilkomstveg til sveitserboligen på toppen) har grunnfjellet en markert forsenkning som er fylt med ca. 95 cm tykt jordlag. Her ble det funnet til dels store røtter fra tre nr. 23 og 24. Disse ble kappet og tildekket med jord. Ved ca. 12 meter ble det også funnet større røtter fra tre nr. 25 og 26. I denne delen av grøften var jordsmonnet ca. 60-80 cm.

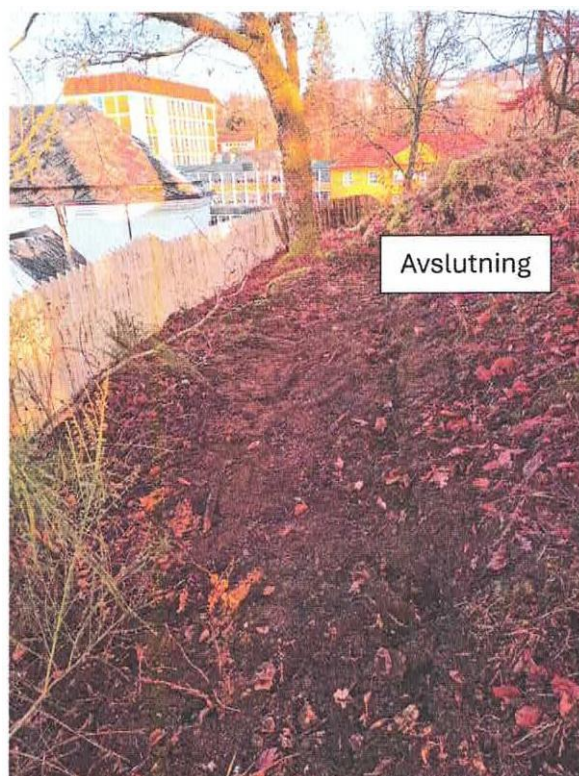
*Avslutning avgrøft, tildekket.*

Beskjæring av røttene vil føre til en responsvekst av nye røtter fra kuttstedet og innover på eksisterende røtter. De kuttete røttene er nå tildekket av stedefgen jord og må utvikle seg uforstyrret i kommende år. Når tilbyggets sokkeletasje er ferdig og byggegropen gjenfylles er det viktig at fylles på jord i samme høyde og tilstøtende dagens gravekant. Dette gir mulighet for nye røtter å utvikle seg videre hvor byggegropen har vært.
