# Innledende stedsanalyse

## Klokkarlia 20

Bergenhus, gnr. 44, bnr. 325 m. fl.  
Planinitiativ – detaljreguleringsplan  
Dato 03.12.2024

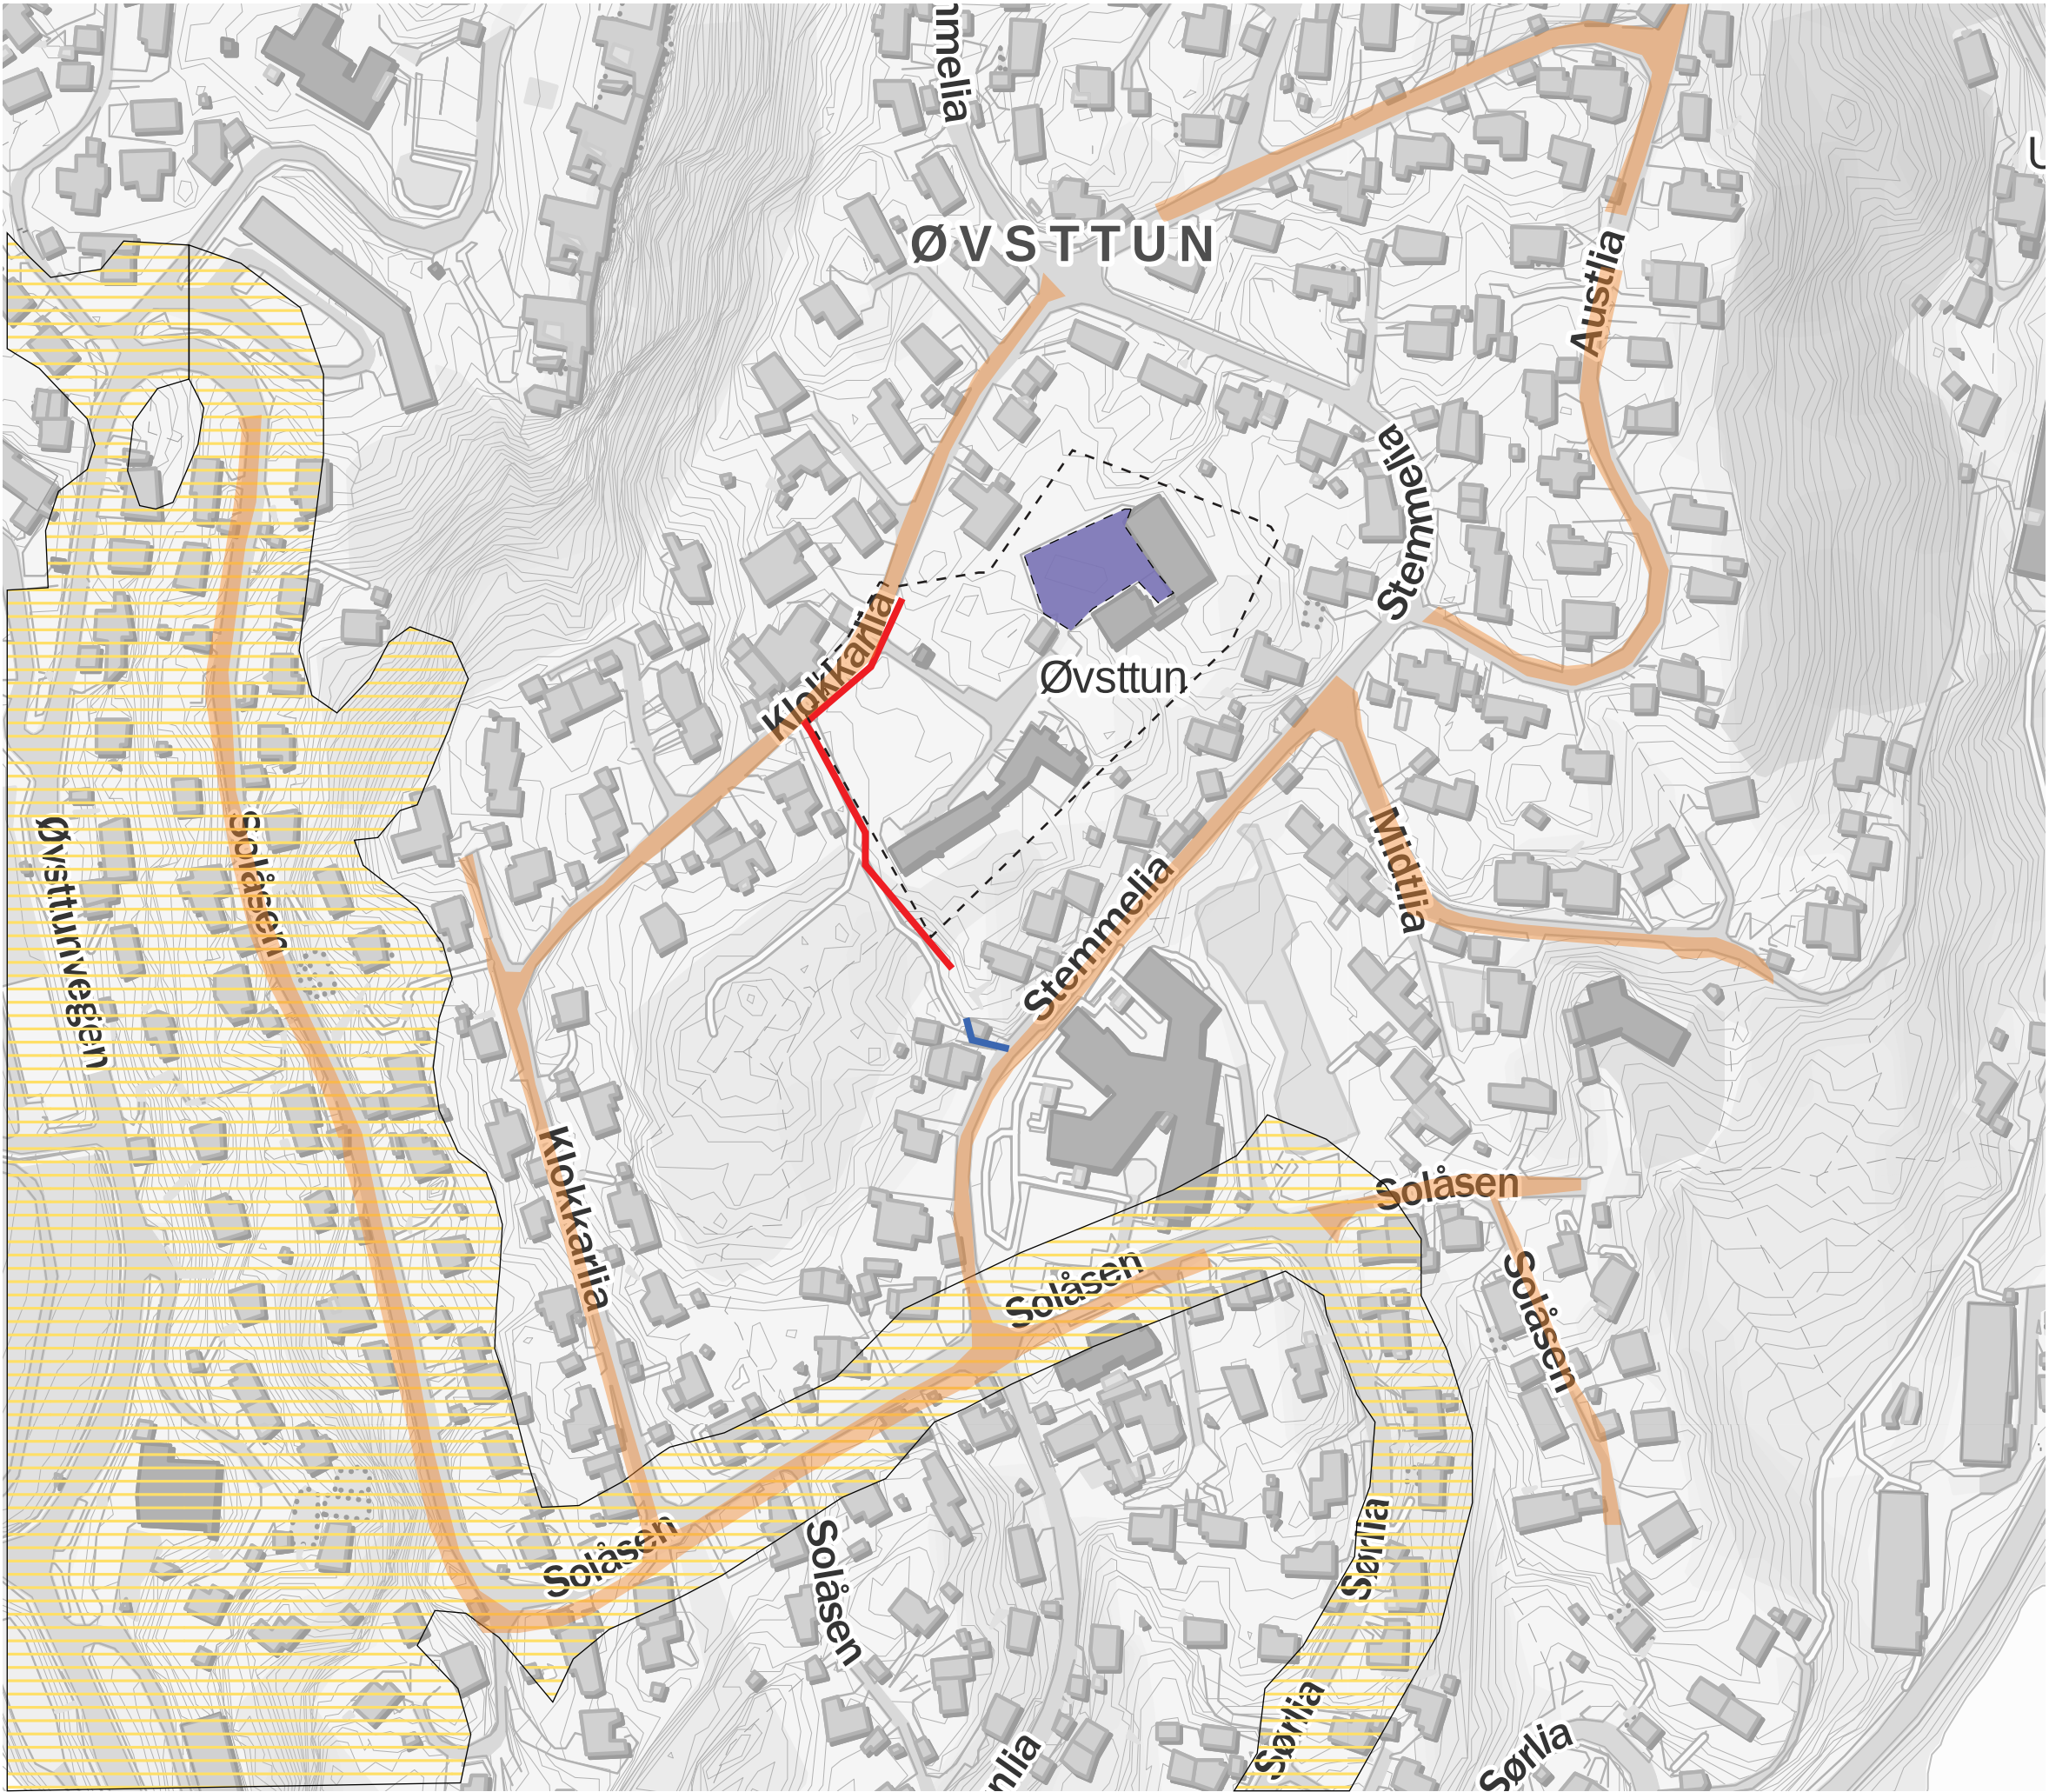
5. BO- OG BYMILJØUTFORDRINGER

- Varlingsområdet
- Mindre attraktivt byrom
- Gjerde / privatiserende terskel
- Offentlig gjennomgang som oppfattes som privat
- Øvrig boligveg. Mangler fortau - mulig trafikal utfordring for gående
- Støyutsatt område - Hensynsone veistøy i KPA - gul sone KPA

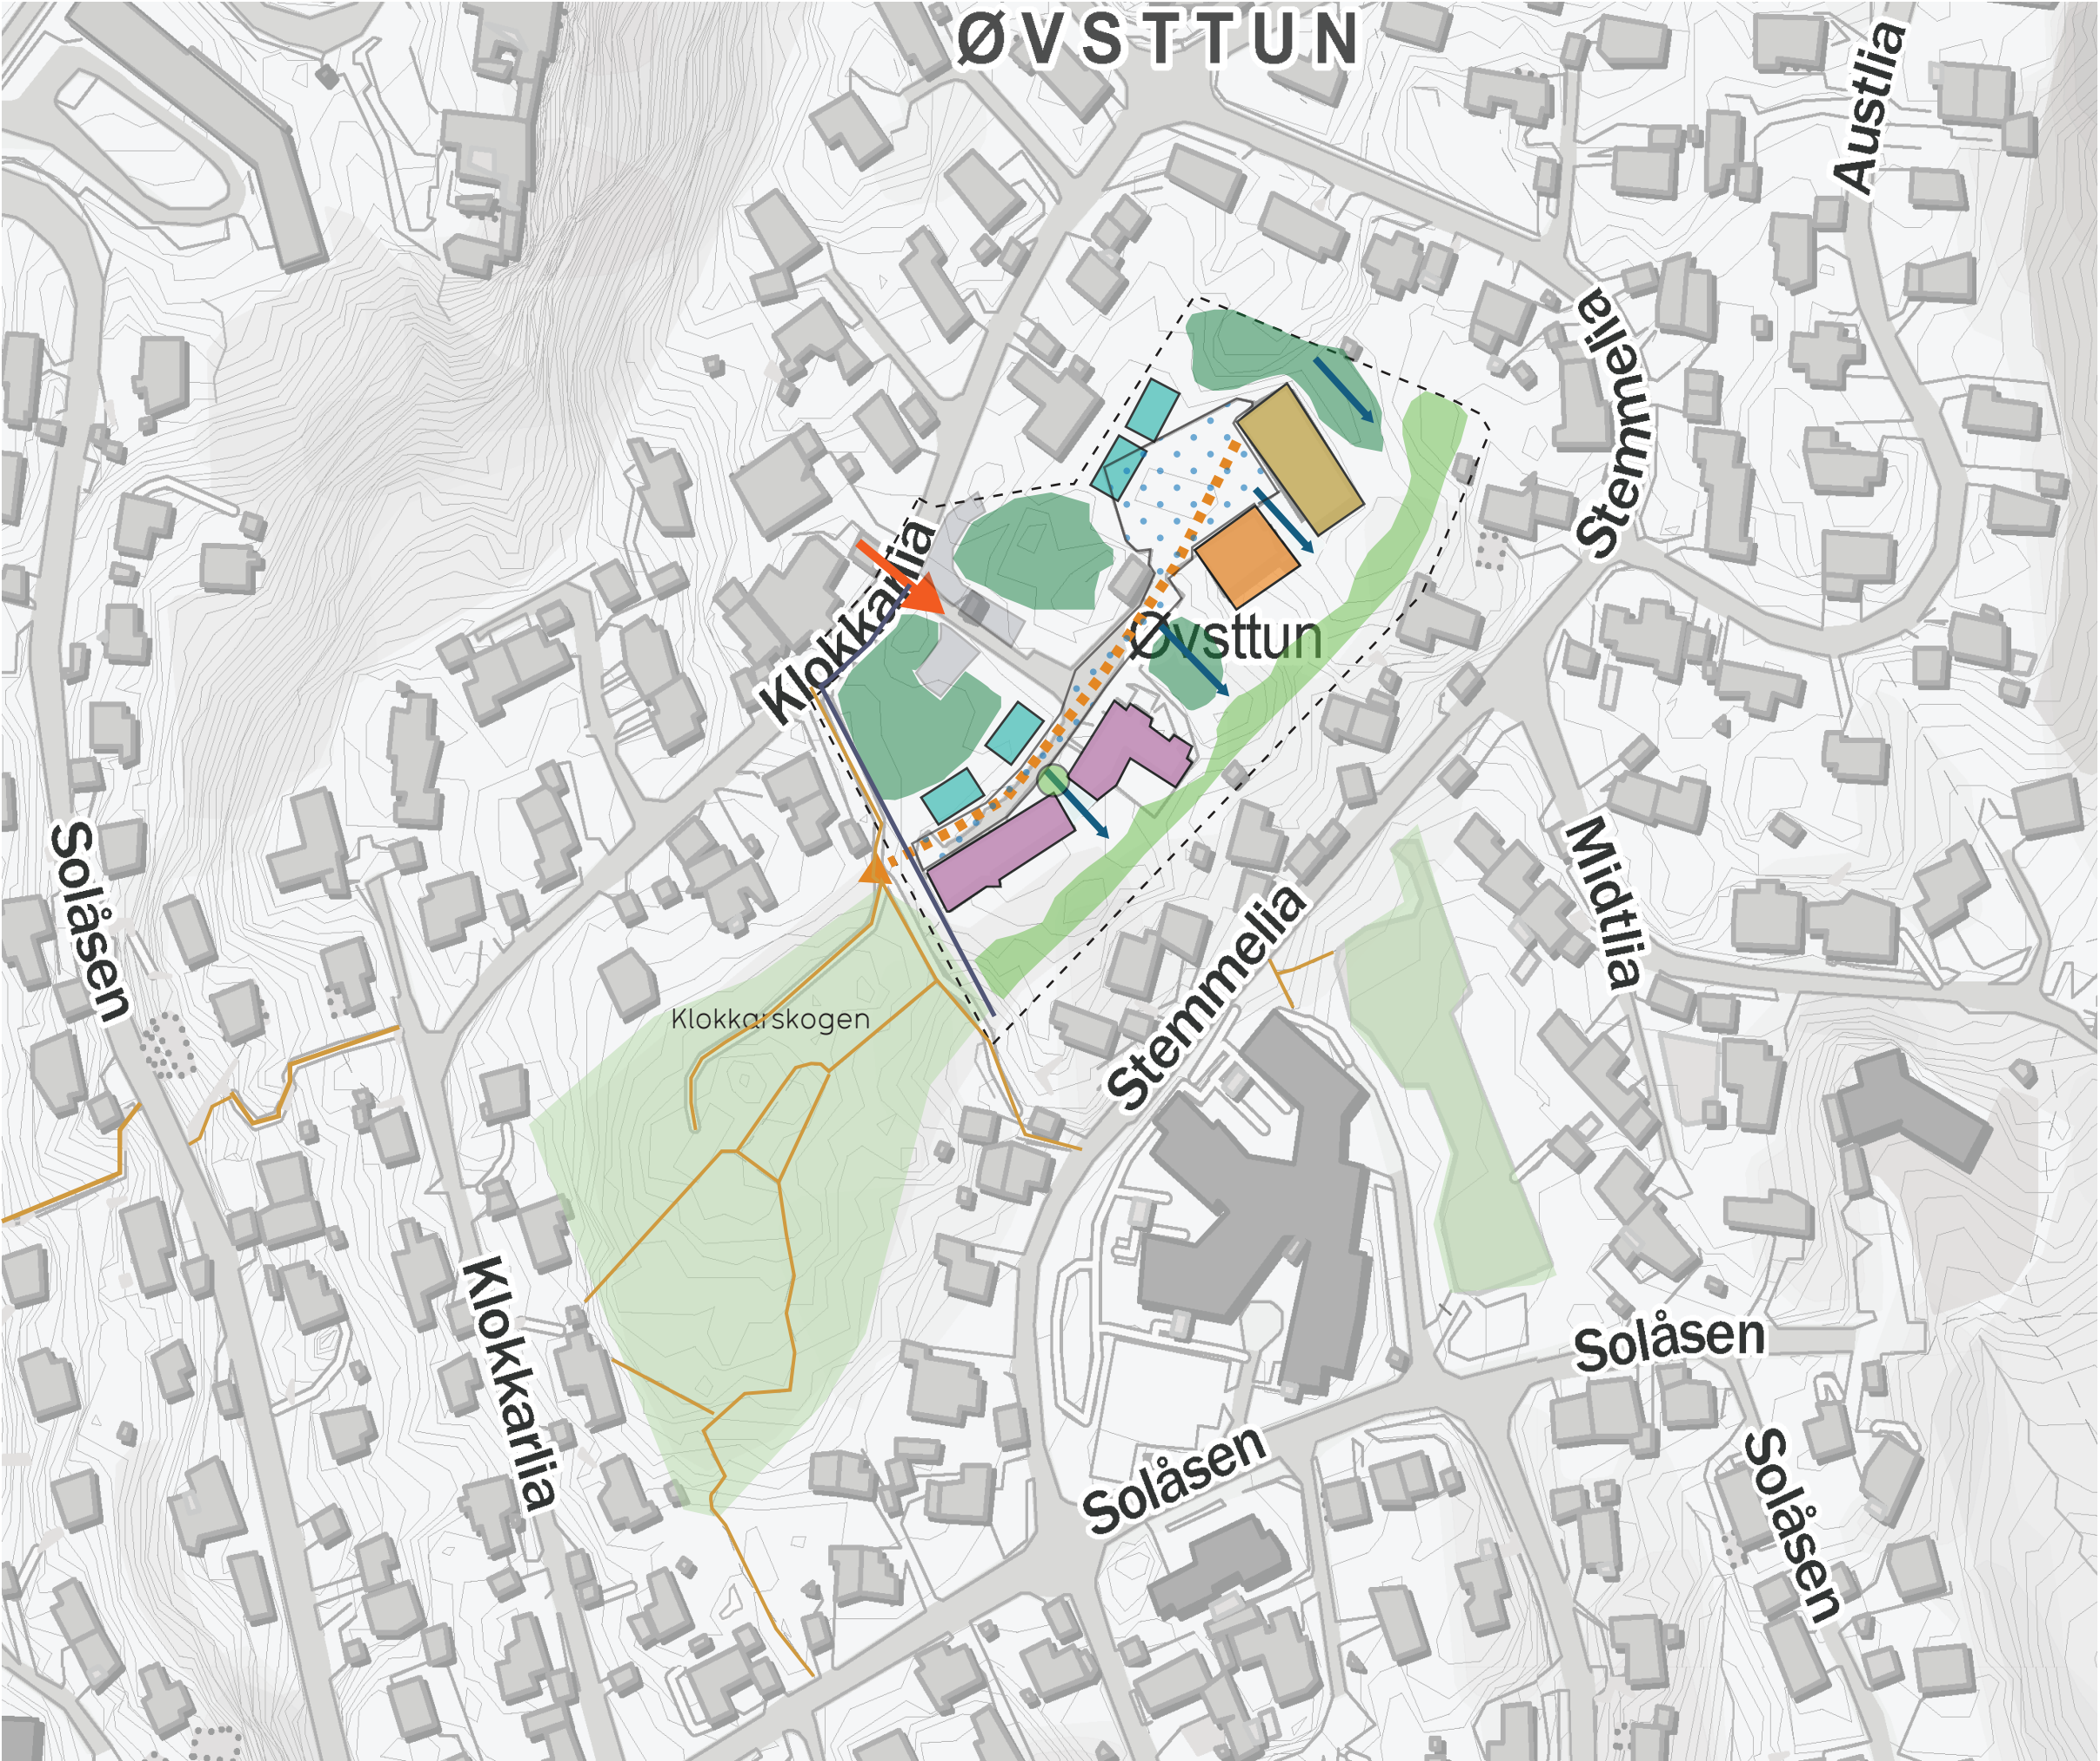
6. Sammenstilling

- Anbefalingsområdet
- Viktig eksisterende grønt areal/og park
- Grøntarealer med gode kvaliteter for lek, rekreasjon og aktivitetsformål
- Eksisterende økologisk korridor - ivaretas og opprettholdes
- Ivareta eksisterende furutre
- Tilkomstvei
- Rekkehus - to plan  
Eksisterende bygningsmasse ivaretas
- Rekkehus - tre plan  
Eksisterende bygningsmasse ivaretas
- Seniorleiligheter - eksisterende bygningsmasse ivaretas og bygges på
- Nybygg- tomannsboliger
- Organisatorisk akse - tilkomst til tun og tilkobling til Klokkarskogen
- Nye og eksisterende siktlinjer
- Privatiserende gjerde fjernes
- Gråe flater transformeres til bolig, tun og opparbeidet grøntareal
- Parkering og renovasjon
- Sti/snarvei
