APRIL 2021  
BERGEN KOMMUNE

# STRANDSONE I KIRKEBUKTEN MILJØPRØVETAKING 2021

FAGRAPPOR T A109463-2021-04

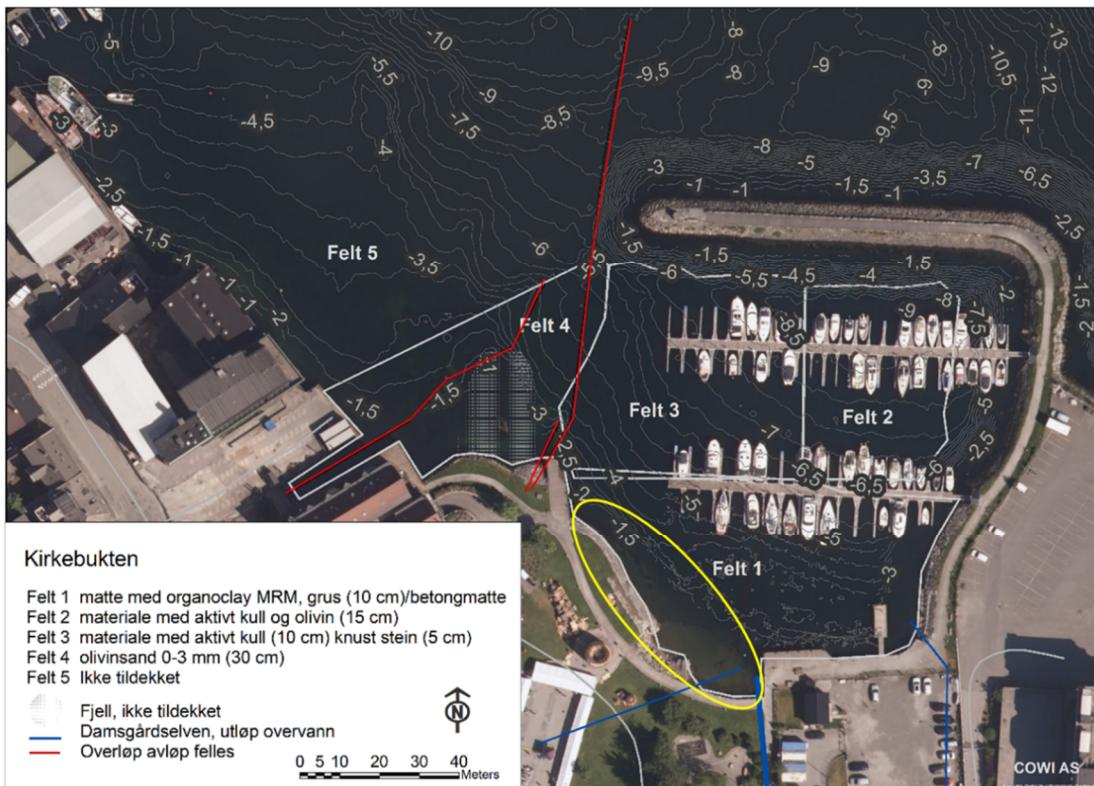
Figur 1: Kirkebukten, oversiktsbilde med inndeling av testfeltene der det ble brukt ulike tildekkingsmaterialer. Undersøkelsesområdet er markert med gult omriss.

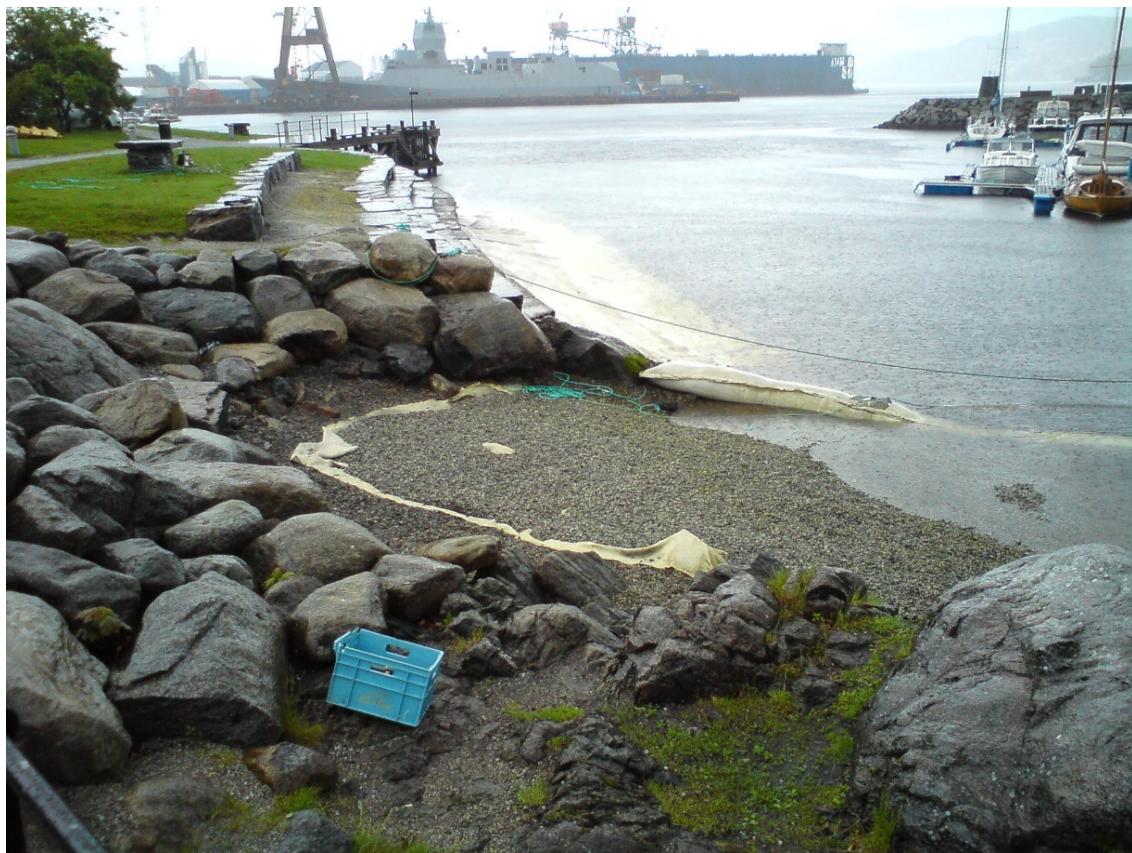
Figur 2: Bilde fra utlegging av matte i strandsonen i Kirkebukten, 2011.

Gammel sjøbunn i delfelt 1 ble dekket med reaktive matter (RCM) med organoclay MRM 4 kg/m<sup>2</sup> i 2011. Mattene (vist i figur 2 og figur 3) er lagt ut med overlapp i skjøtene og erosjonssikret med 10 cm tykt lag med grus (fraksjon 5-8 mm). I særlig utsatte områder ble mattene sikret med veldig grov grus (fraksjon 32-63 mm) og betongmadrasser (10; 11; 3). Sjøområdet i Kirkebukten tilføres avrenning fra land via Damsgårdselven og to overvannsutløp innenfor felt 1 innerst i bukten. Det kommunale avløpsnettet har også noen nødoverløp med utløp i område nært felt 4 (figur 1). Det er ikke kjent hvor ofte disse overløpene er i bruk.

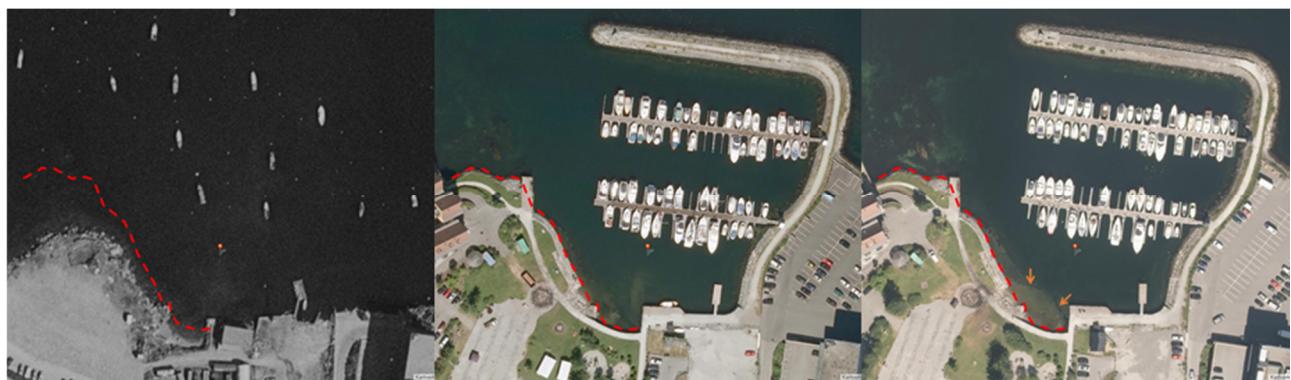
Figur 4: Historiske bilder hentet fra norgebilder.no. Til venstre: Kirkebukten 1980. I midten: Kirkebukten 2005, etter etablering av bydelspark og før tiltak i sjø. Til høyre: Kirkebukten 2016, etter tiltak. Rød stiplet linje viser kaifronten og strandsonen som eksisterer i dag. Oransje piler viser utfylt strandsone, avgrenset av betongmadrasser og blokker i front.

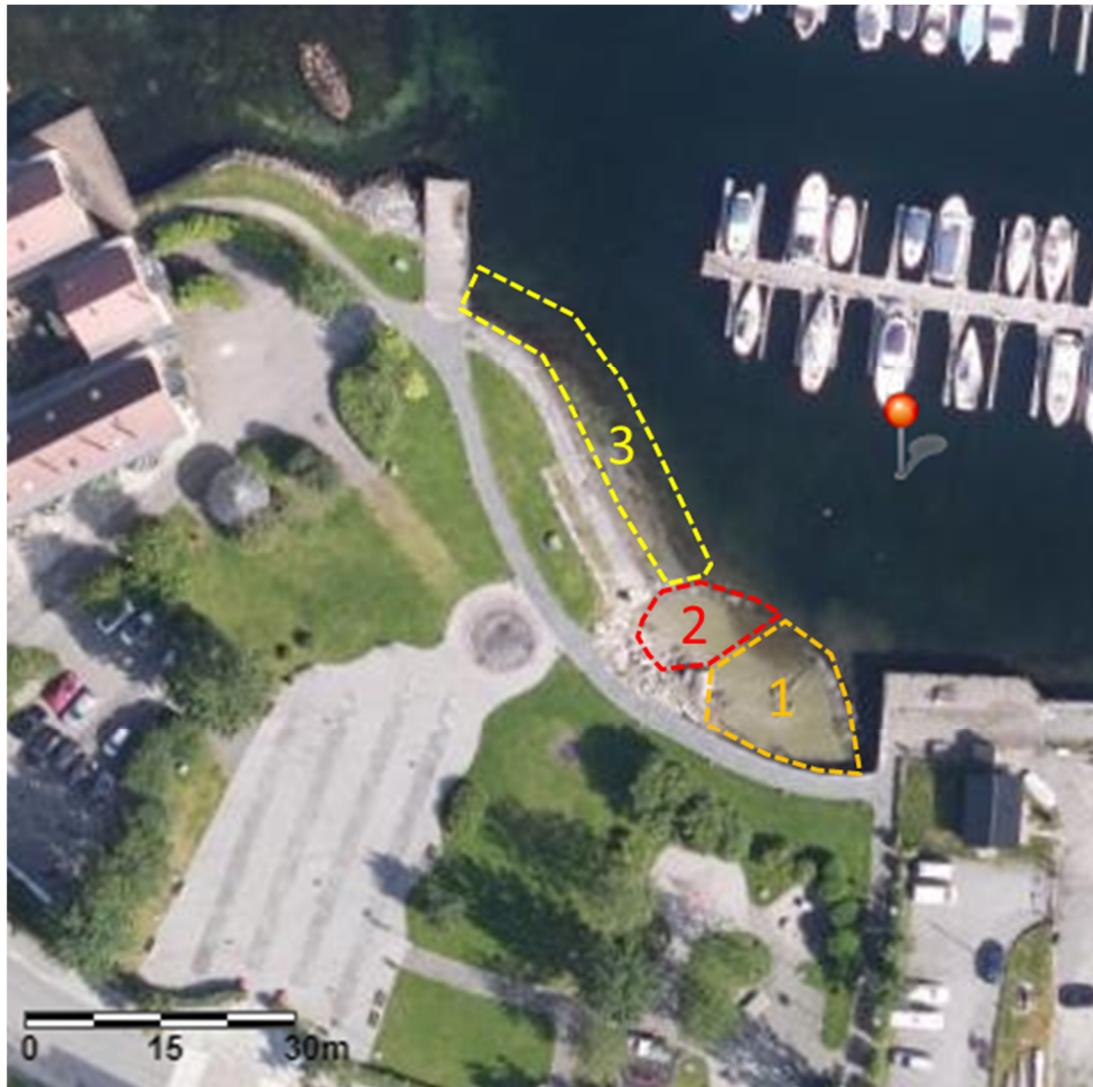
Figur 5: Oversiktsbilde over Kirkebukten. Delområder 1-3 er markert og nummerert. Bakgrunnsbildet er ortofoto fra august 2019, eid av Bergen kommune og tilgjengeliggjort via norgebilder.no.

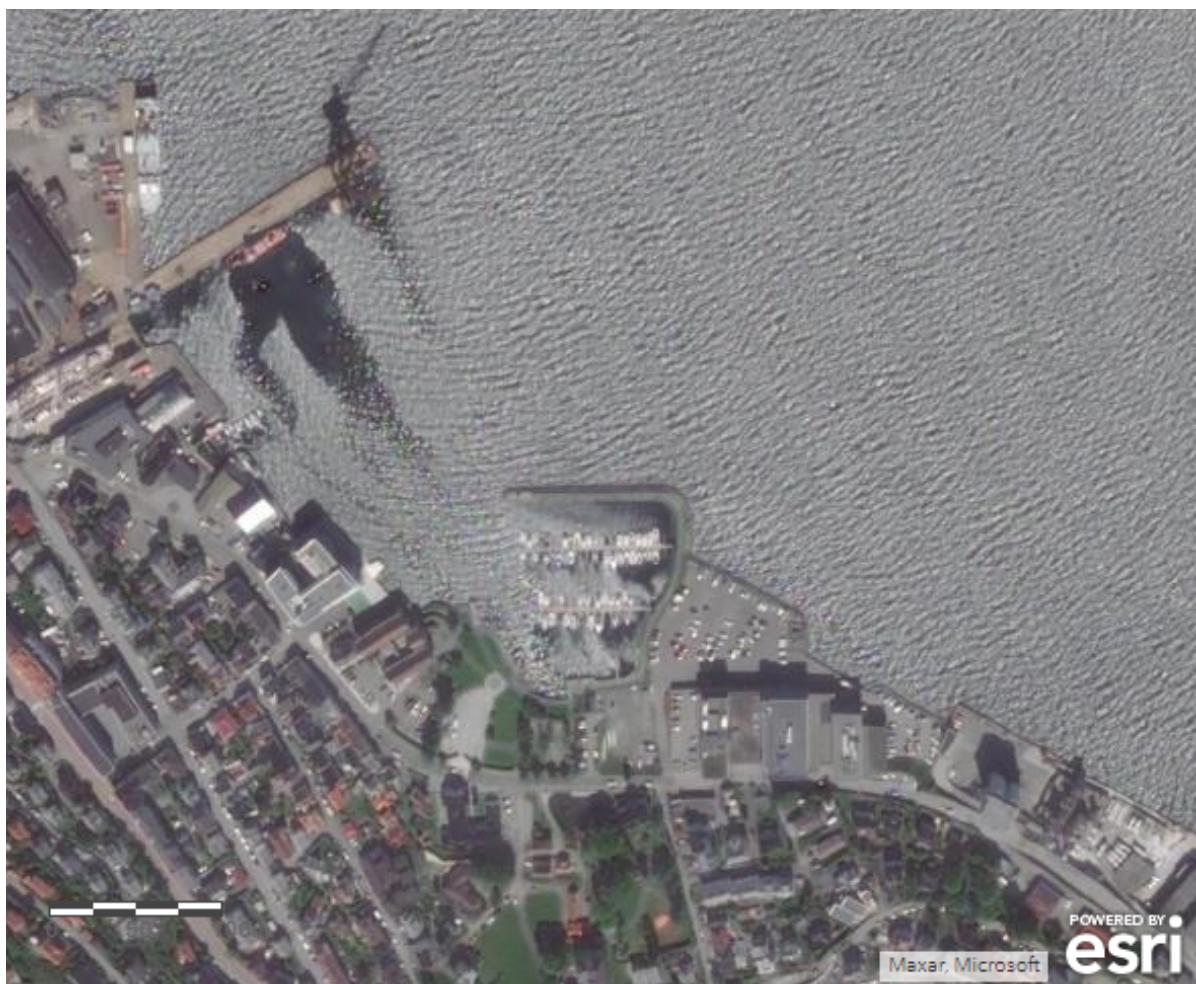
Figur 6: Oversiktsbilde som viser bølgeeksponering inn på strandsonen i Kirkebukten. Målestokk er 100 m.

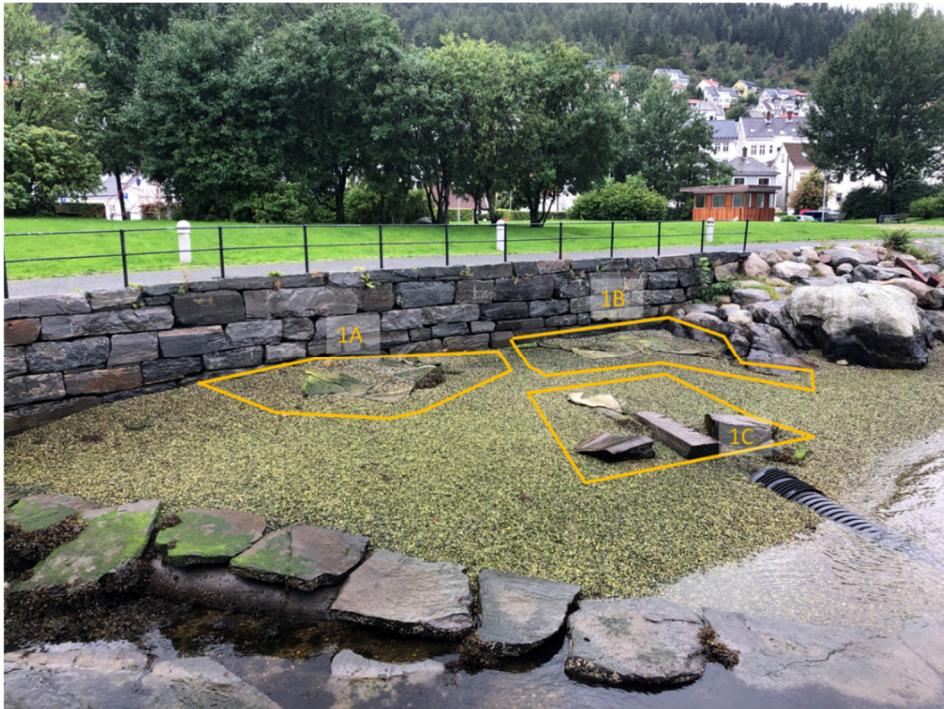
Strandmassene i delområde 1 består av fyllmasser, nærmere bestemt naturgrus med avrundede kanter (30-40 mm). Matter er eksponert tre plasser, markert 1A, 1B og 1C i figur 7. I tillegg ble det observert enkelte steder der naturgrusen ligger i et relativt tynt lag over mattene (figur 8).

Figur 7: Delområde 1, utbygget strandområde. Matteender er eksponert på tre plasser.

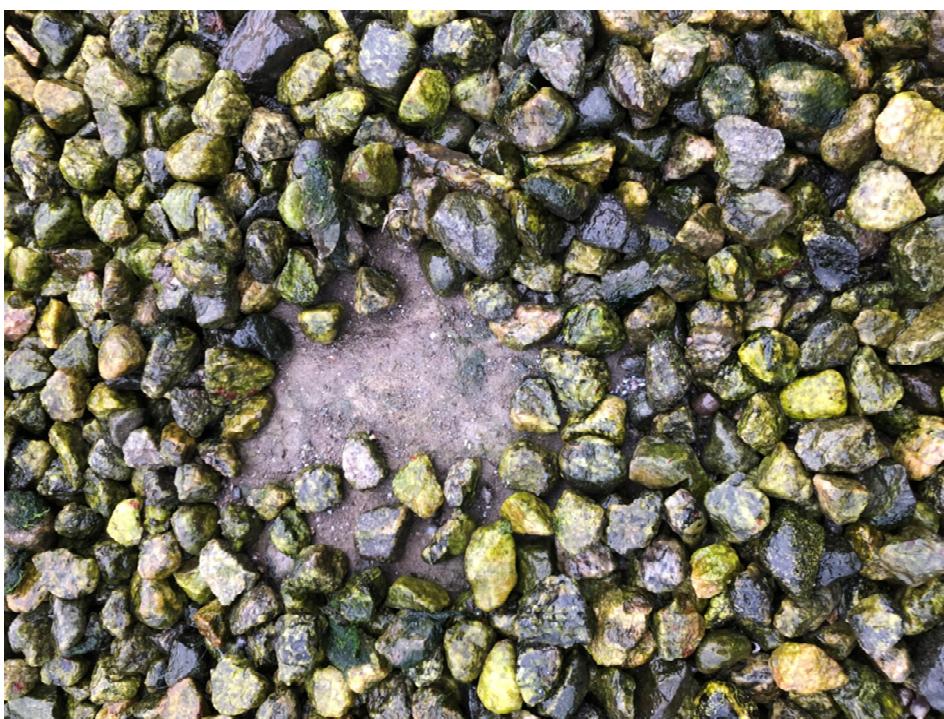
Figur 8: Erosjonssikring av naturgrus ligger stedvis tynt over reaktiv matte.

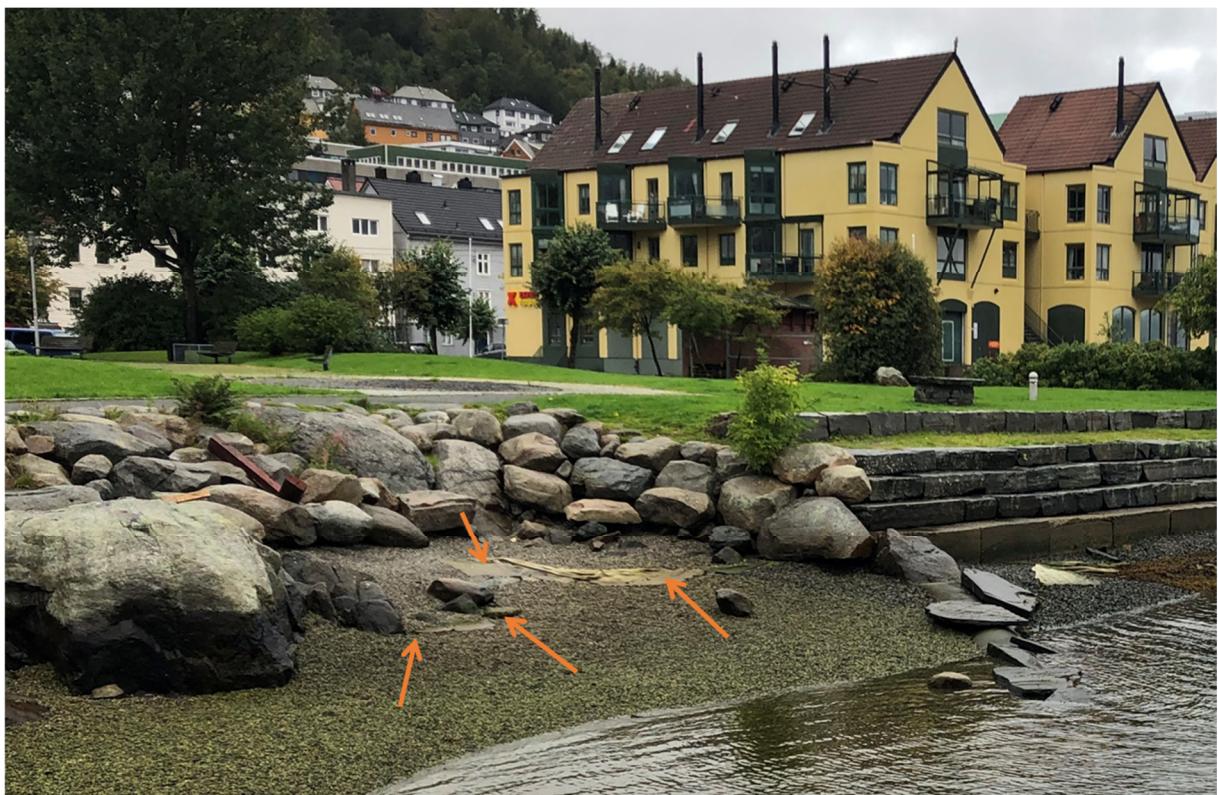
Figur 9: Eksponerte matteender i strandsonen er pekt ut med oransje piler.

- å kutte av og fjerne synlige deler av matten (figur 9).
- masseutskifting av de øverste 30 cm i området mellom de eksponerte mattekantene og blokkskråningen. Massene graves ut helt inntil blokkskråningen så godt det lar seg gjøre uten å undergrave støtten til blokkene. Stein uten finstoff og annet synlig belegg (60 mm og større) kan legges til side og gjenbrukes på stedet.
- å sikre mattekanter med grupper av blokker. Blokkene kan gjerne være store og mindre store avrundede blokker satt i grupper slik at estetikken bevares.
- påfylling av minst 30 cm tykt lag av naturgrus i områder der masser ble fjernet. Masser innerst i stranden og under blokker som ikke kunne graves ut tildekkes godt med naturgrus.
- etterfylling av naturgrus i resten av delområdet for å øke mektigheten av masser over mattene.

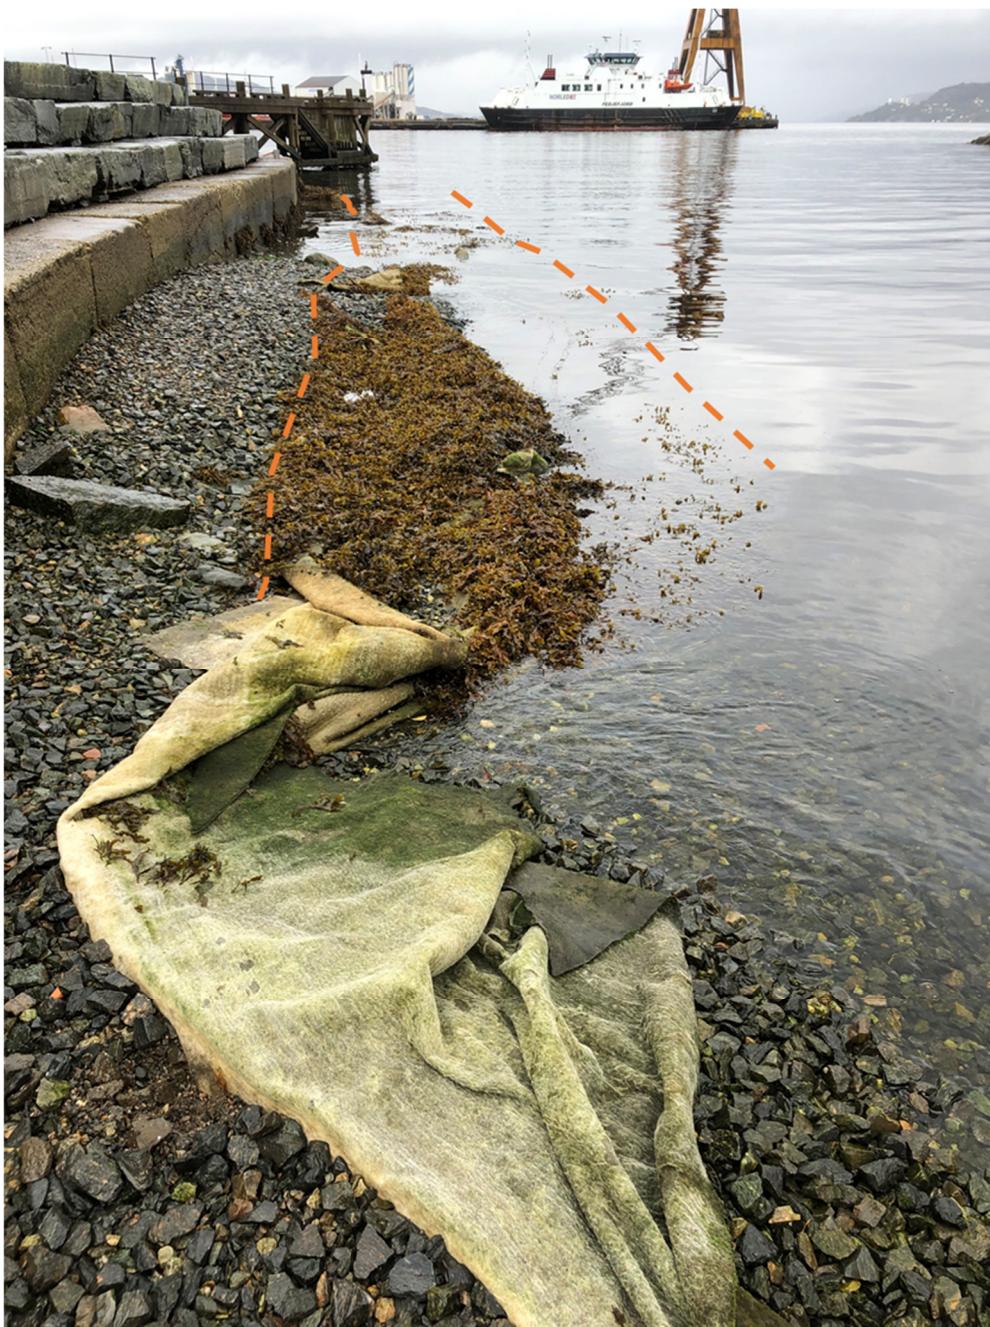
I strandsonen er det en synlig matte som ligger på langs foran steintrappene (figur 10). I dette området ble matten dekket av grov pukk etter utlegging i 2011. Matten er begrodd av makroalger. Store deler av matten ser ut til å være løs og blir stedvis kun holdt nede ved hjelp av enkelte større avrundede steiner som er lagt oppå matten. Det var vanskelig å fange den løse ytterkanten av matten på bildet, og mattekanten ut mot sjøsiden er pekt ut med oransje piler i figur 11. Deler av området med løse matter ligger under fjærermål i retning mot utseilingen.

Den løse matten fungerer ikke i dag som tiltenkt og vil ikke kunne hindre utelekking av forurensning fra sjøbunnen.

Figur 10: Eksponert matte langs steintrappene, oransje stiplete linjer markerer plassering av den delvis løse matten.

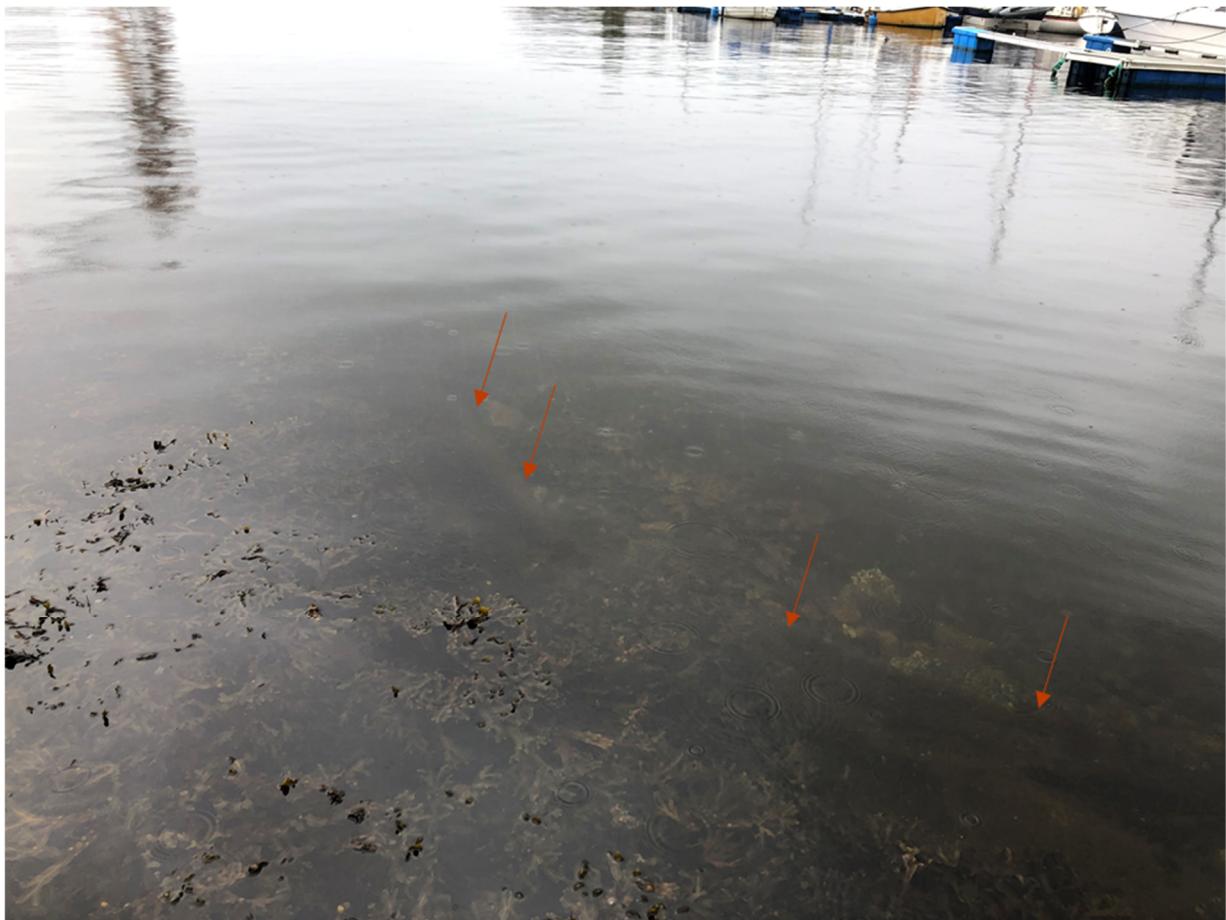
Figur 11: Bilde av eksponert mattekant på sjøsiden, markert med oransje piler.

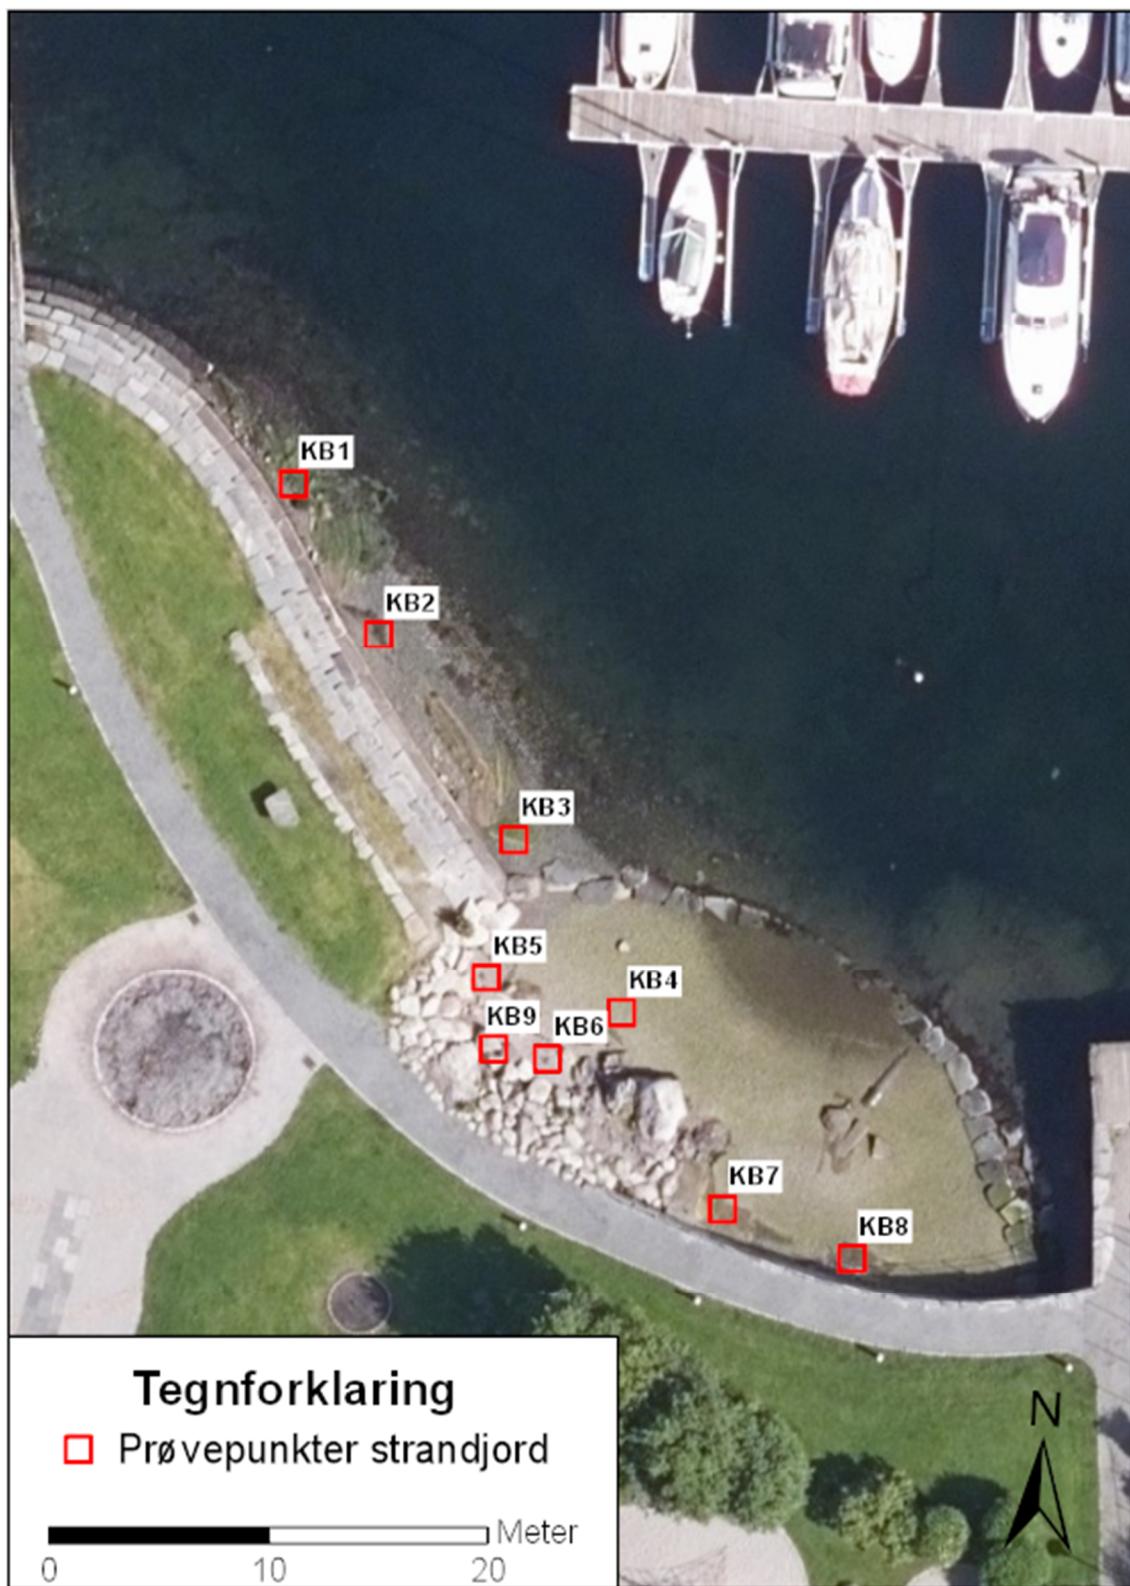
Figur 12: Oversikt over prøvelokaliteter i strandsonen. Bakgrunnsbildet er ortofoto fra august 2019, eid av Bergen kommune og tilgjengeliggjort via geonorge.no.

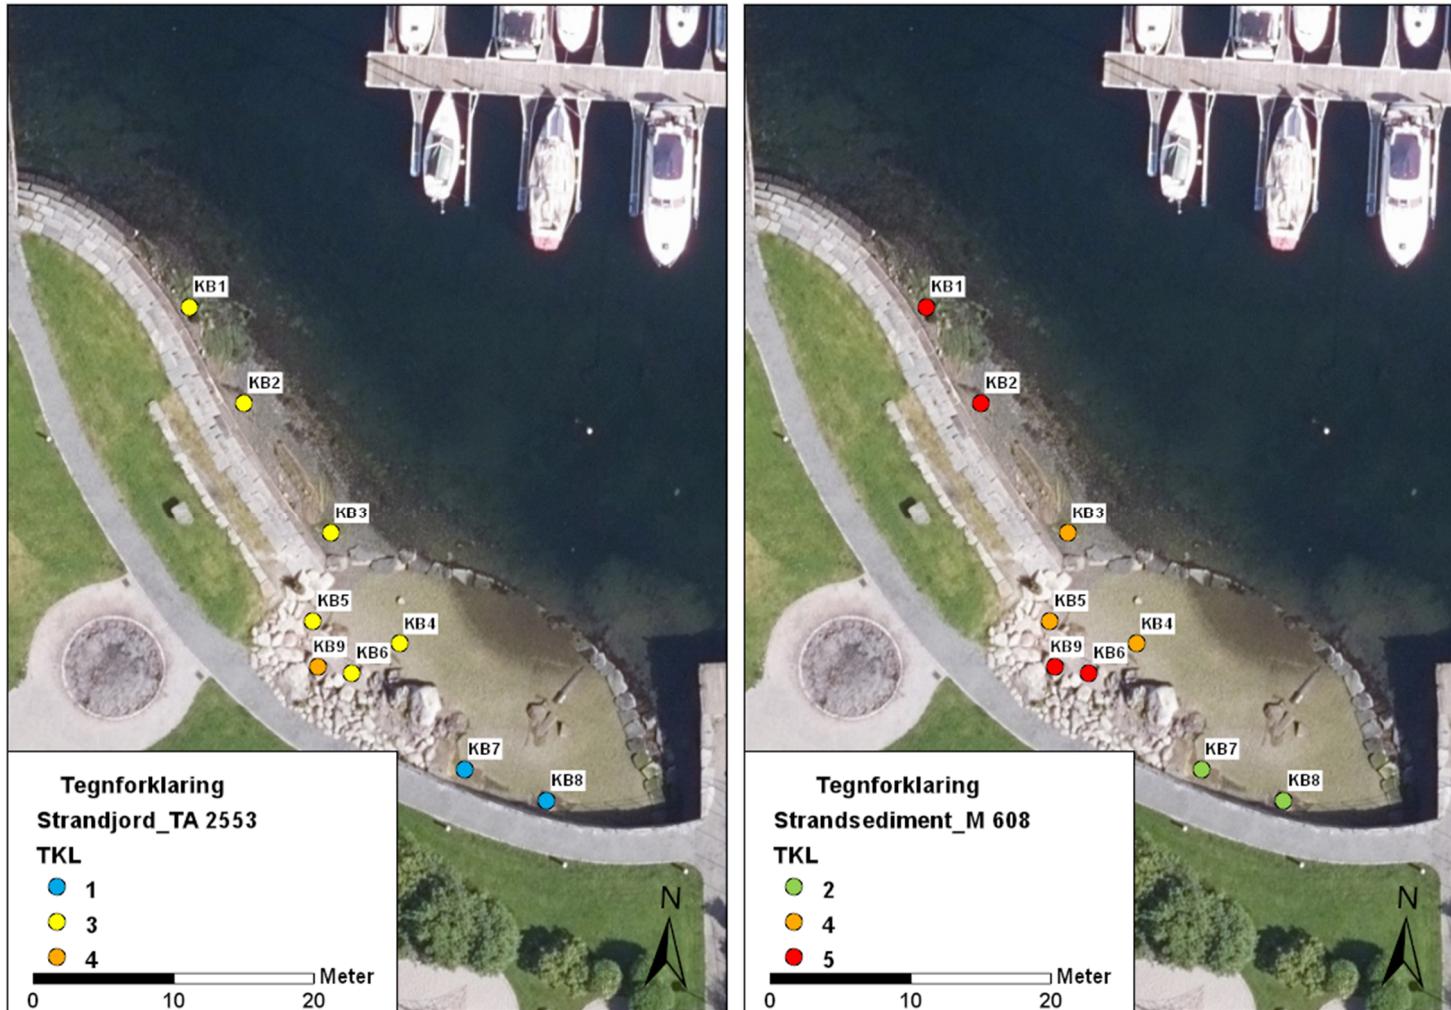
Figur 14: Prøvelokaliteter til venstre fargelagt iht. tilstandsklasser for jord gitt i veileder TA-2553, og til høyre iht. tilstandsklasser for sediment gitt i veileder M-608.

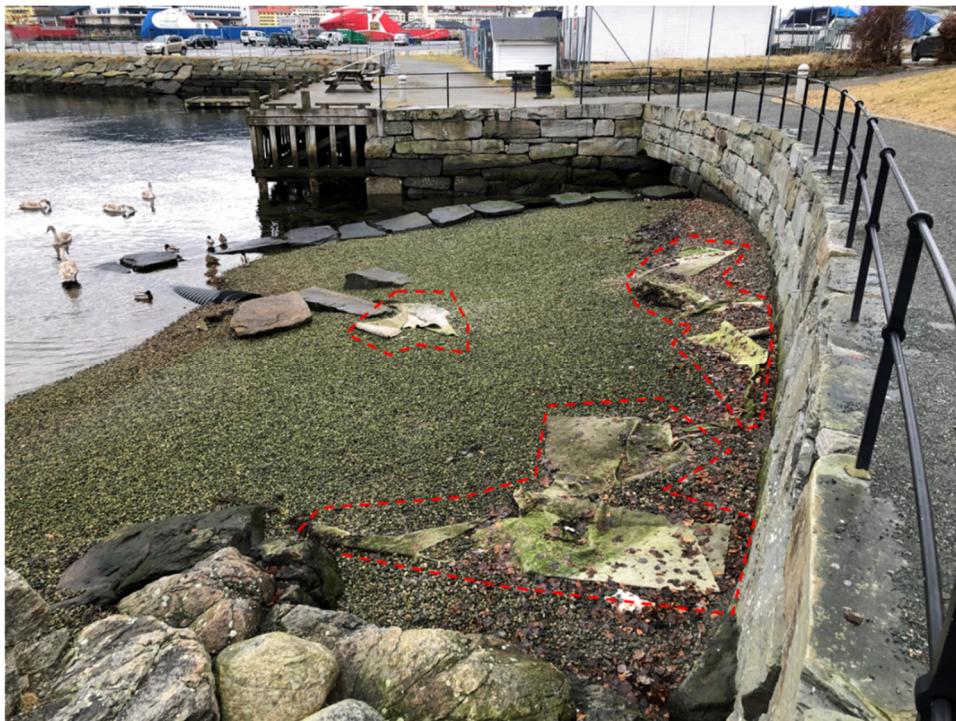
Figur 15: Delområde 1, synlige mattekanter som anbefales kuttet og fjernet.

Det bør vurderes å inkludere kontroll av grusdybden over matta i en eventuell drifts- og vedlikeholdsplan, hvor det etterfylles masser der mektigheten er mindre enn 10 cm.

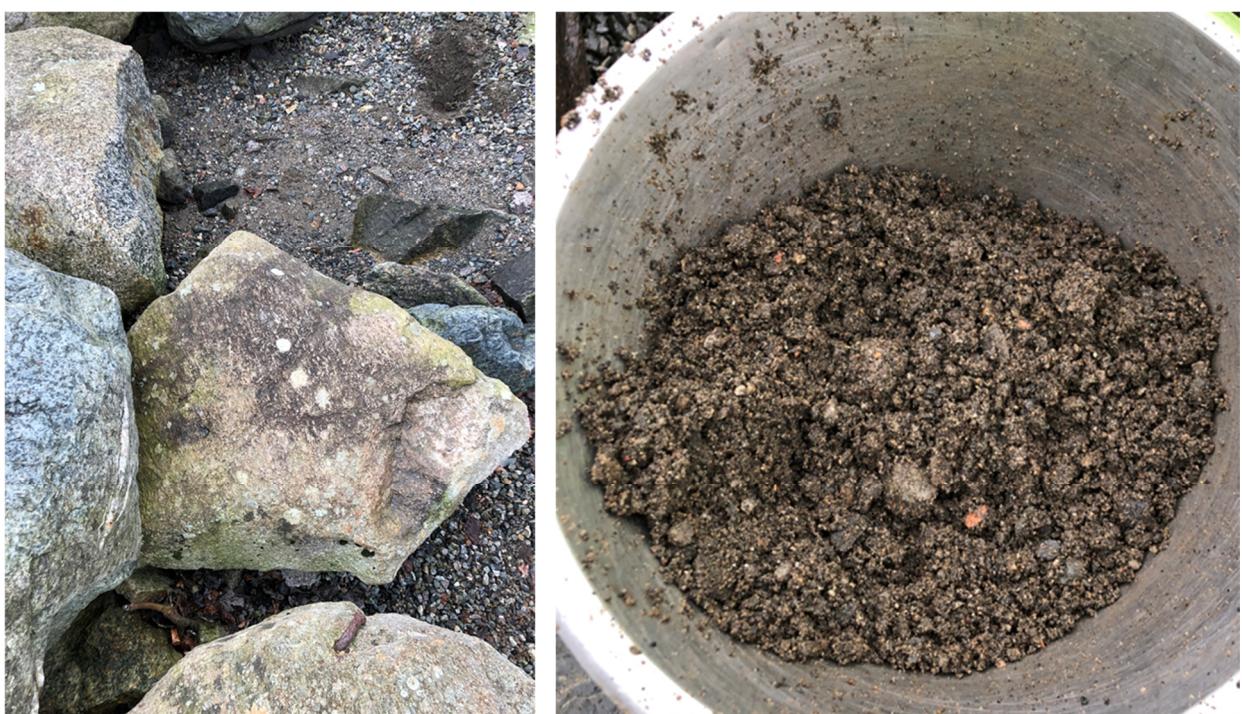
I strandsonen i den lille viken, mellom blokkskråningen og den eksponerte mattekanten, er forurensingssituasjonen vurdert til å ikke være akseptabel for dagens bruk. Massene i delområde 2 (figur 16) domineres av fingrus og sand. Her er de forurenede massene eksponert i dagen. Utformingen av den lille viken og strandsonen er mer innbydende for opphold enn resten av området, og de sandige massene er lette å grave i. Dette er også den høyestliggende strandsonen av undersøkelsesområdet, og vil dermed være over havnivå for en lengre tidsperiode i løpet av dagen. Oppholdstid for mennesker forventes å være lengre i strandsonen her, enn for det resterende området.

Figur 16: Til venstre, nærbilde av strandsonen med grus, fingrus og sand like nedenfor blokkskråningen. Til høyre, prøvemateriale fra KB5 i strandsonen i delområde 2.

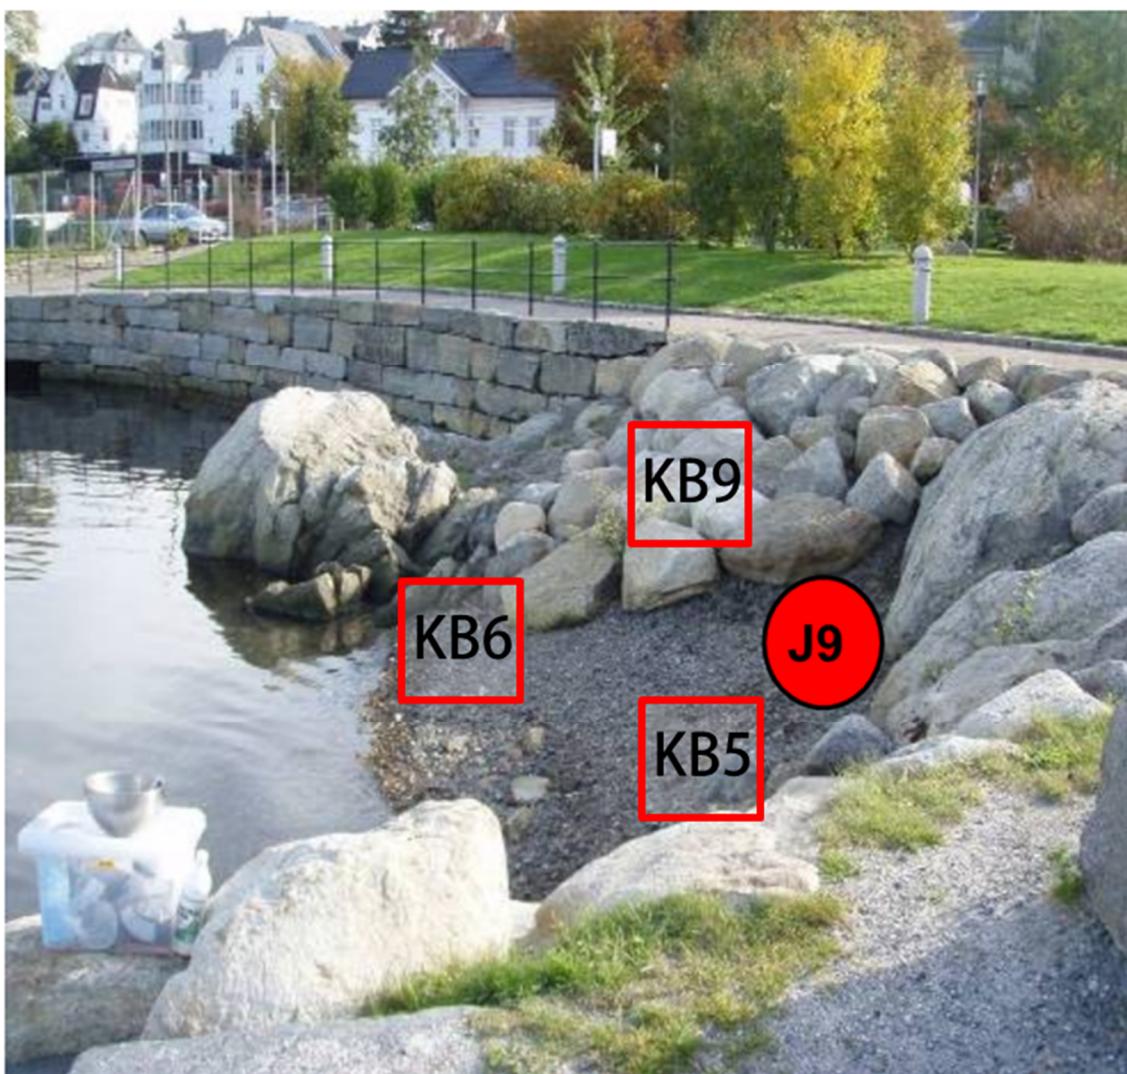
Prøve J9 fra undersøkelsen utført i 2007 ble tatt innerst i den lille viken i delområde 2 (figur 17) før tiltak i sjø og representerer masser som ble utfylt i forbindelse med bydelsparken. En sammenligning mellom analyseresultatene fra denne prøven og de tre prøvene tatt i det samme området i denne undersøkelsen er vist i tabell 5. Analyseresultatene i de fire prøvene viser samme karakteristikk med forhøyede verdier av bly, sink og PAH-forbindelser, og det vurderes at fyllmassene kommer fra samme kilde.

Figur 17: Prøvepunkter innerst i delområde 2 fra undersøkelser i 2007 (J9) og 2021 (KB5 -6, -9).

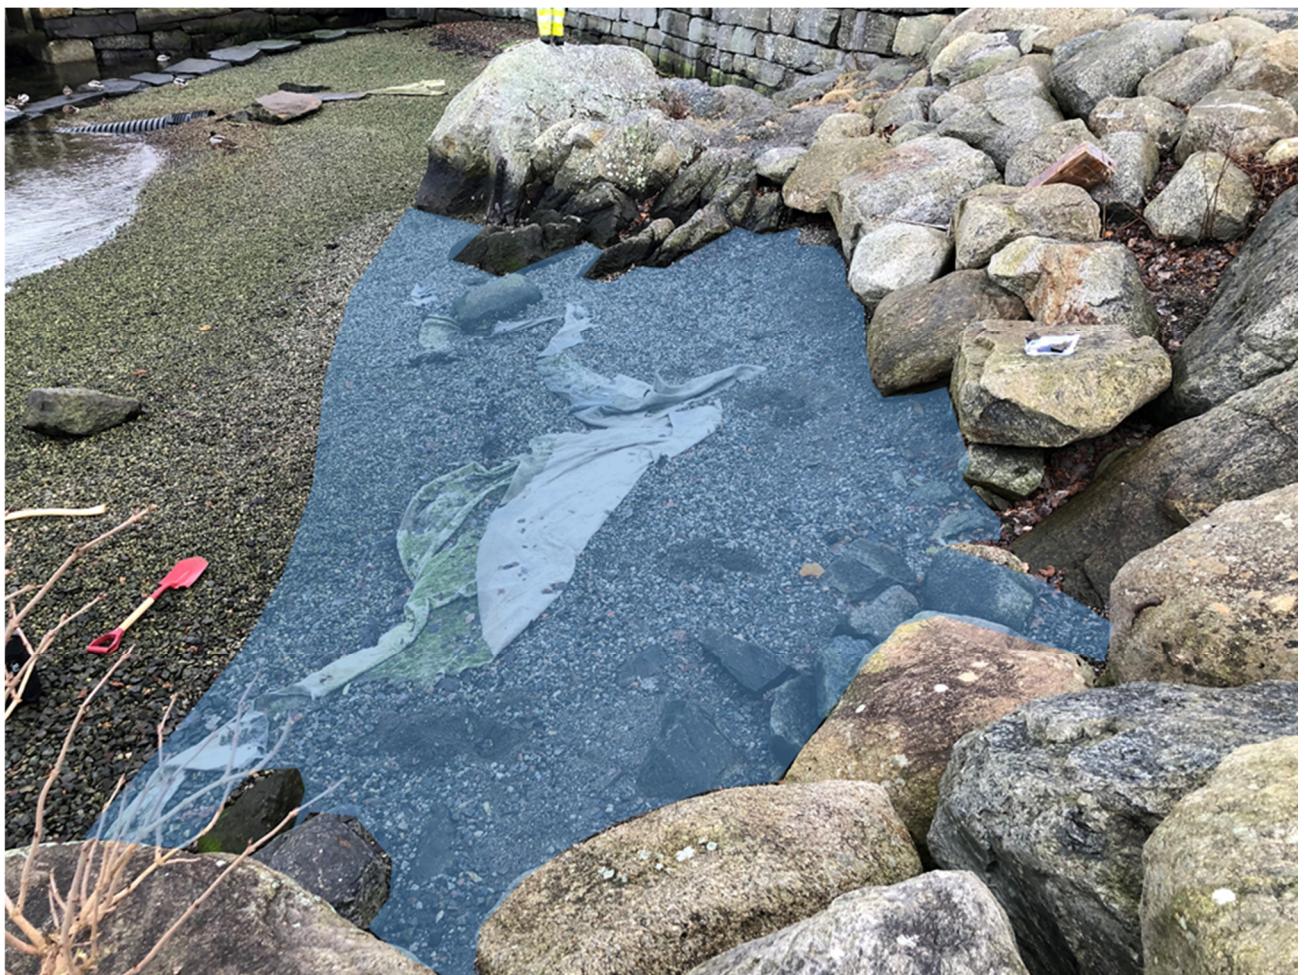
Figur 18: Blå skravur markerer areal som anbefales masseutskiftet i de øverste 30 cm.

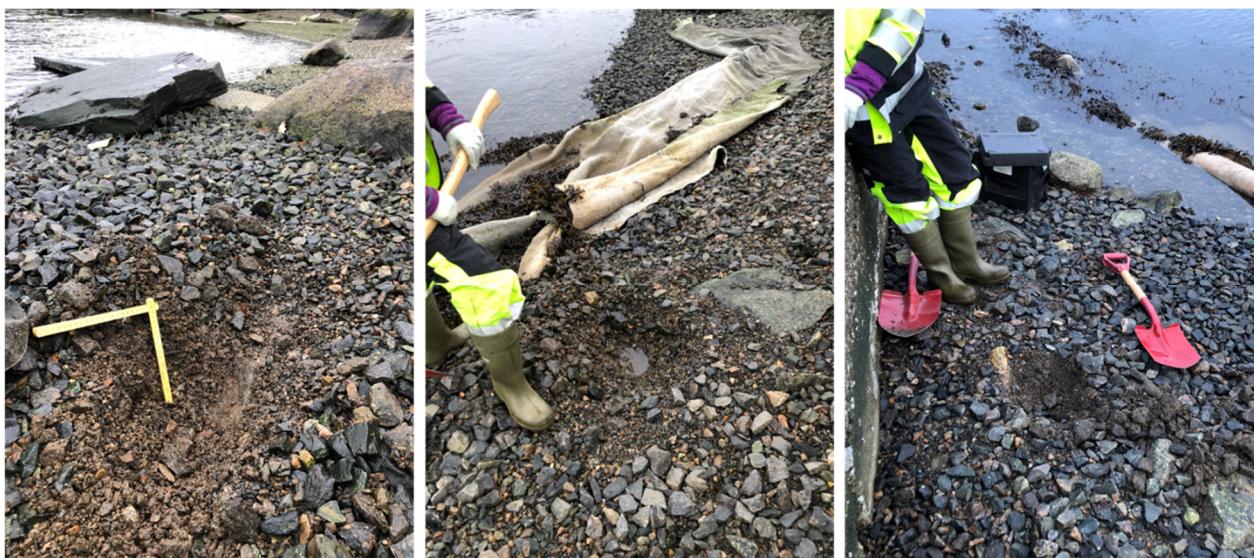
Figur 19: Til venstre, prøvegrop til KB3. I midten, grop uten nok finstoff til prøve. Til høyre, prøvegrop til KB2.

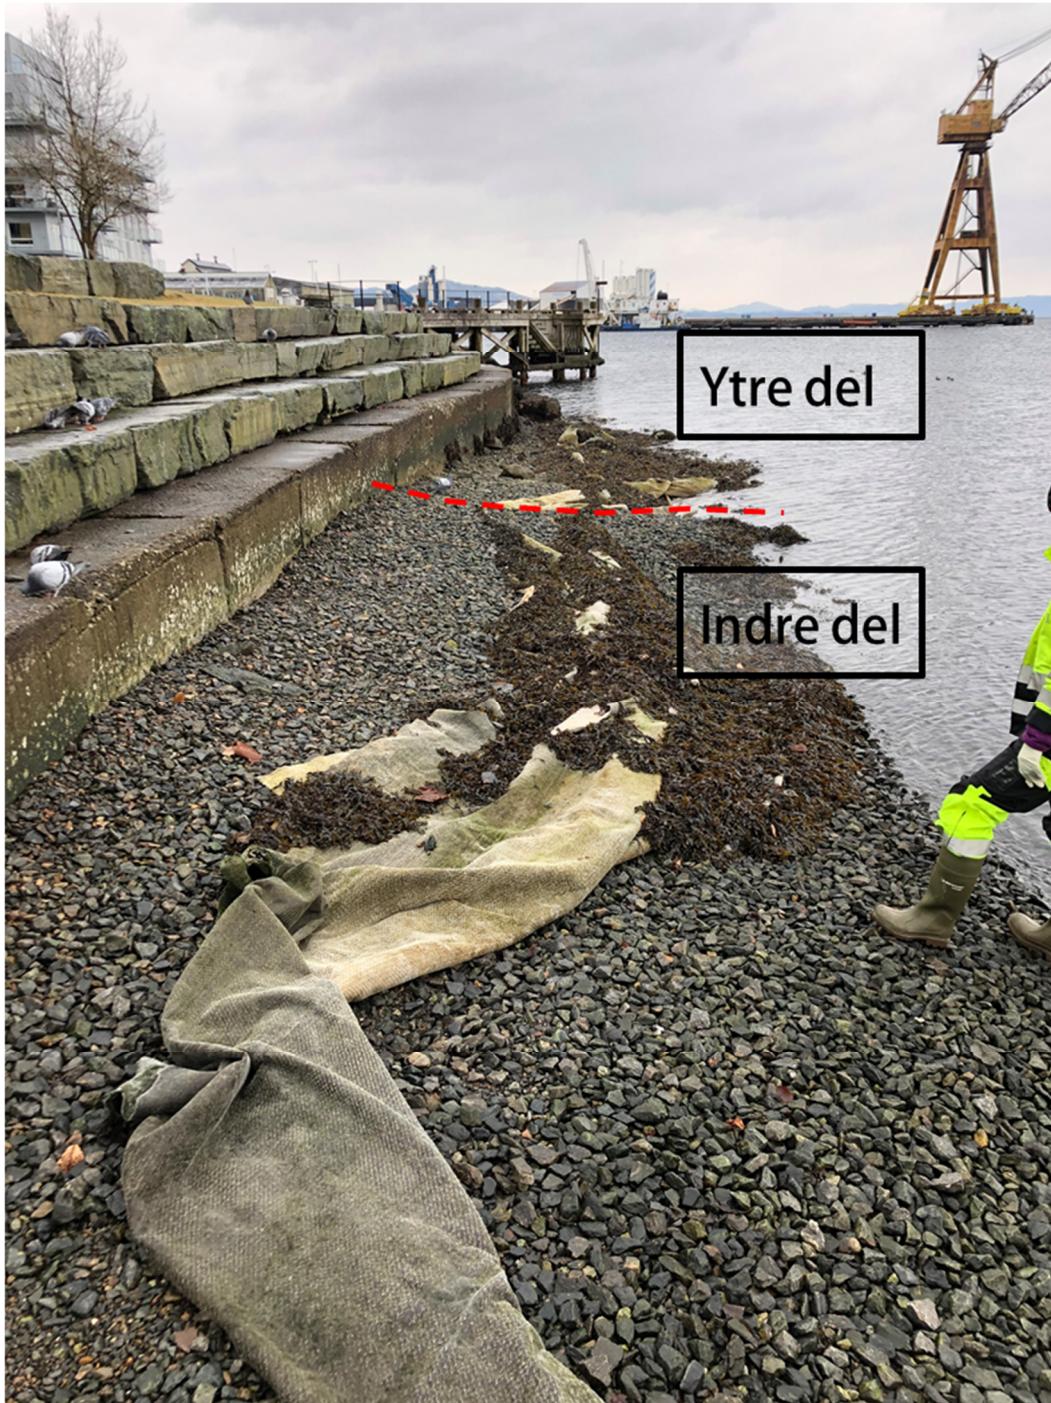
Figur 20: Bilde av synlige mattekanter i delområde 3, herunder indre og ytre del.

- › synlige deler av mattan kuttes.
- › området tildekkes med 10 cm pukk mellom steintrappen og godt over mattekant.

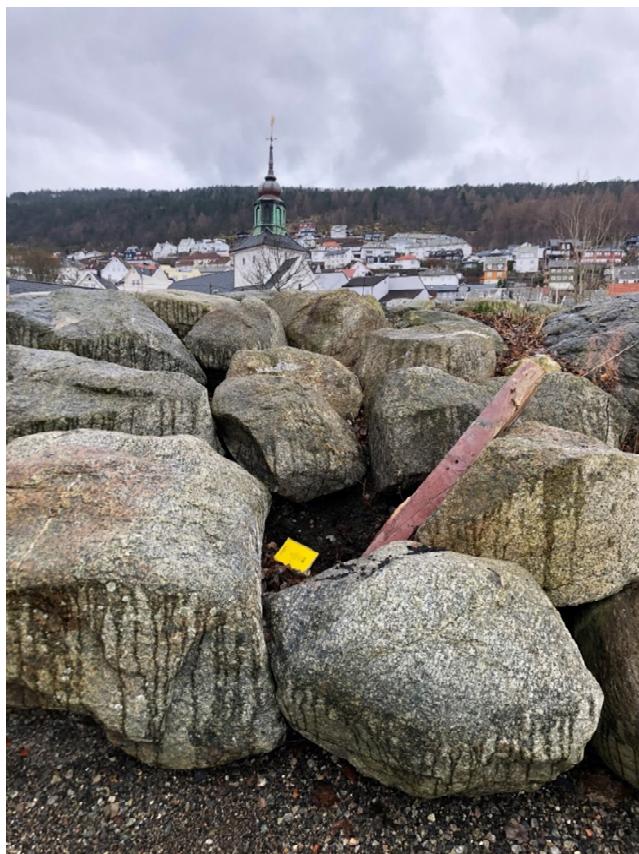
I jordprøven tatt mellom blokker i skråning er det påvist forurensing over akseptable nivåer for dagens bruk. Dette området ligger utenfor tiltaksområdet til prosjektet Renere Havn Bergen. Prøven ble tatt der hvor det var størst mengde eksponert jord, og et åpent felt uten blokk i skråningen. Basert på prøvestikk i fyllmassene omkring andre blokker, ser det ut til at det er mindre jord mellom de andre blokkene. Sprekkene mellom blokkene er dype, og basert på skråningsprofilen ser det ut til at det har vært noe undergraving av blokkene nederst i skråningen.

Figur 21: Felt i blokkskråning med jord (markert med gul notatbok) som anbefales stabilisert med en blokk og tildekket med masser.

- › at eksponert jord (figur 21) i skråning stabiliseres av en blokk. Blokken bør ha en god kontaktflate til jorden, det vil si at den bør være flatere enn resterende blokker i skråningen og ha god nok tyngde til å bli liggende ved sterk bølgepåvirkning (min. 15 cm tykk).
- › Påfylling av naturgrus godt imellom blokkene i skråningen for å redusere sprekkdybden og overdekke jord.

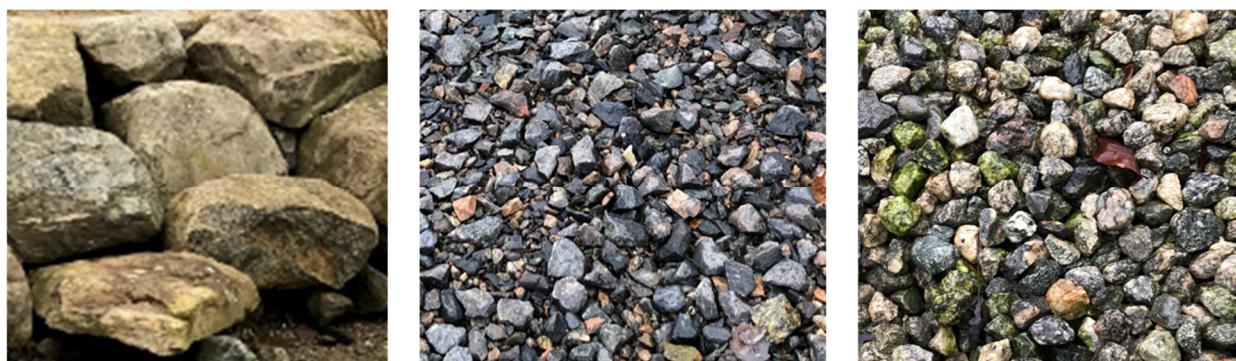
Figur 22: Til venstre, blokker (800-1000 mm). I midten, pukk (60-80 mm). Til høyre, naturgrus (30-40 mm).
