APRIL 2021  
BERGEN KOMMUNE

# STRANDSONE I KIRKEBUKTEN MILJØPRØVETAKING 2021

FAGRAPPOR T A109463-2021-04

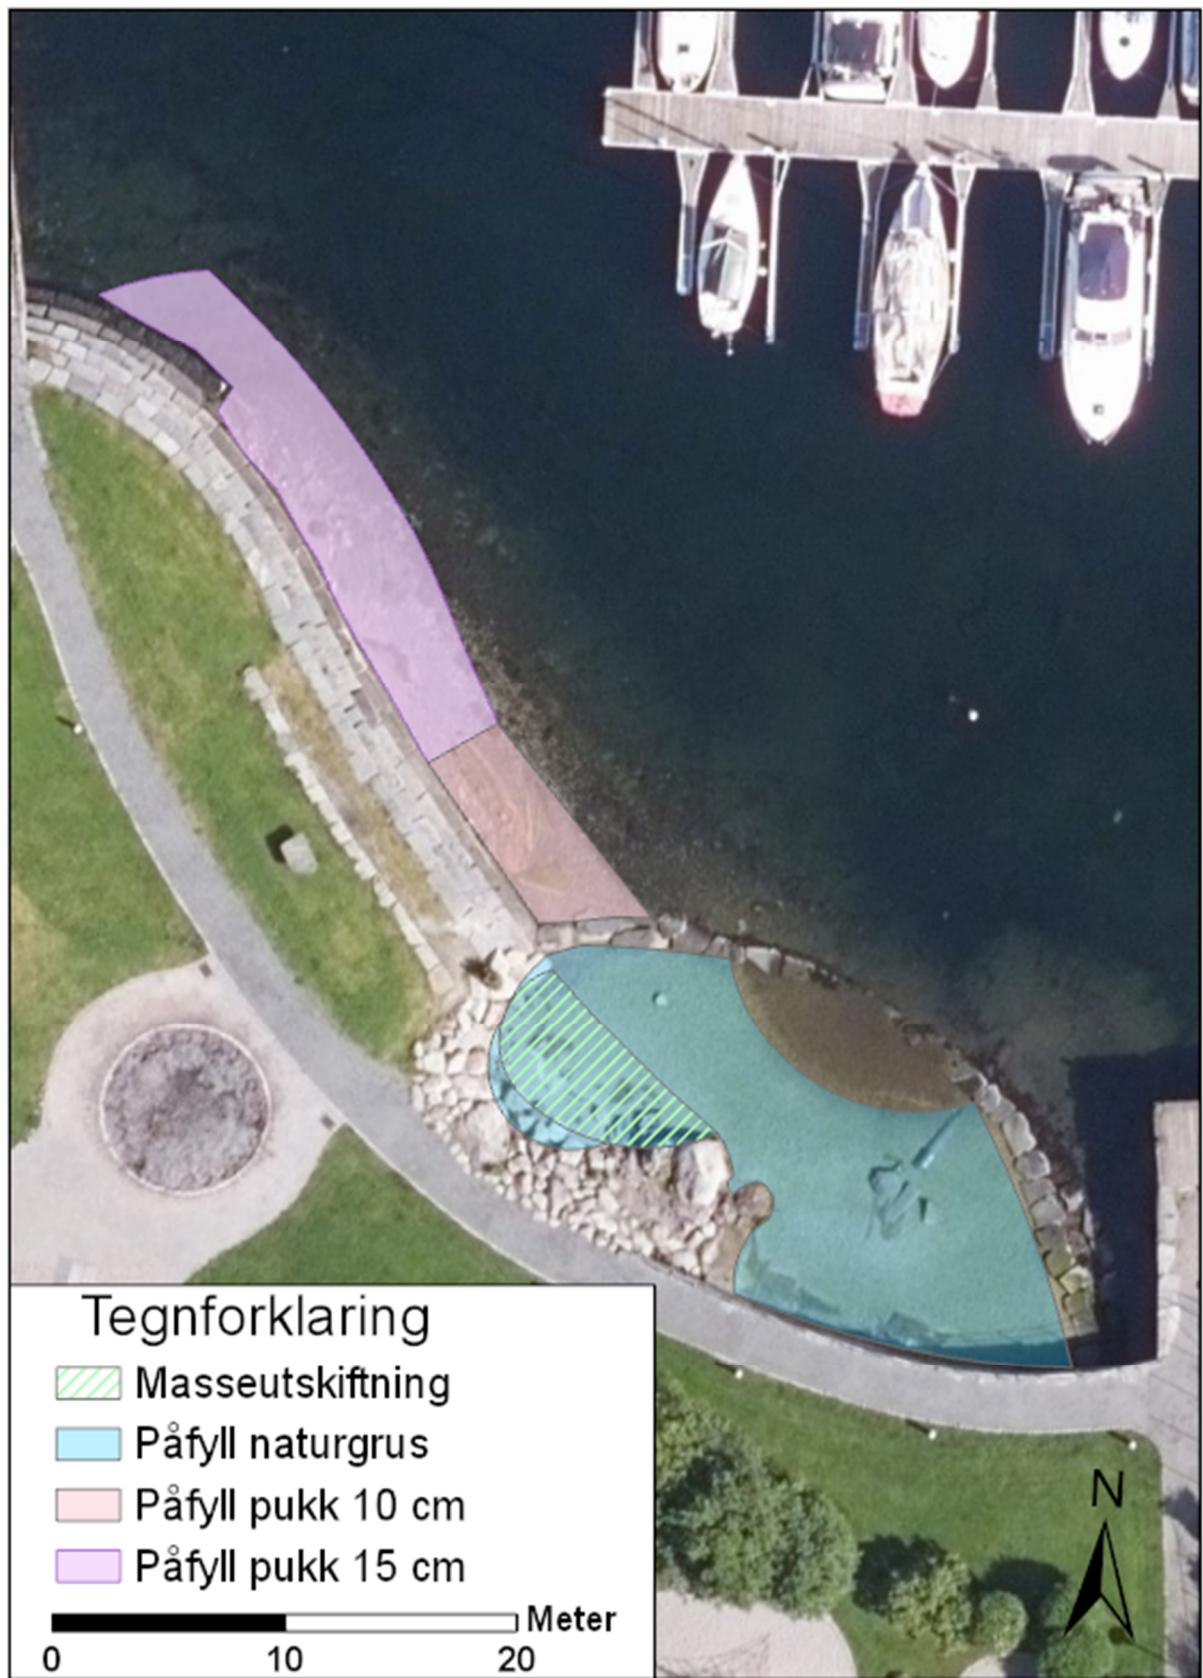
Figur 23: Områder for anbefalt masseutskifting og påfylling av masser er vist i kartet. Plassering av grupper av blokker er ikke vist i kartet.

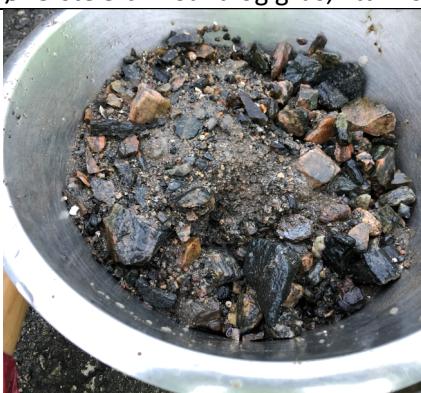
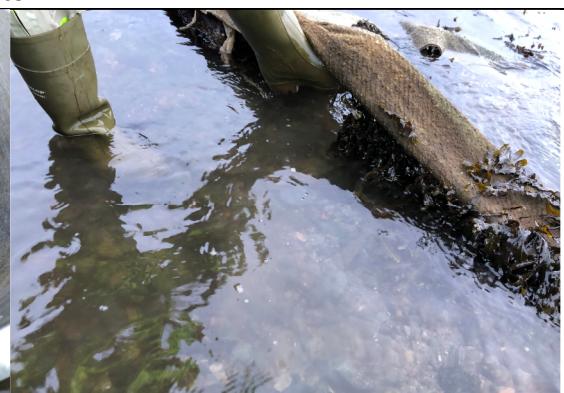
Delområde 3	
KB1	<p>Ytterst, ved kurvatur av mur. Prøve tatt under fjærermål, og like under matten. Øverste 5 cm. Sand og grus, litt finstoff.</p>

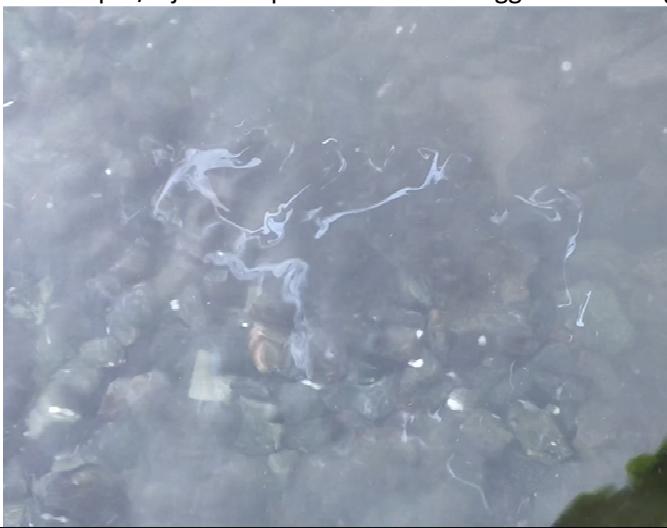
KB2	<p>Strandsone ovenfor matte, like foran steintrappen. Øverste 10 cm. Sand og grus, litt finstoff. Ingen lukt.</p>

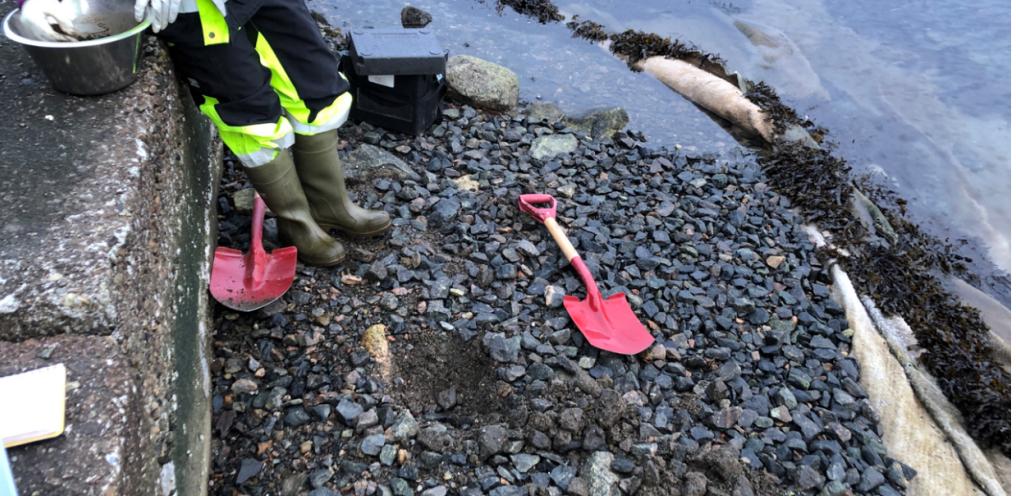
Ikke prøve	<p>Gravde ned 30 cm i strandsonen foran steintrappen, lite finstoff og ikke mulig med prøve.</p>

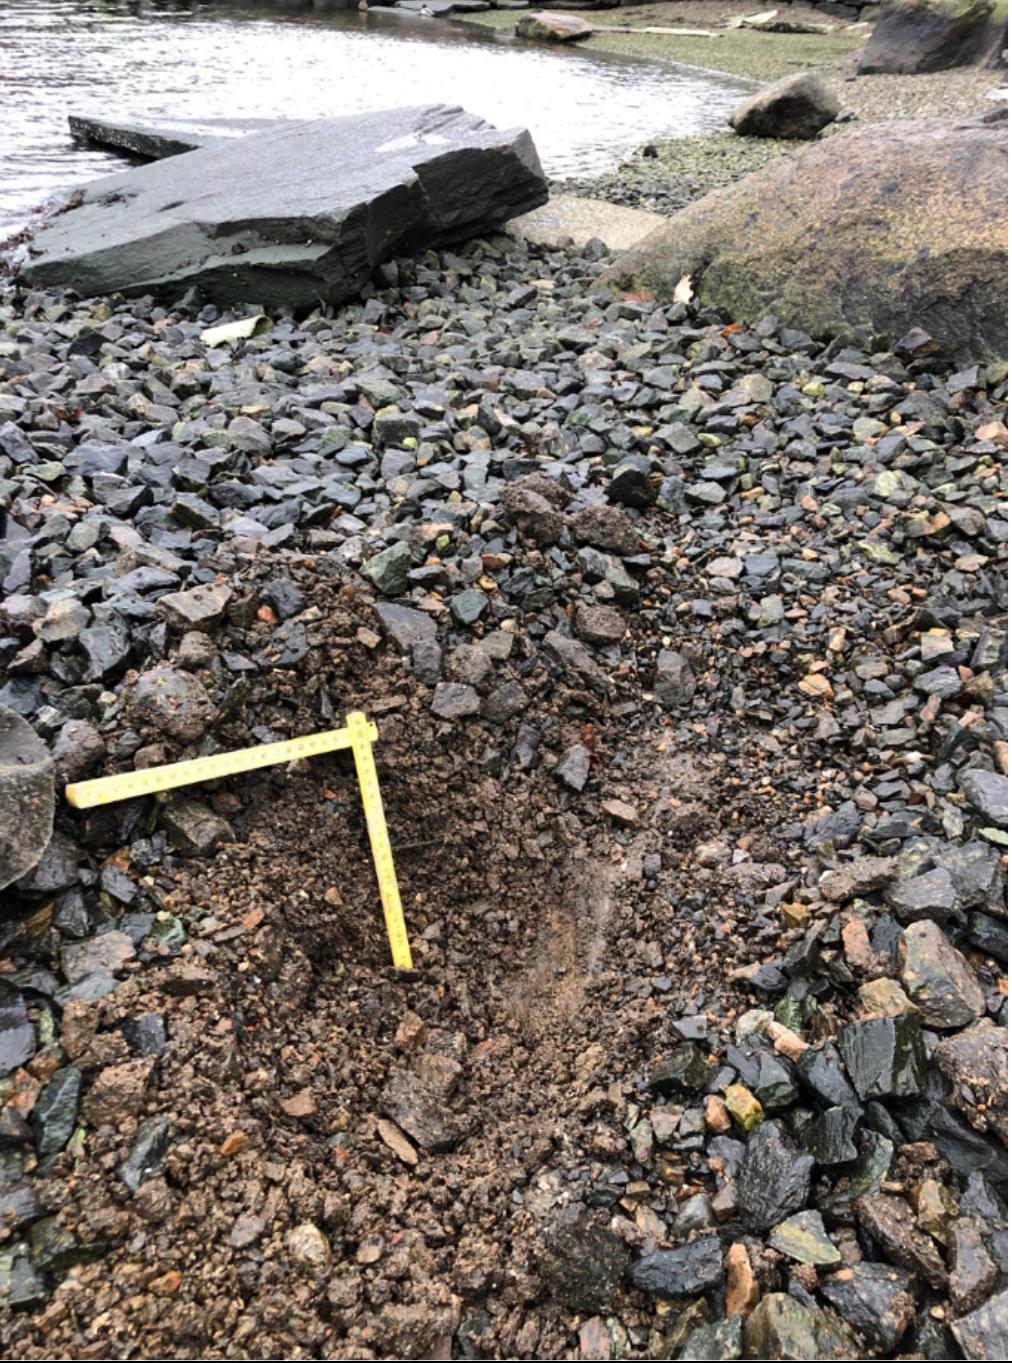
KB4	Like ved oppstikkende blokker/berg i den lille viken, ca. 10 cm løsmasser oppå matten. Sand, grus, små teglstein, en liten glassbit, ingen lukt.

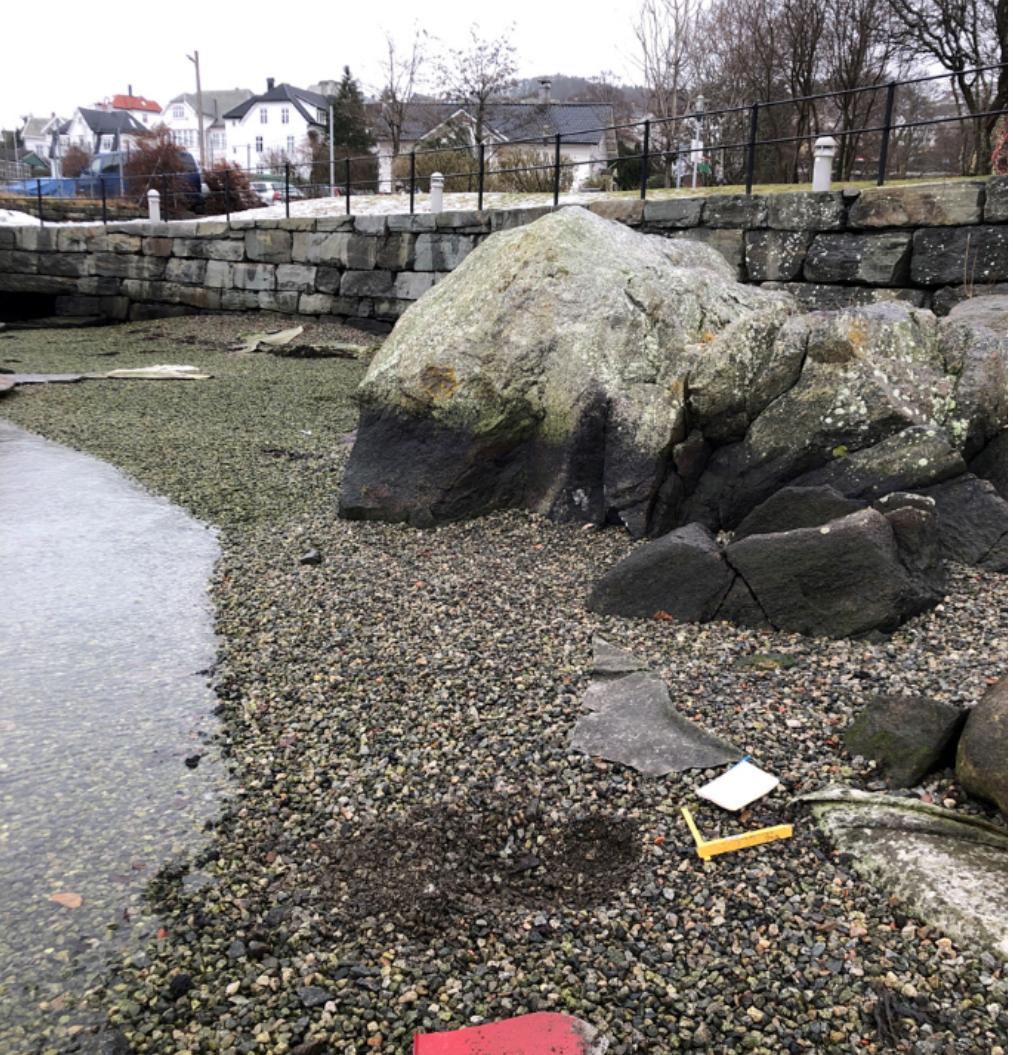
KB5	<p>Strandsediment, like ved blokkene, i nordvestlig del av den lille viken. Tatt ovenfor mattekanten. Mer fingerus, sand og små biter teglstein. Ingen lukt.</p>

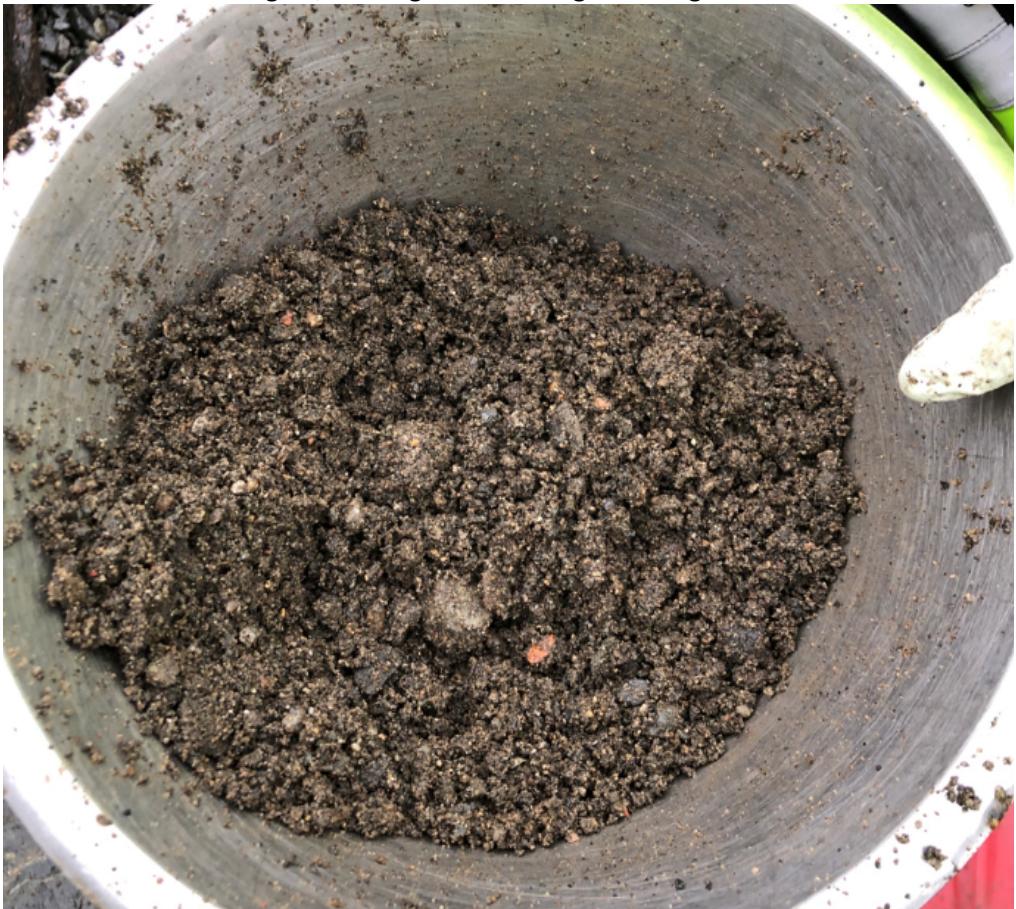
KB6	<p>Strandsediment, helt oppe med blokkene, i østlig del av den lille viken. Tatt ovenfor mattekanten. Stein, grus, sand, små teglsteinsbiter. En stor teglstein. Ingen lukt.</p>
<b>Delområde 1</b>	
KB7	<p>Innerst ved muren, vest for overvannsutløpene. Ser ut som massene er et produkt, at det består av en blanding av utvalgte fraksjoner. Mest grus, litt sand, litt stein. Prøve av øverste 10 cm.</p>

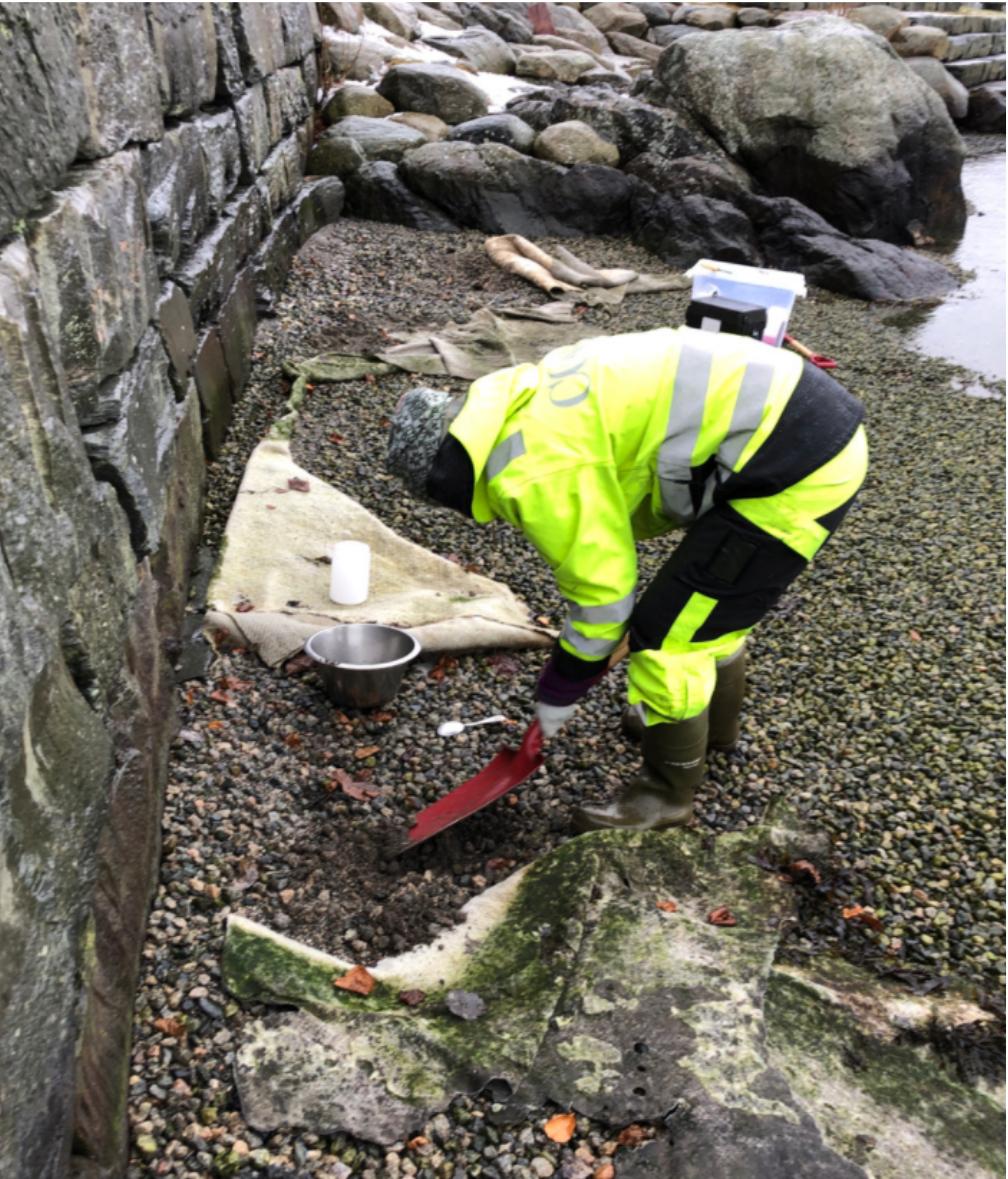
KB8	Prøvepunkt midtveis foran muren. Mest sand og grus, litt finstoff.

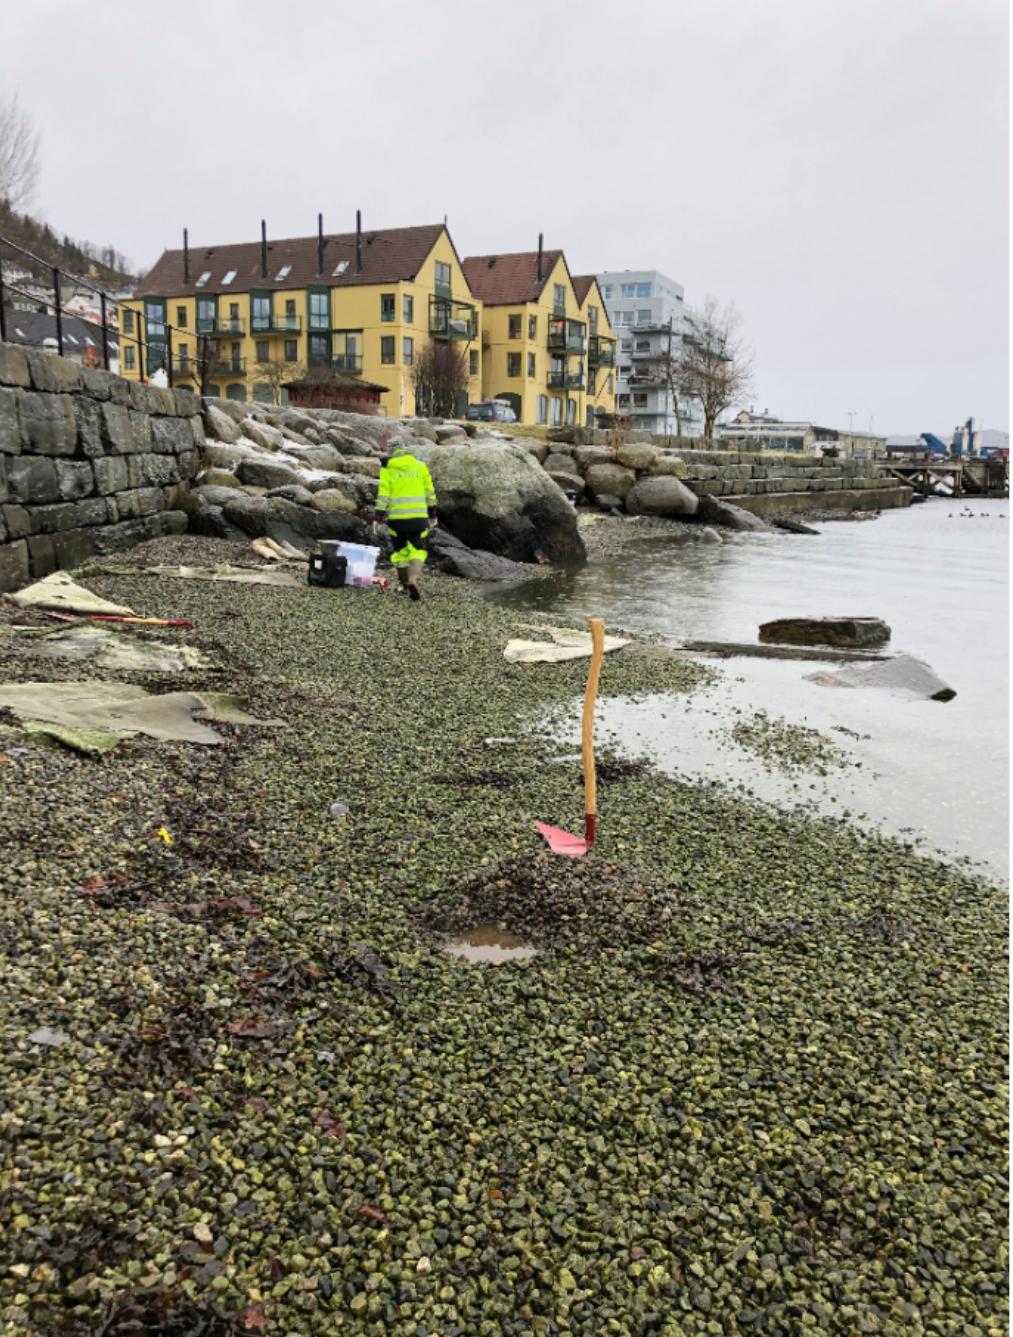
Ikke prøve	Forsøkte å grave i grove masser oppå duk, lite eller ikke noe finstoff tilgjengelig. Noe brunt finstoff på kornene ca. 5 cm under overflaten, men ikke nok til prøve. Sjøvannet ble farget brunt av finstoff i gropen.

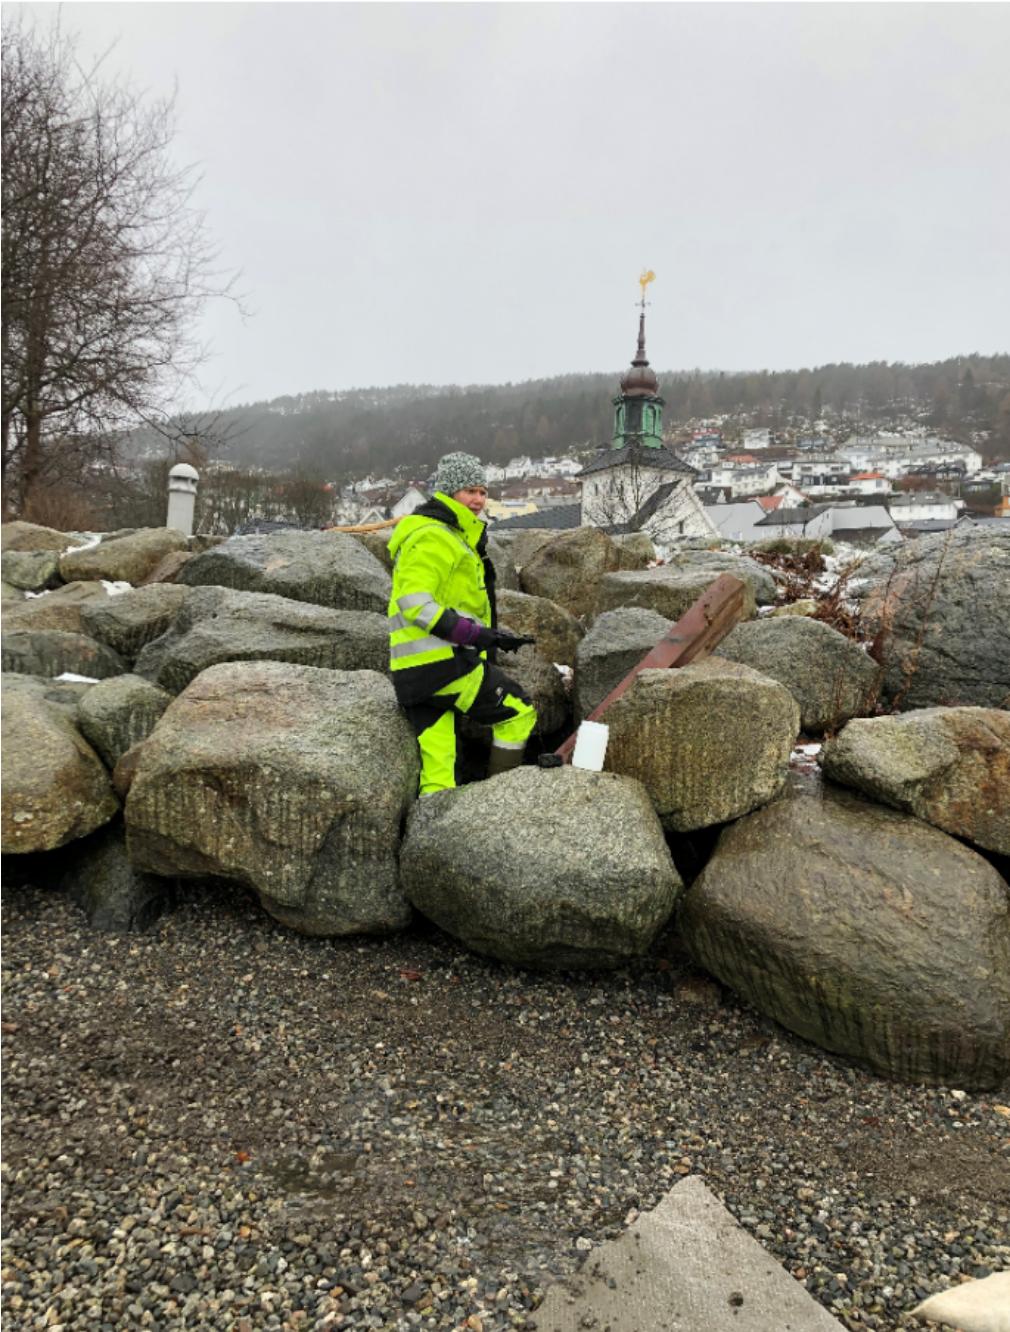
KB9	<p>Tilleggspunkt. Brun jord i skråning mellom blokker. Det kommer ut vann fra et punkt i strandsedimentene like under, og vannet har en slags skittengrå film på overflaten. Inneholder teglbiter. Løsmassene på overflaten innimellom blokkene ellers er mer grove, gravde ikke for å sjekke evt. finstoff under overflaten.</p>
