## Notat G-40

Oppdrag:	<b>Vallaskaret 33A m. fl.</b>	Dato:	<b>25. september 2008</b>
Emne:	<b>Vurdering av fare for skred og steinsprang</b>	Oppdr.nr.:	<b>610729-803</b>
Til:	<b>Bergen kommune, Byggesaksavdelingen</b>	<b>Roger S. Andersen</b>	
Kopi:			
Utarbeidet av:	<b>Jann Atle Jensen</b>	Sign.:	<i>Jann Atle Jensen</i>
Kontrollert av:	<b>Unni Hagen</b>	Sign.:	<i>Unni Hagen</i>
Godkjent av:	<b>Arne D. Stordal</b>	Sign.:	<i>Arne D. Stordal</i>
Sammendrag:			
<p>I etterkant av alle skred, steinsprang og flomhendelser onsdag 14.09. og 14.11.05 er det kommet inn mange bekymringsmeldinger og meldinger om skader til Bergen kommune fra hele kommunen. I den sammenheng er det også kommet inn en bekymringsmelding vedrørende et bergparti ved eiendommen Vallaskaret 33A i Fana i Bergen.</p> <p>Foreliggende notat gir en vurdering av faren for steinsprang og skred i dette området og gir en generell vurdering av tiltak.</p>

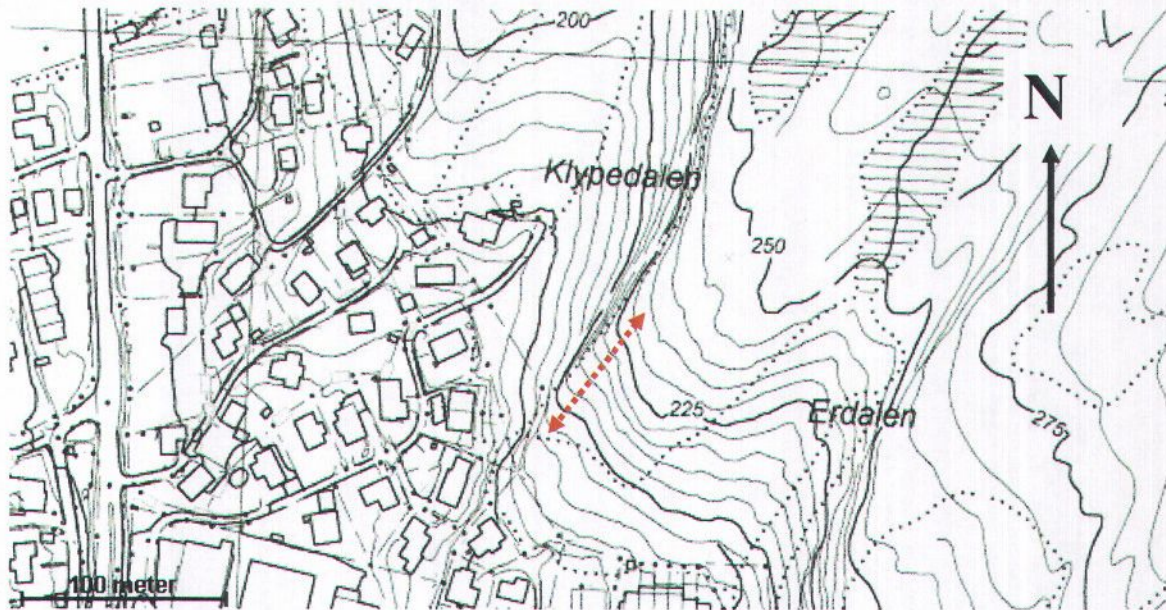
Det ble under denne befaringen observert et parti med løse blokker i bergveggen, ovenfor ura. Det var klare tegn til at det hadde vært relativt nylig bevegelse i enkelte av blokkene. Det ble montert fire målepunkt i bergveggen. Et målepunkt står i fast berg og tre målepunkt på de antatt minst stabile blokkene. Overvåkingen blir utført med målinger med Leica totalstasjon (antatt målefeil i dette tilfellet ± 5 mm) og målingene blir utført av ingeniør Henry Nesse. Plassering av området med målepunktene er illustrert med rød pil på figur 1.

Figur 1. Viser området med bergveggen og bebyggelsen på Valla. Bergpartiet hvor det er observert løse blokker er merket med rødstiplot linje med piler. Det er i dette berg partiet målepunktene er plassert. Kart er hentet fra "Norgesglasset.no".

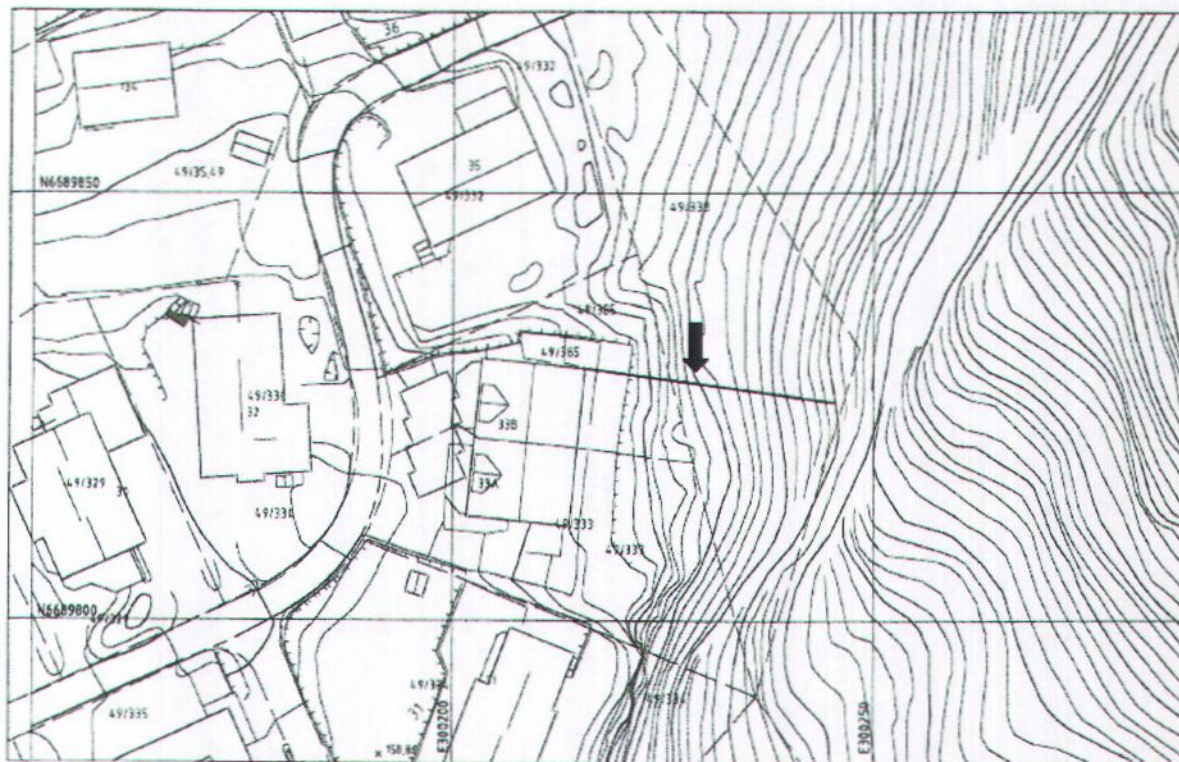
Løsmassene nedenfor bergveggen består av urmasser over morenemasser. Vannet i området drenerer gjennom disse massene og det er tegn til kryp i massene der skråningen er brattest. Skråningshelningen varierer mellom 30° til 35° bortsett fra i foten ved nr. 33 det er gjort et inngrep og graveskråningen står svært steilt, se figur 2 og 3.

Figur 2. Viser plassering av profillinje (merket med pil) som er vist på figur 3.

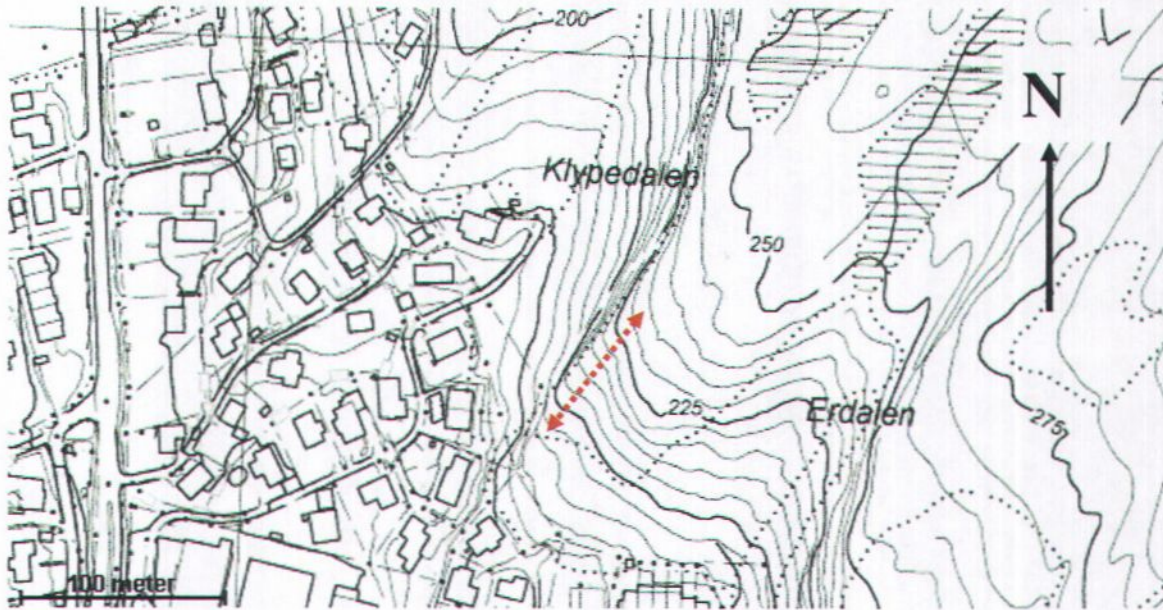
Figur 1. Viser området med bergveggen og bebyggelsen på Valla. Bergpartiet hvor det er observert løse blokker er merket med rødstiplot linje med piler. Det er i dette berg partiet målepunktene er plassert. Kart er hentet fra "Norgesglasset.no".

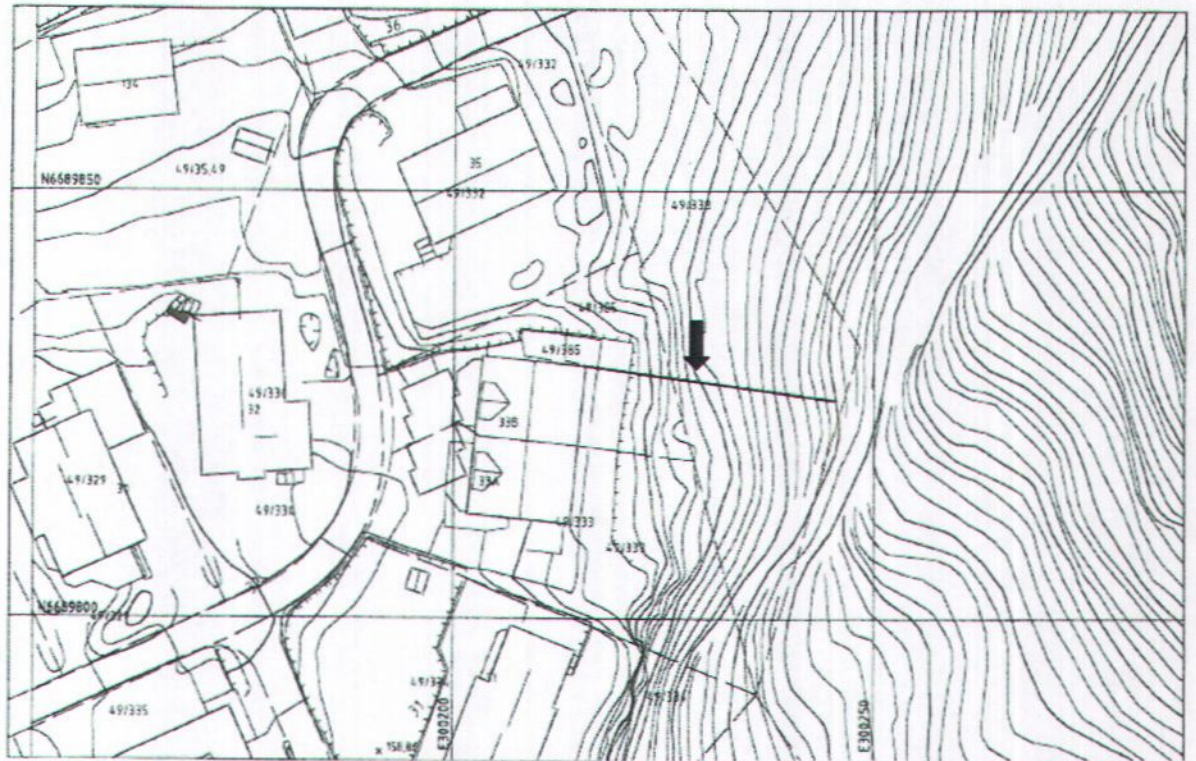
Løsmassene nedenfor bergveggen består av urmasser over morenemasser. Vannet i området drenerer gjennom disse massene og det er tegn til kryp i massene der skråningen er brattest. Skråningshelningen varierer mellom 30° til 35° bortsett fra i foten ved nr. 33 det er gjort et inngrep og graveskråningen står svært steilt, se figur 2 og 3.

Figur 2. Viser plassering av profillinje (merket med pil) som er vist på figur 3.

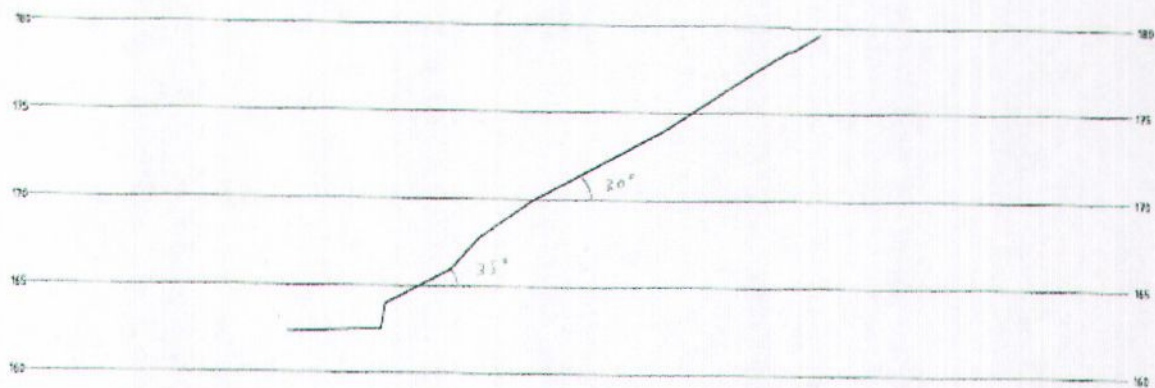
Ved store, intense nedbørsmengder med oppbygging av høy grunnvannstand, kan det oppstå skred i løsmassene i skråningen. Utgravingen i foten av ura ved nr. 33 har også redusert stabiliteten ytterligere.

Figur 3. Viser profil i ura fra bergveggen og ned til boligen (nr. 33).

Det anbefales at løse blokker blir sikret med bolte- og nettsikring i bergveggen eller et tilstrekkelig steinsprangjerde nede i ura. Disse arbeidene må dimensjoneres og prosjekteres spesielt.

Det vil være vanskelig og svært kostbart å sikre løsmassene i skråningen, men stabiliteten kan bedres noe ved å etablere en mur i skjæringa i foten av ura. Alle sikringsarbeidene av løsmasser må dimensjoneres og prosjekteres spesielt.

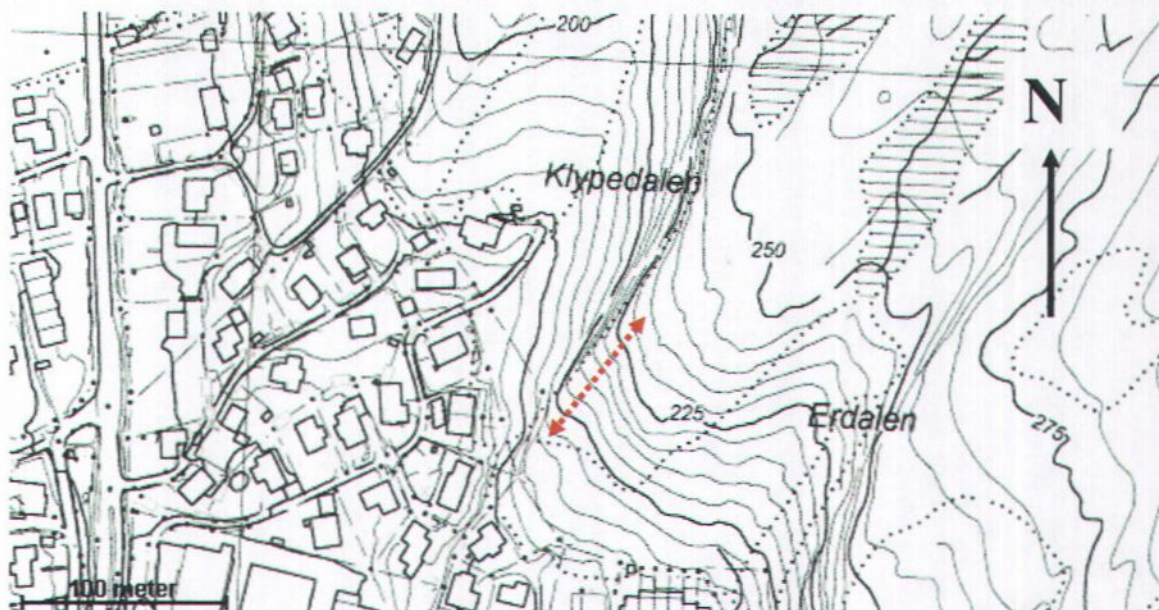
Figur 1. Viser området med bergveggen og bebyggelsen på Valla. Bergpartiet hvor det er observert løse blokker er merket med rødstiplot linje med piler. Det er i dette berg partiet målepunktene er plassert. Kart er hentet fra "Norgesglasset.no".

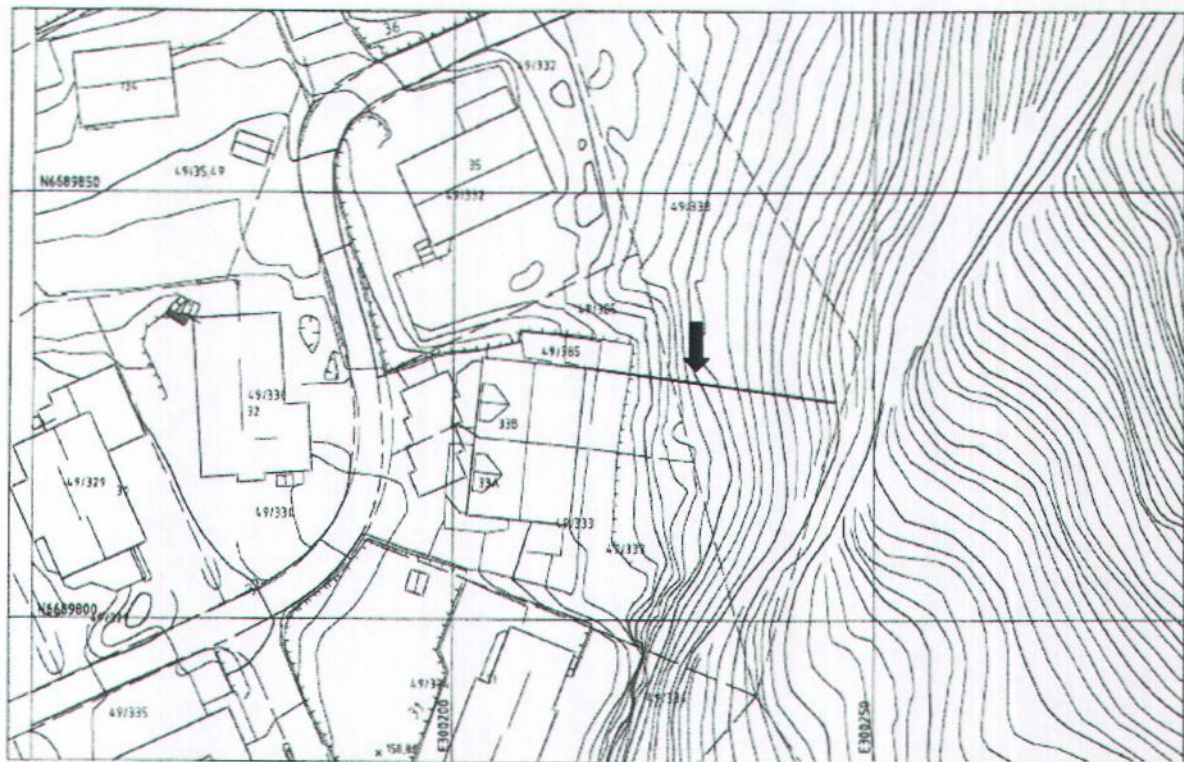
Løsmassene nedenfor bergveggen består av urmasser over morenemasser. Vannet i området drenerer gjennom disse massene og det er tegn til kryp i massene der skråningen er brattest. Skråningshelningen varierer mellom 30° til 35° bortsett fra i foten ved nr. 33 det er gjort et inngrep og graveskråningen står svært steilt, se figur 2 og 3.

Figur 2. Viser plassering av profillinje (merket med pil) som er vist på figur 3.

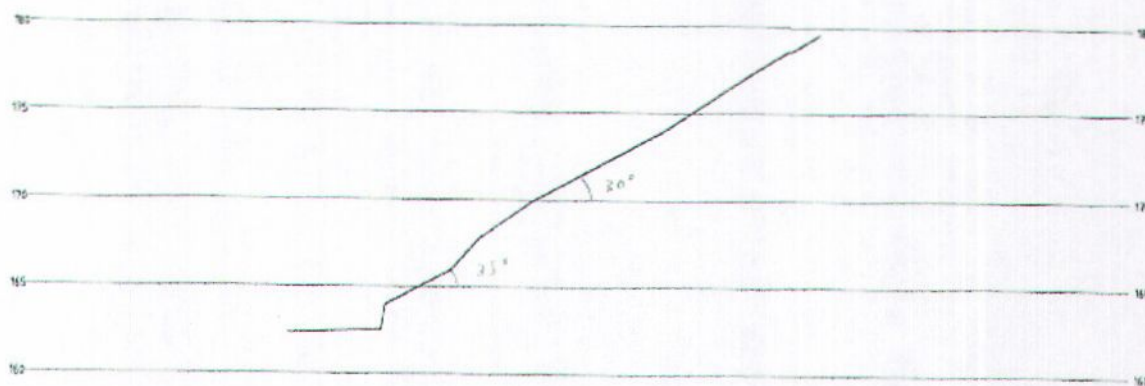
Ved store, intense nedbørsmengder med oppbygging av høy grunnvannstand, kan det oppstå skred i løsmassene i skråningen. Utgravingen i foten av ura ved nr. 33 har også redusert stabiliteten ytterligere.

Figur 3. Viser profil i ura fra bergveggen og ned til boligen (nr. 33).

Det anbefales at løse blokker blir sikret med bolte- og nettsikring i bergveggen eller et tilstrekkelig steinspranggjerdene nede i ura. Disse arbeidene må dimensjoneres og prosjekteres spesielt.
