NGU Rapport 2006-043

Potensielt skredfarlige områder i  
Bergen kommune. Delrapport 1.

Emneord:		Skredfare	Fagrapport	
Steinsprang		Fase I	Delrapport	
Jordskred		Bergen kommune	Bebyggelse

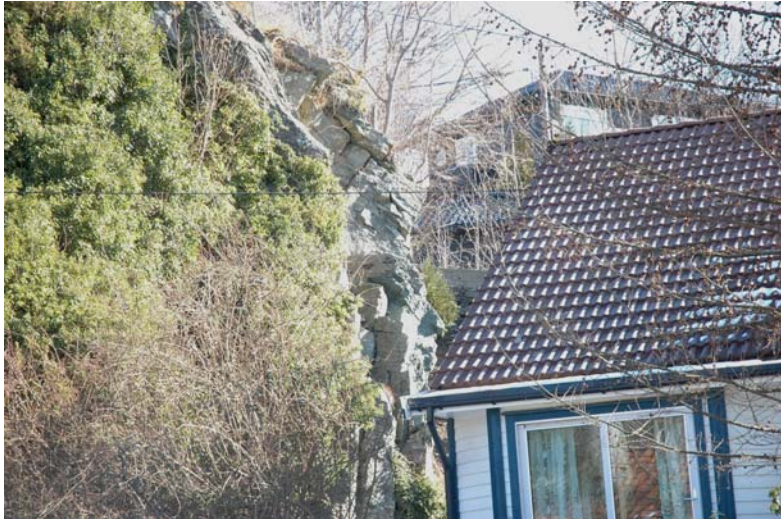
*Beskrivelse:* Bratt fjellskrent med oppsprukket fjell bak huset. Blokkutfall vil treffe hagen og muligens huset. Det er sprekker og løs blokk høyt oppe i skrenten.

*Type skråning:* 1

Foto: Fjellskrent ved Storetveitveien 174.

*Konklusjon:* Sikring mot steinsprang bør vurderes.

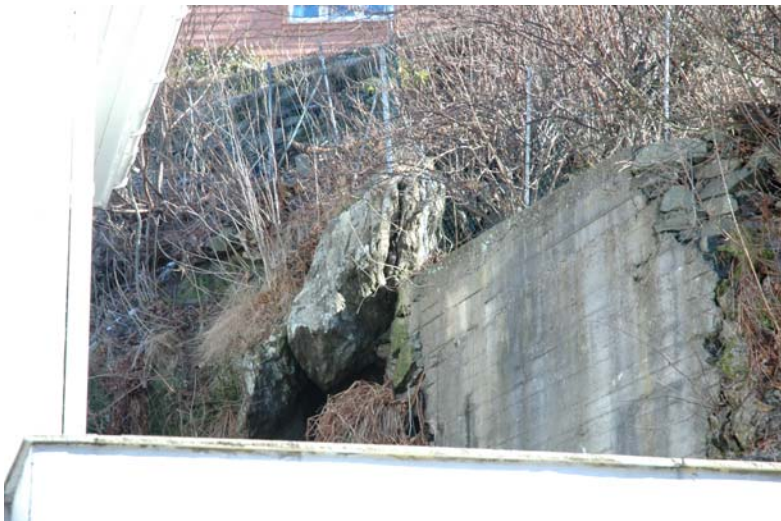
*Type skråning:* 2

Foto: oppsprukket fjell ved Paradisleitet 5.

*Konklusjon:* Sikring mot steinsprang bør vurderes.

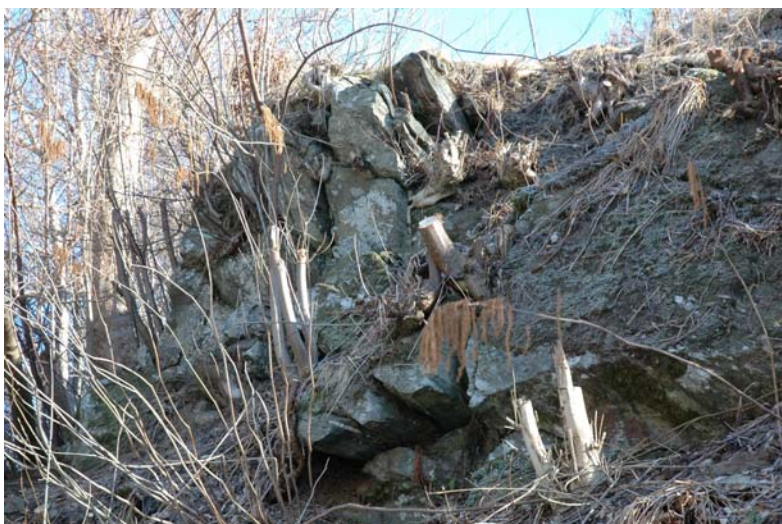
*Type skråning:* 2

Foto: Oppsprukket fjell ved Statminister Michelsensvei 69B

*Konklusjon:* Sikring mot steinsprang bør vurderes.

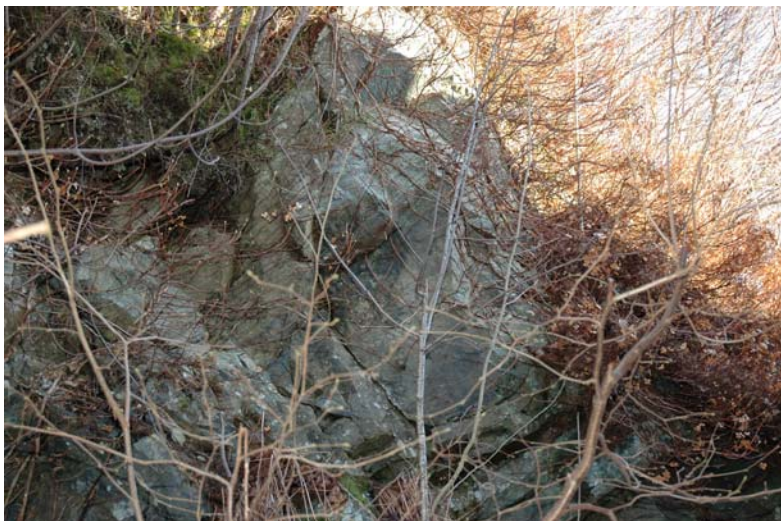
*Type skråning:* 1 og 2

Foto: Oppsprukket fjell bak Vestre Fantoftåsen 5

*Konklusjon:* Sikring mot steinsprang bør vurderes.

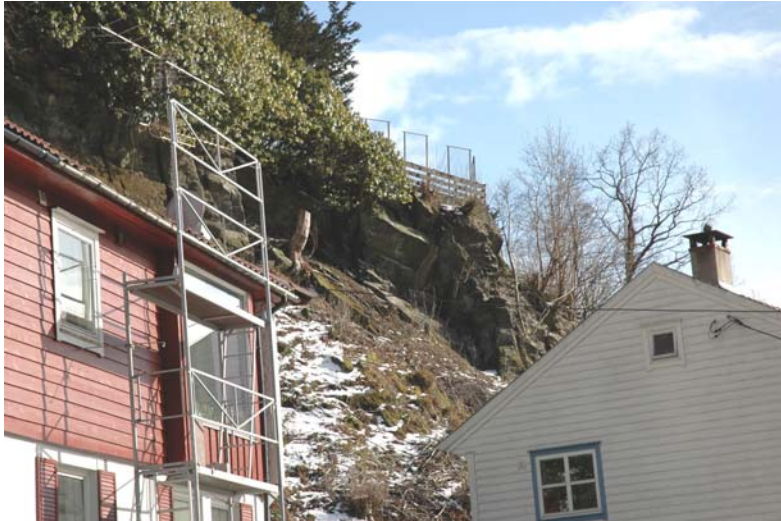
Foto: Brattheng over Nyhaugslia 23

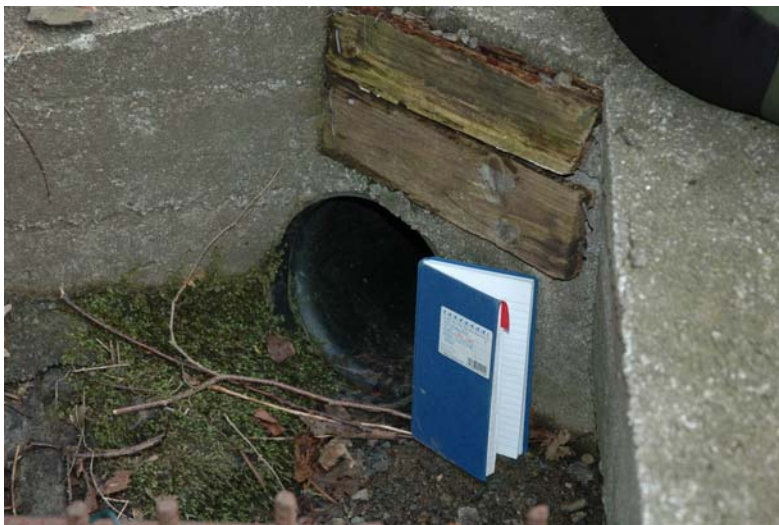
Drenering i et 20-25 cm diameters rør. Mye forsøk på sikring mot steinsprang.

Foto: Drenering ved Natlandsveien 98A.

*Konklusjon:* Drenering og sikring bør sjekkes.

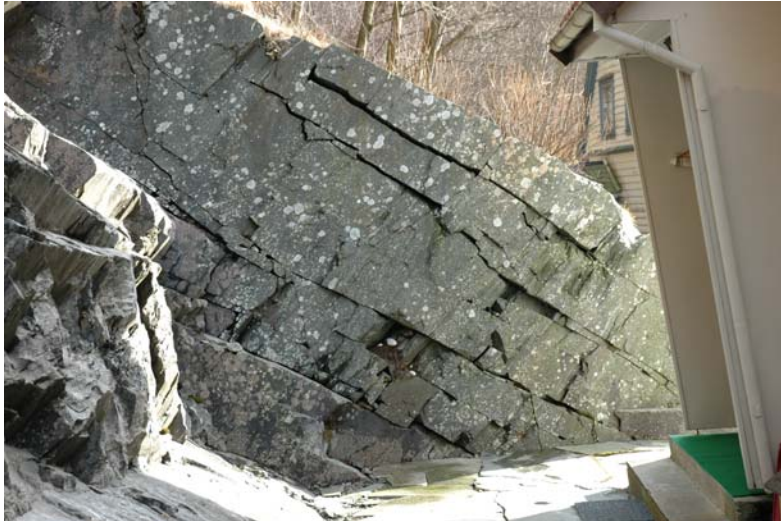
*Beskrivelse:* Bratt fjellskrent bak husene. De skifrige bergartene har fallretning østover, men har også en sprekkretning parallelt med dalsiden. Dette medfører oppsprekking og utfall av blokk. Skrenten er høyeste bak 98A. Det er lite løsmasser bak de tre husene.

Foto: Oppsprukket fjell ved Natlandsveien 98B.

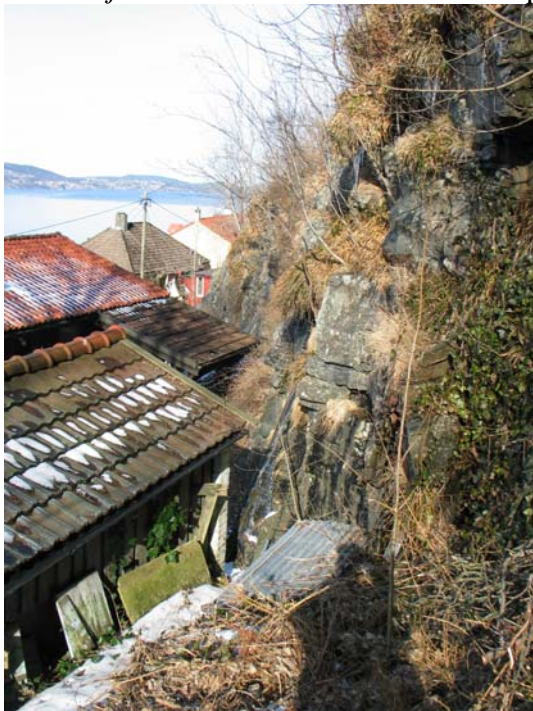
*Type skråning:* 1 og 2

*Foto:* Skanselien 9B. Løse blokker sees øverst til høyre.

*Konklusjon:* Sikkerhet i forhold til steinsprang bør vurderes.

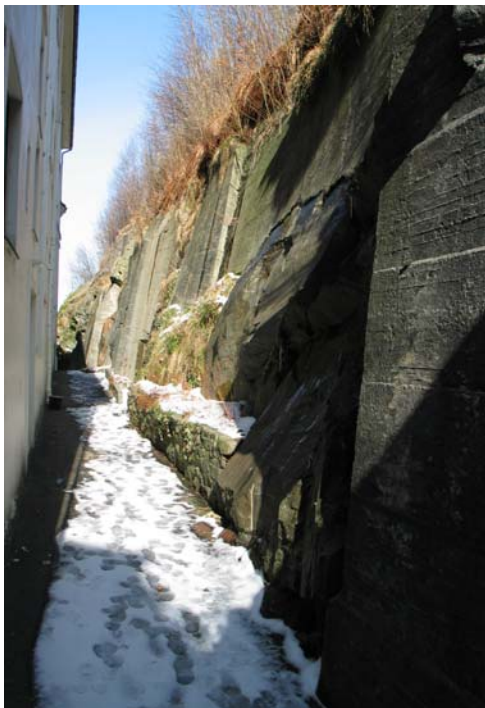
*Foto: Sikringsarbeider er utført langs fjellsidene bak Skanselien 34-22. Foto BaF.*

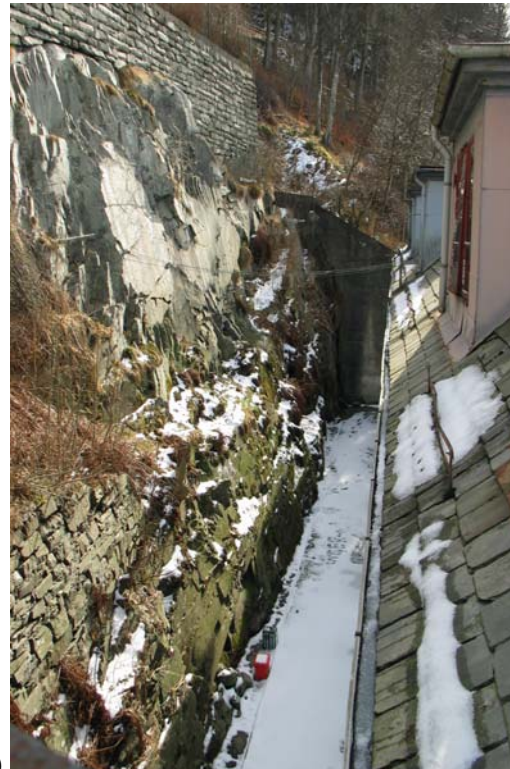
2)

*Foto:* Fjellskjæring bak Egedesgate 18 – 14 sett mot vest 1) og fra Sophus Pihls gate 2). Den store støttemuren for overliggende bebyggelse sees på toppen av fjellskjæring. En mindre støttemur ned til venstre. BaF.

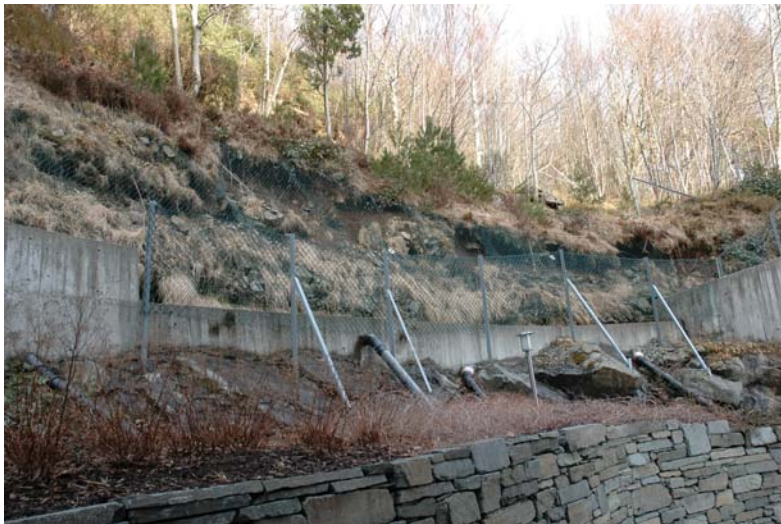
*Type skråning:* 3/4

Foto: Nedre del av skråningen ved Morvikbotn 280.

*Konklusjon:* Det bør kartlegges hvor mye løsmasser som ligger i skråningen og hvor mye vann som dreneres ned her med tanke på å vurdere faren for jordskred.

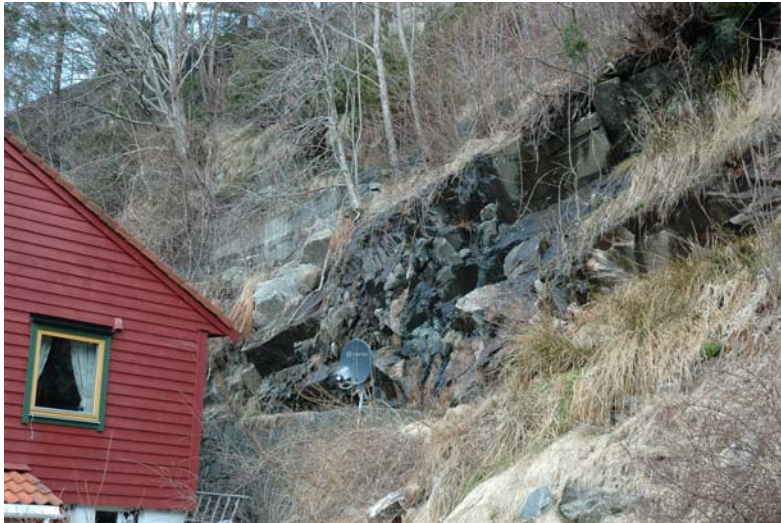
*Type skråning: 2*

Foto: Oppsprukket fjell ved Kolbudalen 23 og 25.

*Konklusjon: Sikring mot steinsprang bør vurderes.*

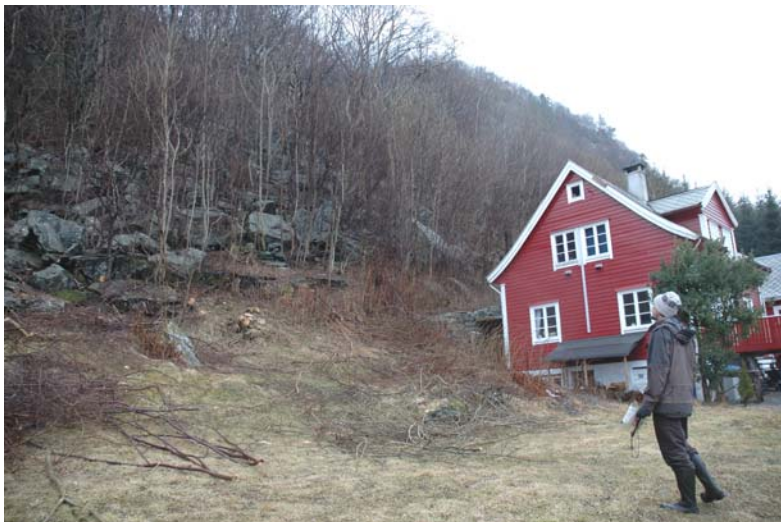
*Type skråning:* 1

Foto: Lite fjellskred ved Salhusvegen 93.

*Konklusjon:* Faren for steinsprang bør vurderes.
