NGU Rapport 2006-095

Potensielt skredfarlige områder i  
Bergen kommune.  
Delrapport 2

Emneord:	Skredfare	Fagrapport	
Steinsprang	Fase I	Delrapport	
Jordskred	Bergen kommune	Bebyggelse

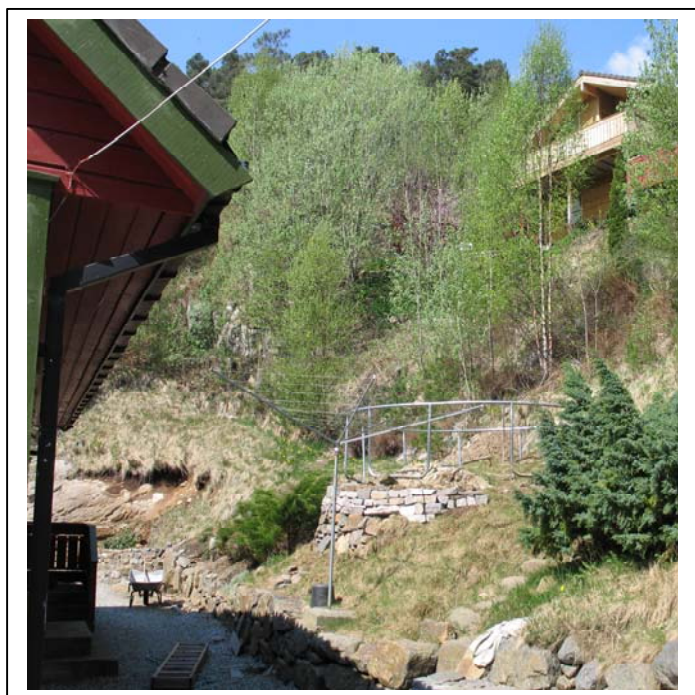
*Type skråning:* 2 og 3

*Konklusjon:* Faren for steinsprang, samt mindre jordskred ved ekstremnedbør bør vurderes.

Foto: Forvittringsmateriale bak hus Gullstølslia 20-18.

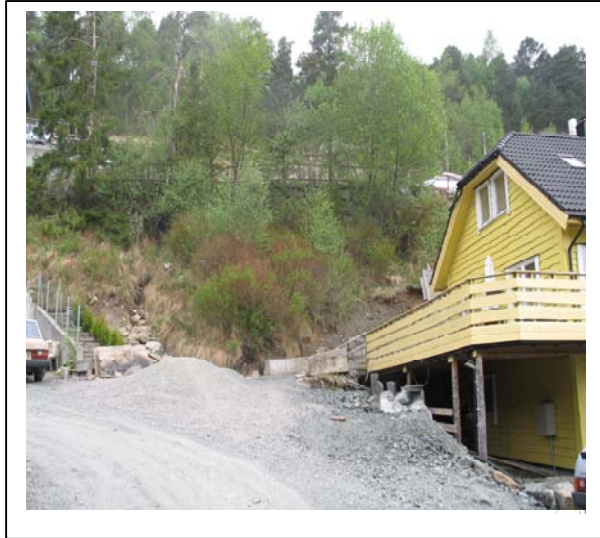
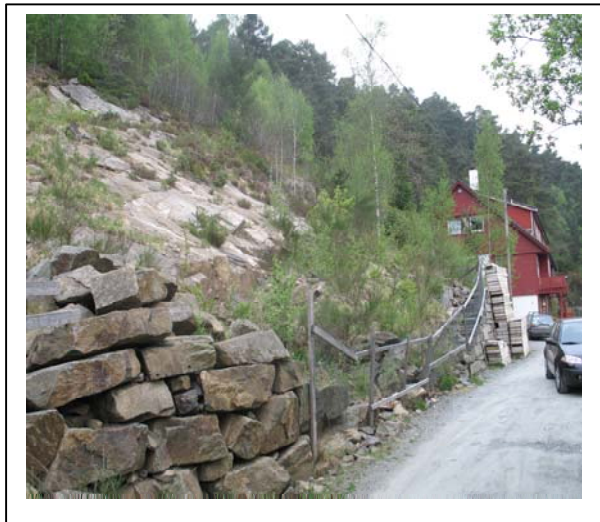
*Type skråning:* 2 og 3

*Konklusjon:* Bør vurderes i forhold til stabilitet for løsmasser og med tanke på avrenning av overflatevann.

Foto: Løsmasser med flombekk i skråningen bak Øvre Kråkenesvei 61 (øverst) og avspylte områder syd for Øvre Kråkenesvei 71.

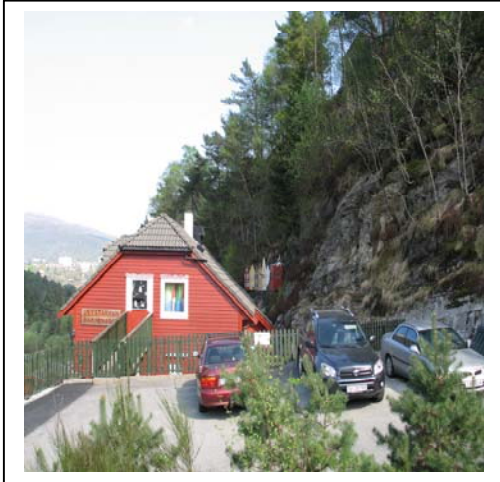
*Type skråning:* 1

*Konklusjon:* Bør vurderes i forhold til steinsprang.

Foto: Fjelskrenten ved Løvstakken barnehage der det i de øvre partier sees løse steiner og mindre blokker.

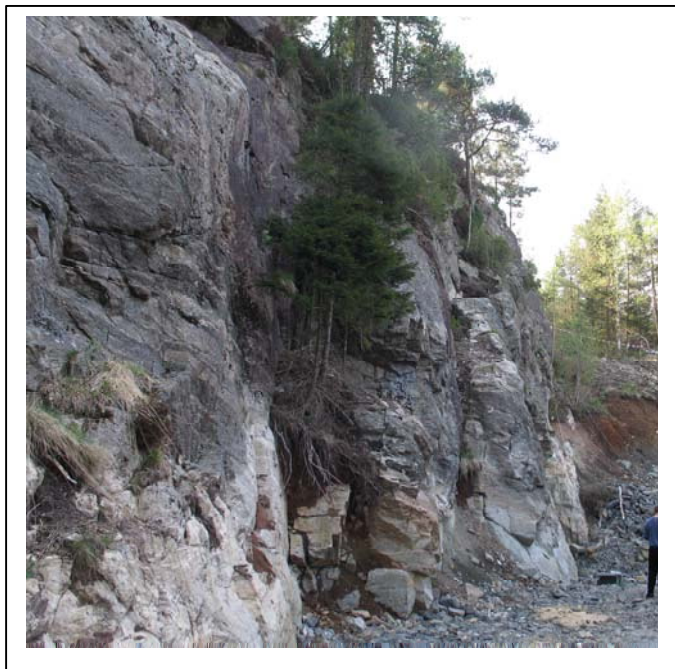
*Type skråning:* 1- 2 og 3.

*Konklusjon:* Faren for steinsprang og jordskred bør vurderes.

Foto: Fjellvegg bak Bønesberget 6, med løse blokker i de øvre partier.

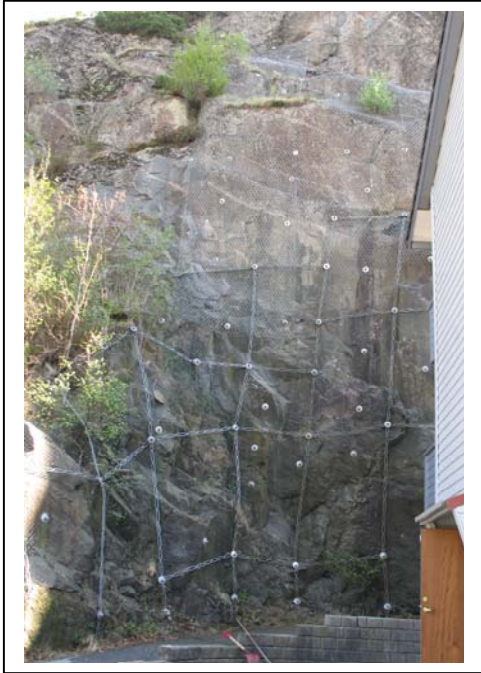
*Type skråning:* 1

*Konklusjon:* Fjellvegg bør vurderes med tanke på steinsprang og maskestørrelse for sikkerhetsnett.

Foto: Fjellvegg med sikkerhetsnett bak hus Sælenveien 5.

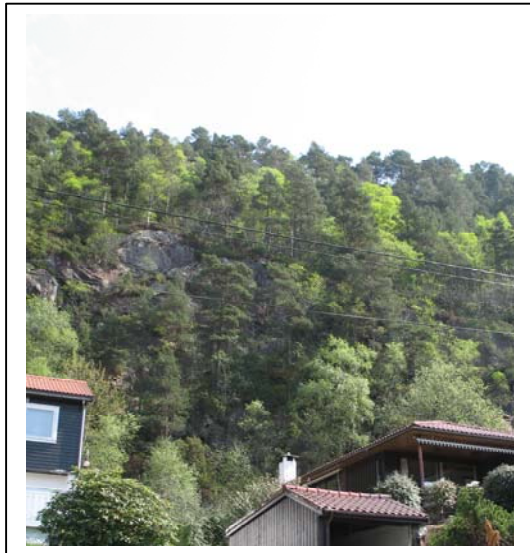
*Type skråning:* 1

*Konklusjon:* Fjellsiden bør vurderes for steinsprang.

Foto: Vegetasjonsdekket fjellside bak Stokkedalen 128. Noe løs blokk sees i fjellvegg bak hus.

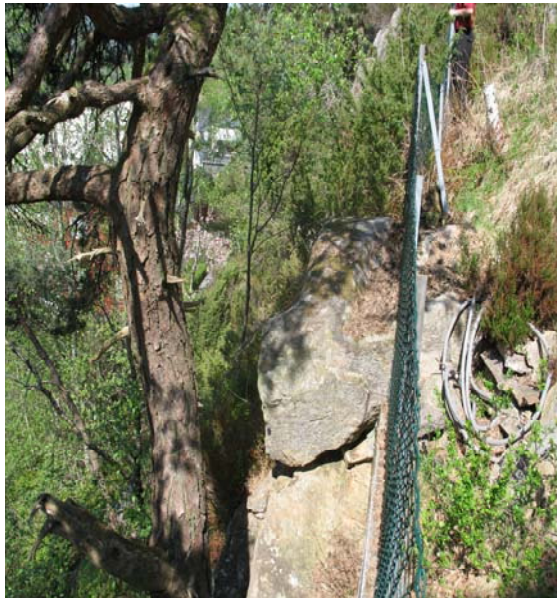
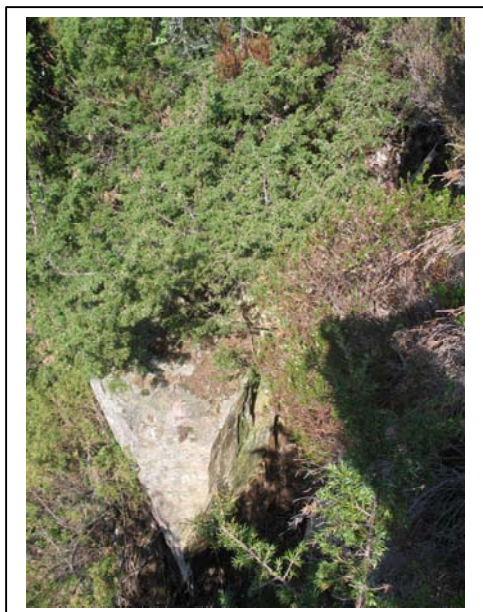
*Beskrivelse:* Disse husene ligger inntil en skråning som i de nedre deler er dekket av morenemateriale med noe nedfalt blokk på overflaten. Høyere opp står flere mindre fjellhamre ut i skråningen. Det er foretatt en befaring sammen med eier opp til kanten av skråningen hvor flere større løse blokker sees. De største er omtrent 1 m<sup>3</sup> og ligger helt løst ute på kanten ved grensen til den overliggende hustomt nr. 66. Kontroll av hamrene videre nordover viser sterkt oppsprukket fjell i flere mindre fjellhamre. Noen steder var sprekkene 10-15 cm brede og nær vertikale. Utfallsretninger er omtrent mot de to underliggende hus (nr 75 og 77) fra de overliggende hustomtene nr. 68 og 66.

*Type skråning:* 1 og 2

*Konklusjon:* Fjellsiden bør vurderes for steinsprang og stabilitet for de overliggende større løse blokker.

Foto: Løse blokker i hamre over Sælenveien 75 under og i grensen til overliggende huseiendom.

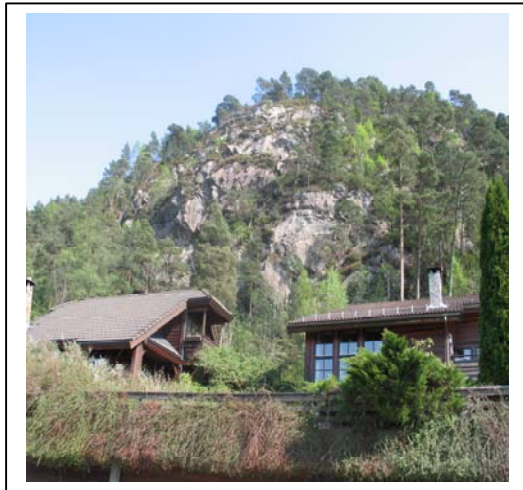
*Type skråning:* 1

*Konklusjon:* Fjellsiden bør vurderes mht. tilstrekkelige sikringstiltak og faren for steinsprang.

Foto: Fjellsiden bak husrekken Bråtet terrasse 31-21 sett fra hus 21.

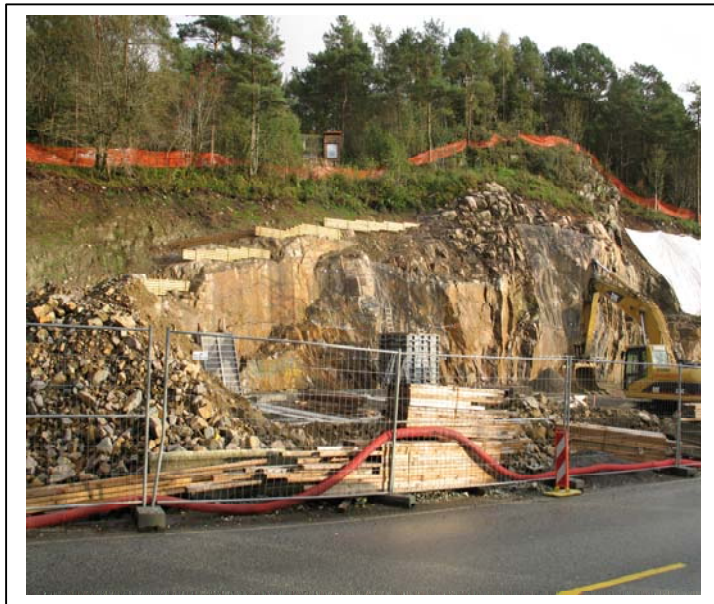
Foto: Ny tomt langs østsiden av Torgny Segersteds vei sett fra krysset Torgny Segersteds vei/Ortustranden. Bakveggen er ca. 10 m høy og blottes lys gneisgranitt med et varierende dekke av morenemateriale. Sikringsarbeider er foretatt.

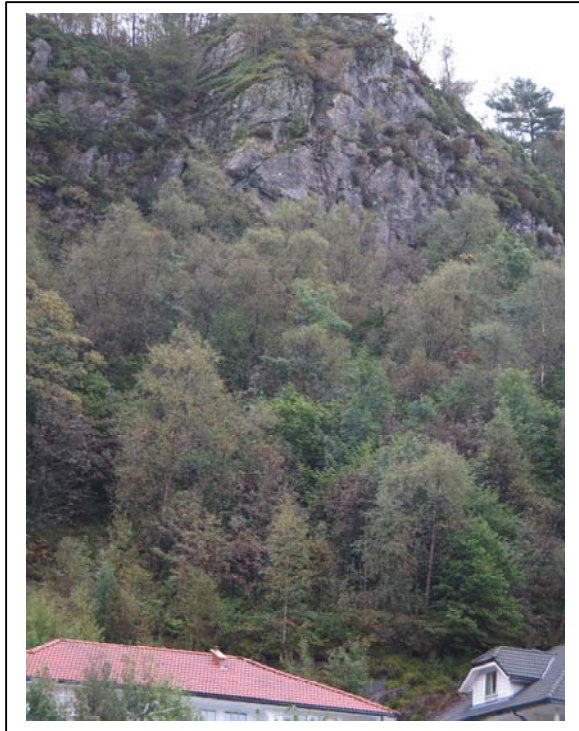
*Skrånings type:* 1 og 3

*Konklusjon:* Fjellsiden bør vurderes med tanke på steinsprang og jordskred.

Foto: Fjellside med oppsprukne partier over hus Øvre Fyllingsvei 142.

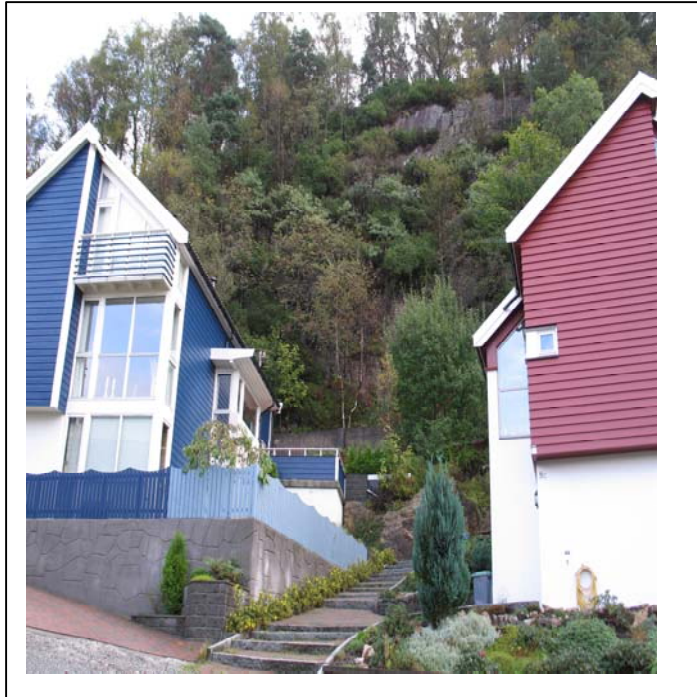
*Skrånings type:* 1 og 3

*Konklusjon:* Stabilitet av masser bør vurderes med tanke på drenering langs overliggende veg samt mulighet for steinsprang.

Foto: Rosenlundv 8B og C ligger inntil en isskurt fjellside. I svakhetssoner sees noe oppsprukket fjell.

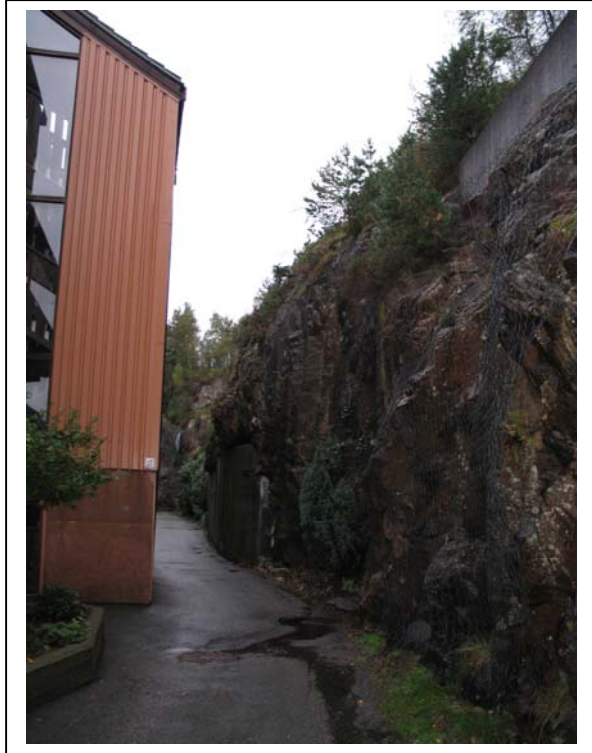
*Type skråning:* 1-2

*Konklusjon:* Fjellvegg bør vurderes med tanke på steinsprang.

Foto: Tomten til J.L. Mowinckels vei 5-31 er delvis skutt ut i gneisgranittiske bergarter. Dette har gitt en steiltstående fjellside hvor sikringsarbeider er foretatt.

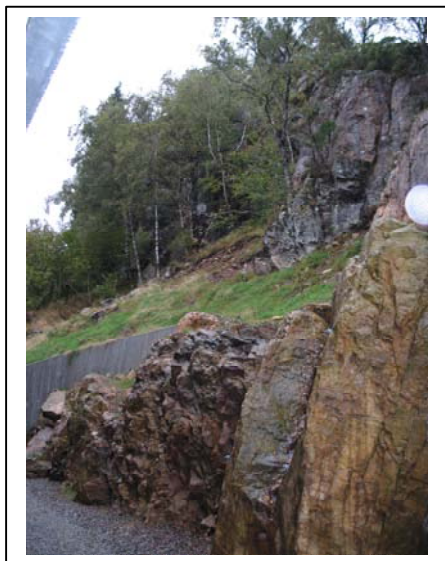
*Type skråning:* 1 og 3

*Konklusjon:* Fjellvegg og løsmasser bør vurderes med tanke på steinsprang og jordskred.

Foto: Skråningen med sikringsarbeider bak boligblokker J.L.Mowinckels veg 20-32. Blokkoppsprekning sees i de øvre partier.

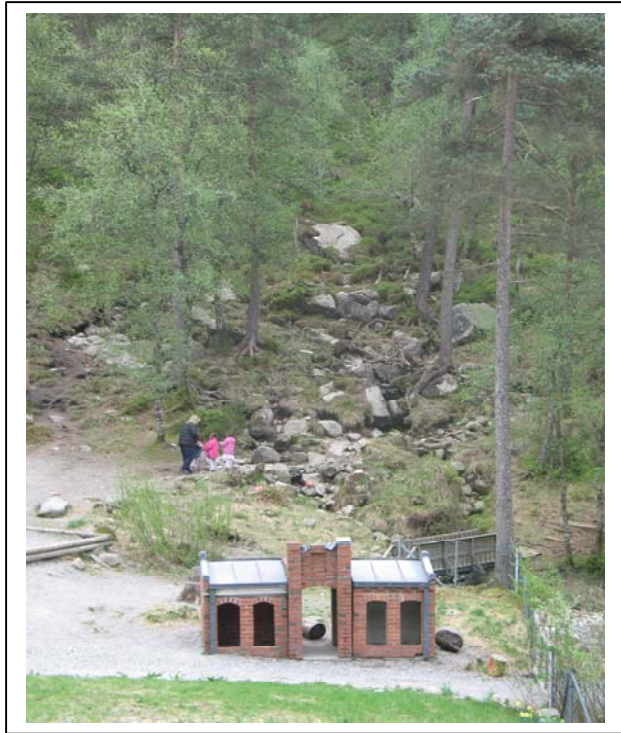
*Beskrivelse:* Husene er lagt inntil en nær loddrett isskurt gneisgranittisk fjellvegg. Fjellveggen er ofte mer enn 10 m høy. Bak nr. 66-70 er fjellveggen noe slakere og har flekkvise avsetninger med morenemateriale. Ved barnehagen (nr. 74) øker mektigheten av løsmasser. I den nordenforliggende skråningen sees det flere mindre snitt som viser morenemateriale. Bekken som renner sentralt gjennom dette materiale, har ved barnehagen tydelige løp som bl.a. viser at den periodevis har gått over sine bredder (og inn mot barnehagen).

*Type skråning:* 1, 2 og 3

*Konklusjon:* Området bør vurderes med tanke på steinsprang innen områder med skråningstype 1 og 2. I området ved barnehagen bør flomløp ned mot barnehagen vurderes sett bl.a. i relasjon til tilstrekkelige/utilstrekkelige avløp fra høyere liggende område med bebyggelse i Nils Langhellesvei.

Foto: Større mektigheter av løsmasser ved barnehagen (nr. 74). Bekken som renner sentralt i bildet har tydelige flømløp ved barnehagen. Disse viser bl.a. at bekken periodevis har gått over sine bredder (og inn mot barnehagen).

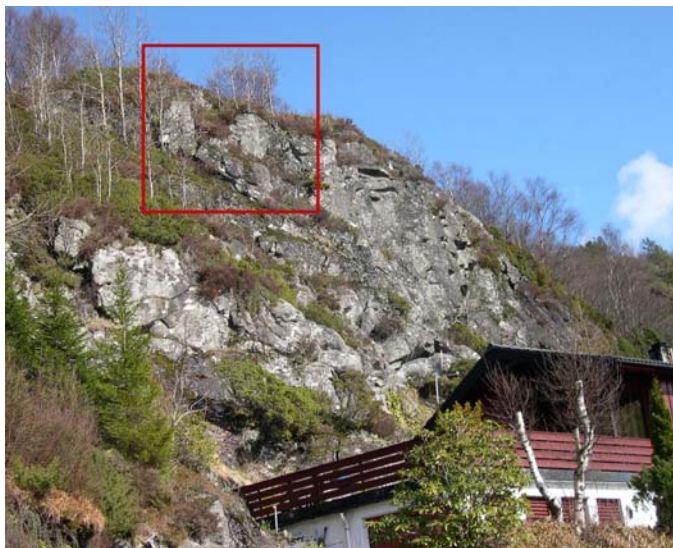
*Type skråning:* 1.

*Konklusjon:* Faren for steinsprang bør vurderes.

Foto: Nedberget 35, foto mot øst. Ramme viser de to omtalte blokkene.

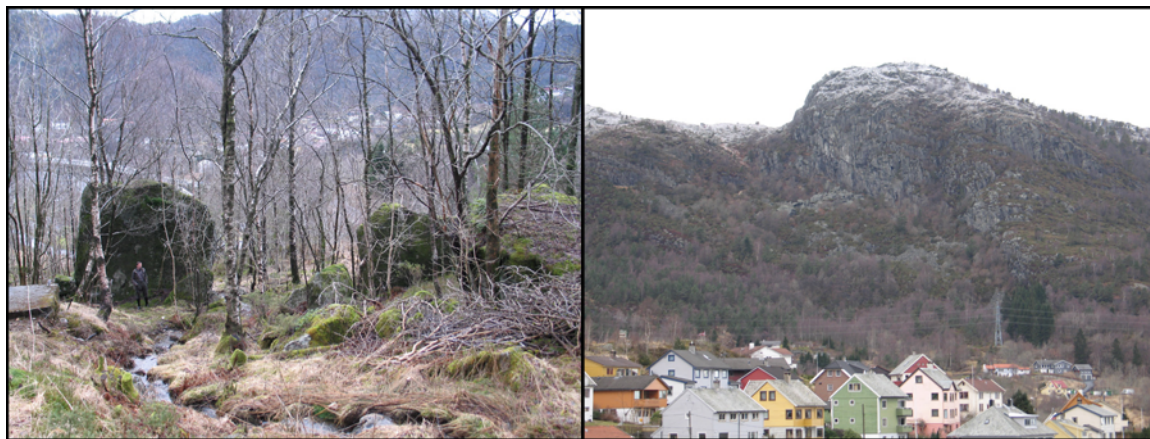
*Type skråning:* 1 (muligens også 3) ovenfor midtre og søndre del av feltet, type 2 i sydenden.

*Konklusjon:* Faren for steinsprang fra stor høyde bør vurderes under Ørnafjellet og Storhaugen før utbygging mellom Banuren nr. 38-62. Faren for jordskred bør avklares ovenfor Gravdalsveien 128-132, og i lien ovenfor (vest for) søndre del av feltet (Banuren). Steinsprang fra lavere skrent bør vurderes helt syd i planområdet, nær oppkjørselen til Banuren.

Foto: Store skredblokker ovenfor Banuren 55 (venstre), og oversikt mot Ørnafjellet (høyre).

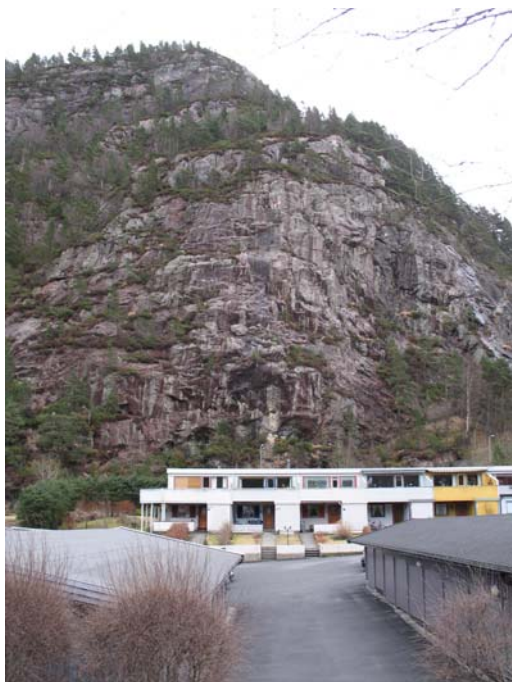
*Type skråning:* 1

*Konklusjon:* Faren for steinsprang bør vurderes.

Foto: Ved Nipedalen 235, bratt fjellvegg.

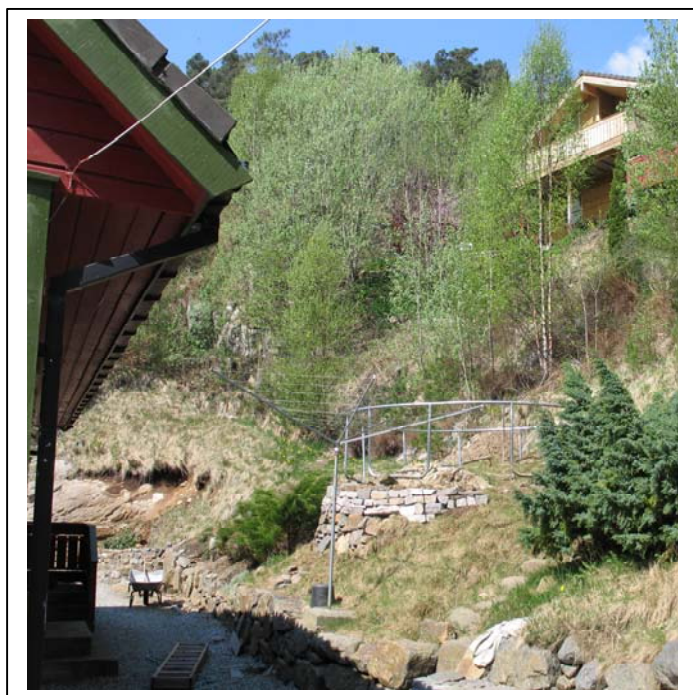
*Type skråning:* 2 og 3

*Konklusjon:* Faren for steinsprang, samt mindre jordskred ved ekstremnedbør bør vurderes.

Foto: Forvittringsmateriale bak hus Gullstølslia 20-18.

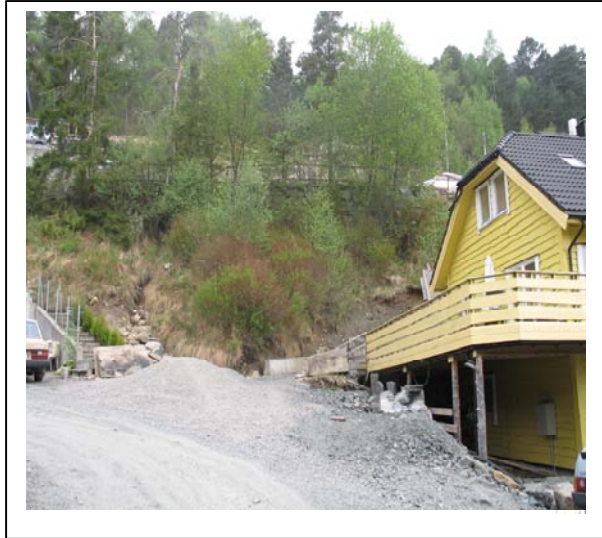
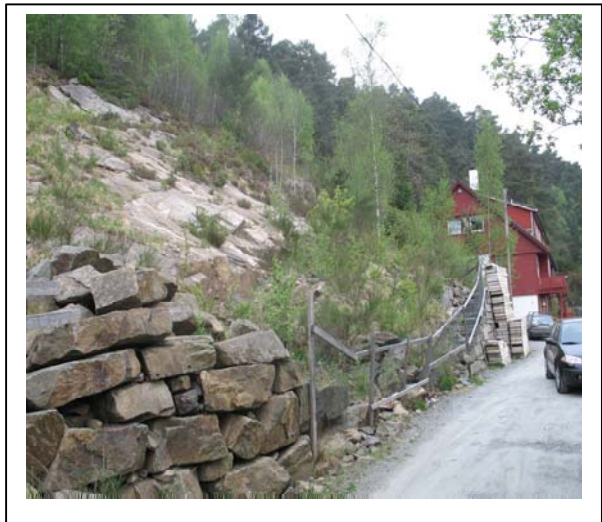
*Type skråning:* 2 og 3

*Konklusjon:* Bør vurderes i forhold til stabilitet for løsmasser og med tanke på avrenning av overflatevann.

Foto: Løsmasser med flombekk i skråningen bak Øvre Kråkenesvei 61 (øverst) og avspylte områder syd for Øvre Kråkenesvei 71.

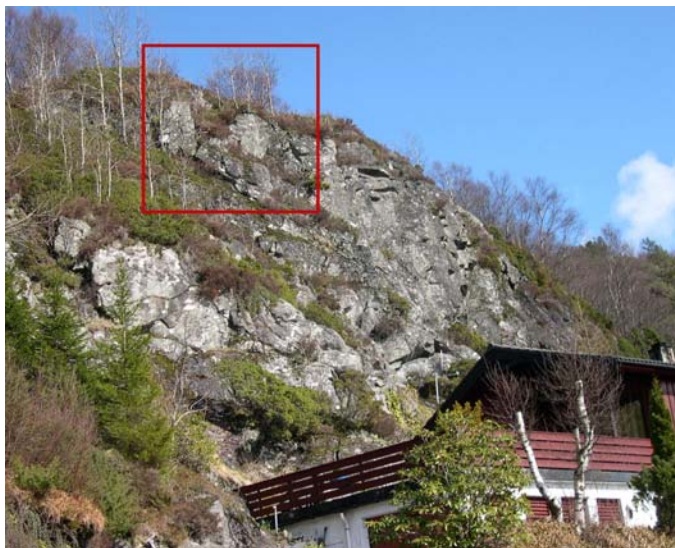
*Type skråning:* 1.

*Konklusjon:* Faren for steinsprang bør vurderes.

Foto: Nedberget 35, foto mot øst. Ramme viser de to omtalte blokkene.

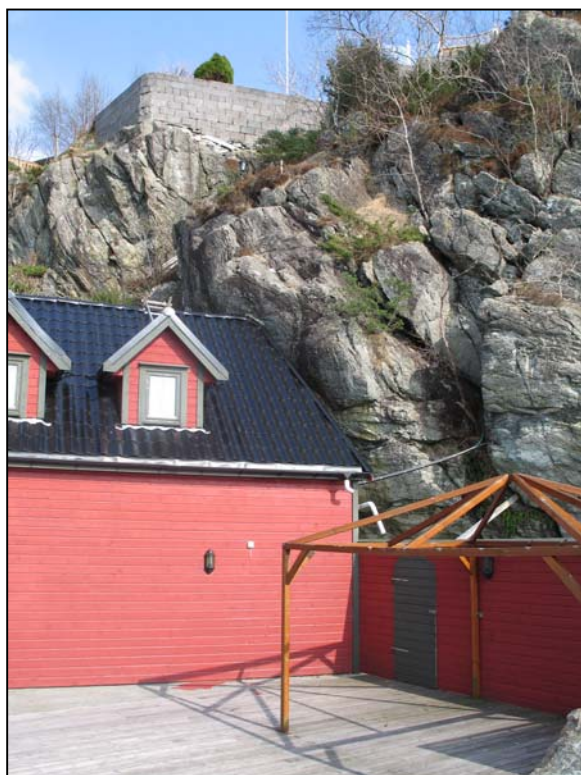
*Type skråning:* 2

*Konklusjon:* Faren for steinsprang bør vurderes.

*Foto:* Oppsprukket fjellframsprang bak naust/fritidsbolig ved Kvituren 138.

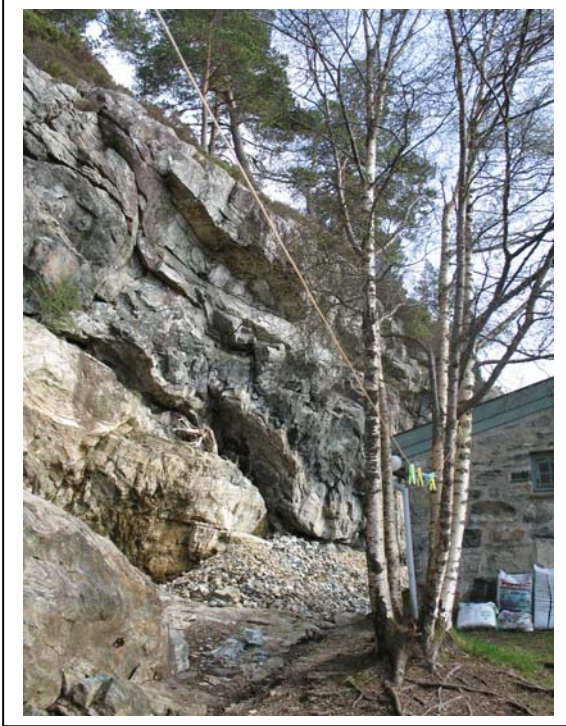
*Type skråning:* 2

*Konklusjon:* Faren for steinsprang bør vurderes.

*Foto:* Oppsprukket fjellframspring bak Kvituren 63.

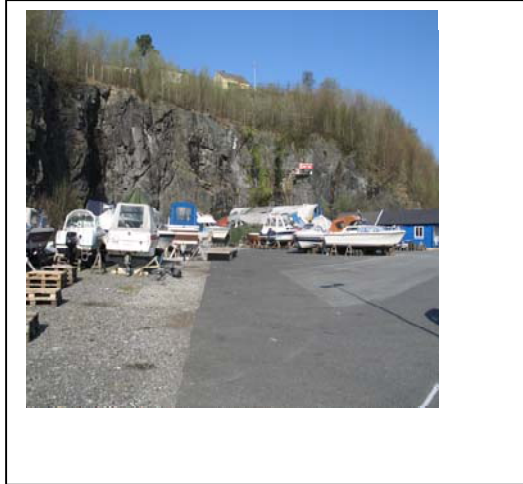
*Type skråning:* 1

*Konklusjon:* Om anlegget utvides med nye bygg inn mot fjellsiden bør faren for stein- og blokkfall vurderes.

*Foto:* Fjellveg ved indre bakkant av Dolviken brygge.

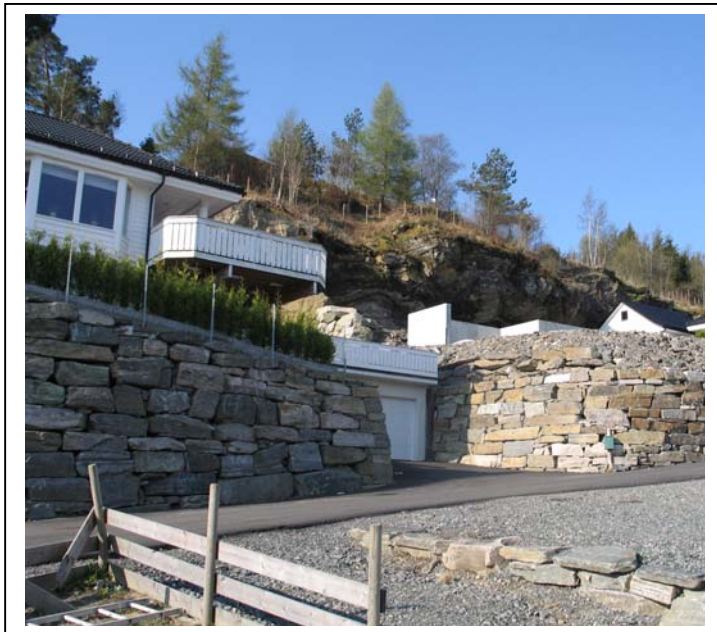
*Type skråning:* 2, stedvis 1

*Konklusjon:* Behovet for sikring av ny tomt bør vurderes hvis dette ikke er gjort.

*Foto:* Fjellveg med manglende sikringsarbeider i ny utskutt tomt.

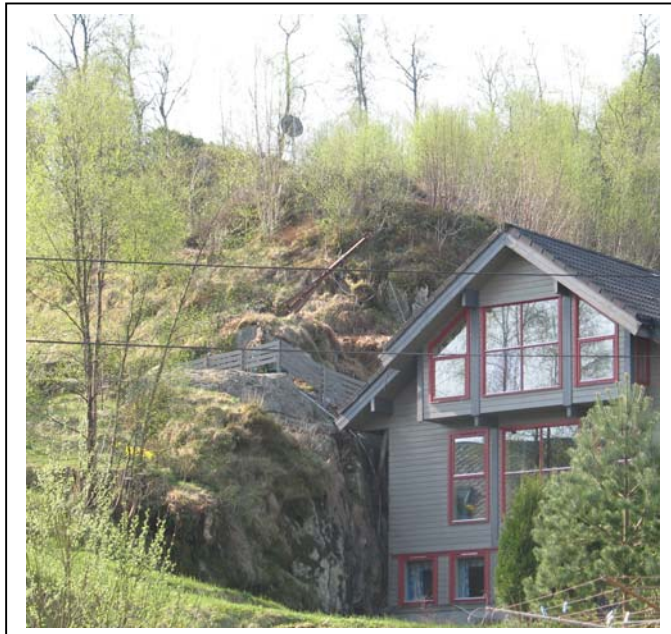
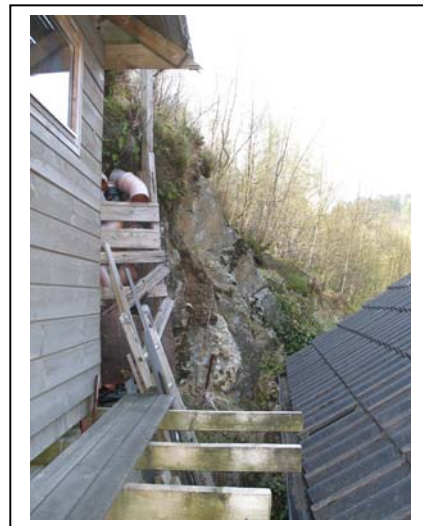
*Type skråning: 2*

*Konklusjon:* Faren for steinsprang bør vurderes. Sprengningsarbeider i fjellveggen over vil kunne øke faren for steinsprang.

*Foto:* Fjellskråninger ligger inntil hus Feråsvegen 6. Detaljfoto viser forholdene mot syd.

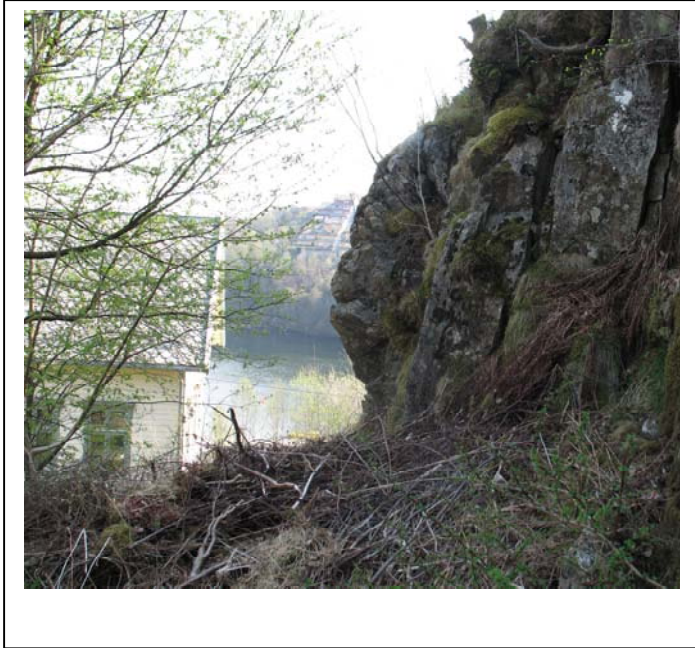
*Type skråning: 2*

*Konklusjon:* Overheng bør vurderes med tanke på steinsprang. Sprengningsarbeider i tilknytning til planlagt vei (er stukket) bør vurderes for økt risiko for steinsprang ved hus Feråsvegen 6.

*Foto:* Fjellskråning med heng og oppsprukket fjell ved Steinsvikveien 125.

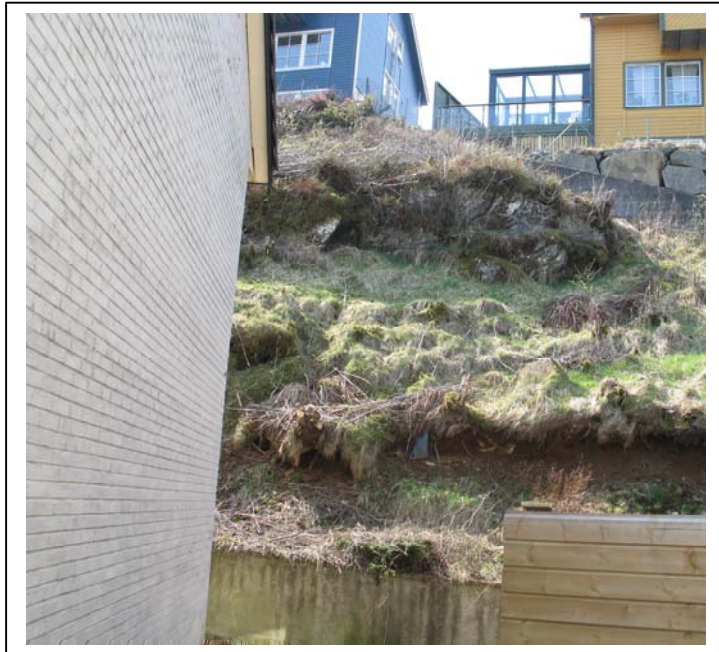
*Type skråning:* 2 og 3

*Konklusjon:* Faren for mindre jordskred og steinsprang bør vurderes.

*Foto:* Tildels oppbløtne løsmasser med strukturer som tyder på sig sees bak Søråshøgda 104B-106B.

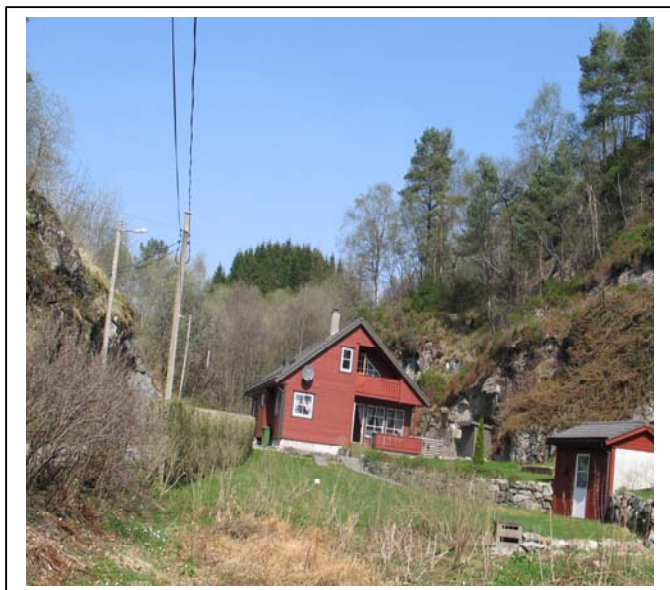
*Type skråning:* 1

*Konklusjon:* Bør vurderes med tanke på steinsprang.

*Foto: Fjellskråning med avsatser og noe oppsprukket fjell ved Folldalsheia 9.*

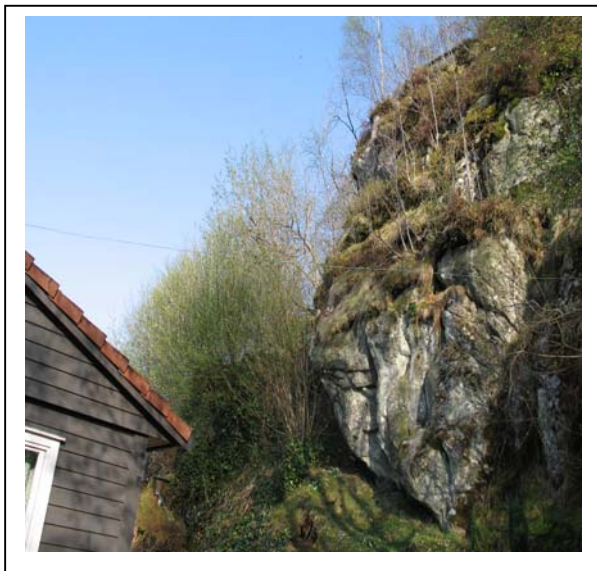
*Type skråning:* 2

*Konklusjon:* Bør vurderes med tanke på steinsprang.

*Foto: Fjellskråning med oppsprukket fjell bak Harald Skjoldsvei 58.*

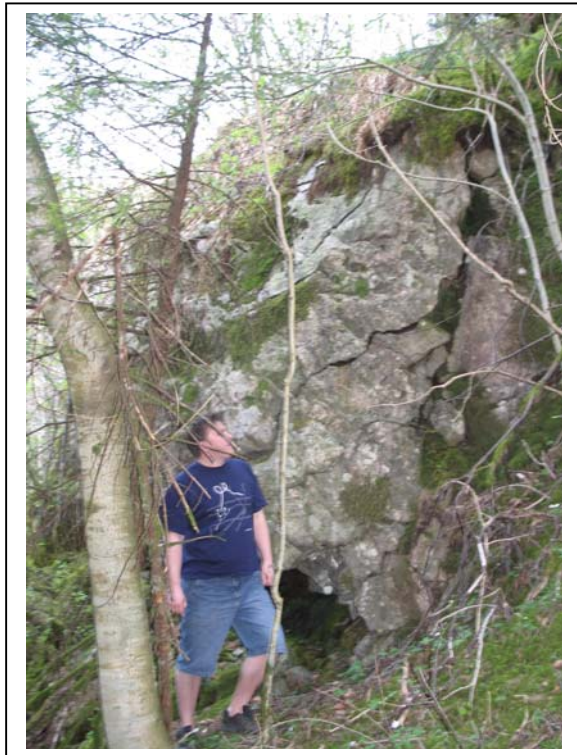
*Type skråning:* 1 og 3

*Konklusjon:* Bør vurderes med tanke på utfall av store blokker fra de øvre deler av fjellsiden og dannelse av mindre jordskred.

*Foto:* Fjellskråning med sterkt oppsprukket fjell 100-150 m oppe i fjellsiden bak Fanaveien 186 og 188.

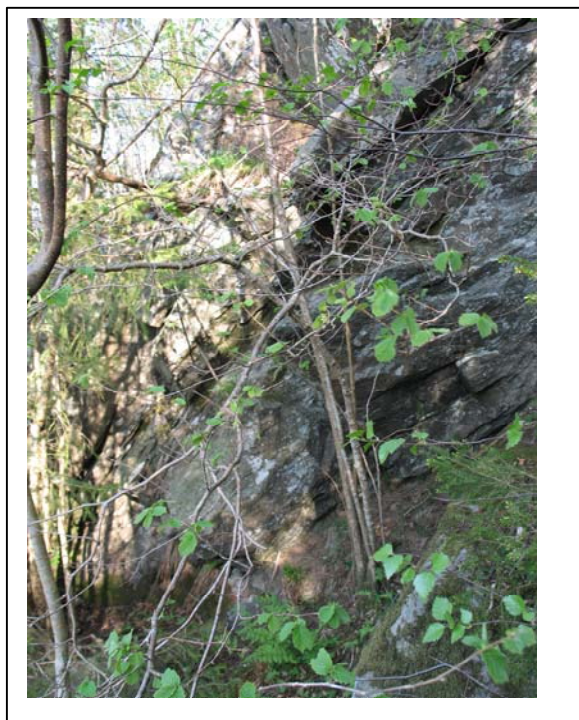
*Type skråning:* 2

*Konklusjon:* Faren for steinsprang bør vurderes.

*Foto:* Fjellskråning med sterkt oppsprukket fjell bak anneks ca. 8 m oppe i fjellsiden bak Fanahammeren 9.

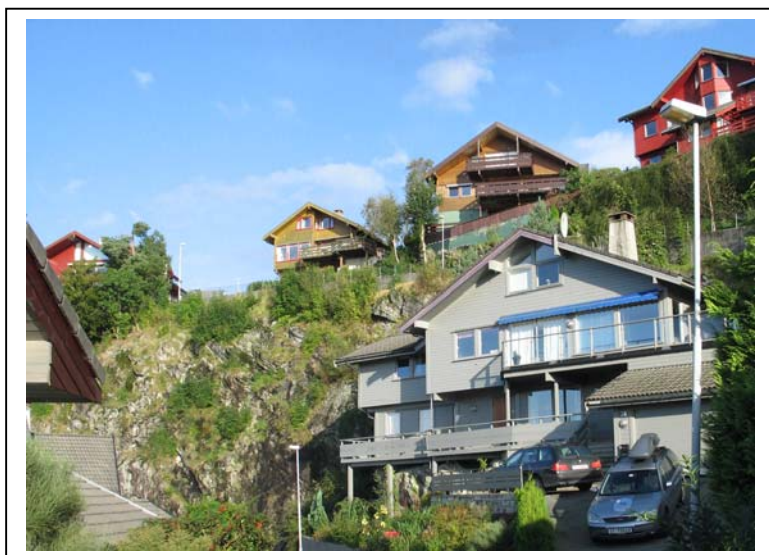
*Type skråning:* 2

*Konklusjon:* Bør vurderes med tanke på steinsprang.

*Foto:* Fjellsiden bak Fanakrå 24 med støttemur mot overliggende veg. Noe løst fjell sees.

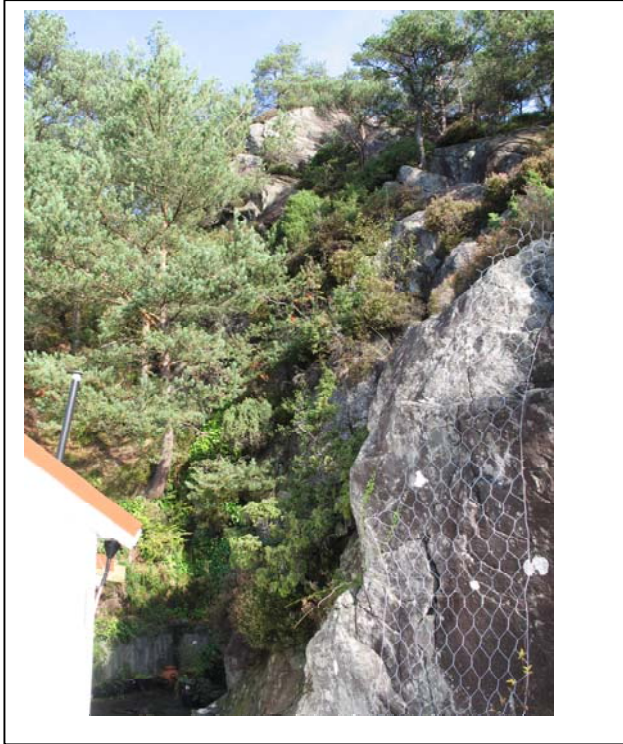
*Type skråning:* 2

*Konklusjon:* Bør vurderes med tanke på steinsprang.

*Foto: Løse blokker sees i fjellsiden bak hytte ved sjøkanten (i området til hus 144).*

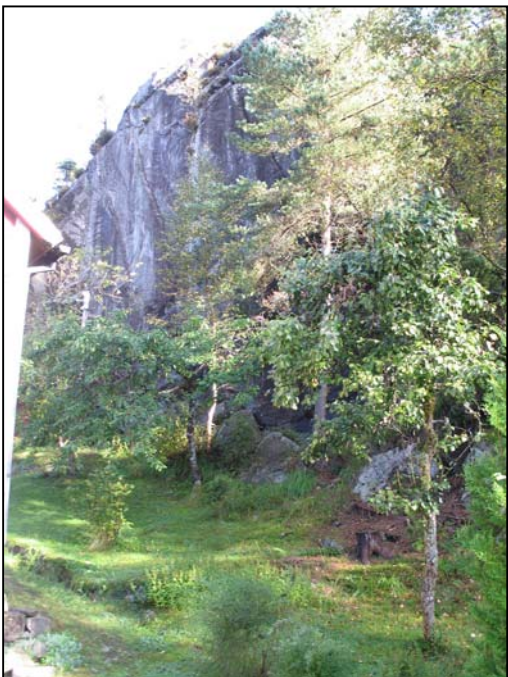
*Type skråning:* 1

*Konklusjon:* Bør vurderes med tanke på steinsprang.

*Foto: Fjellvegg med steinsprangblokker.*

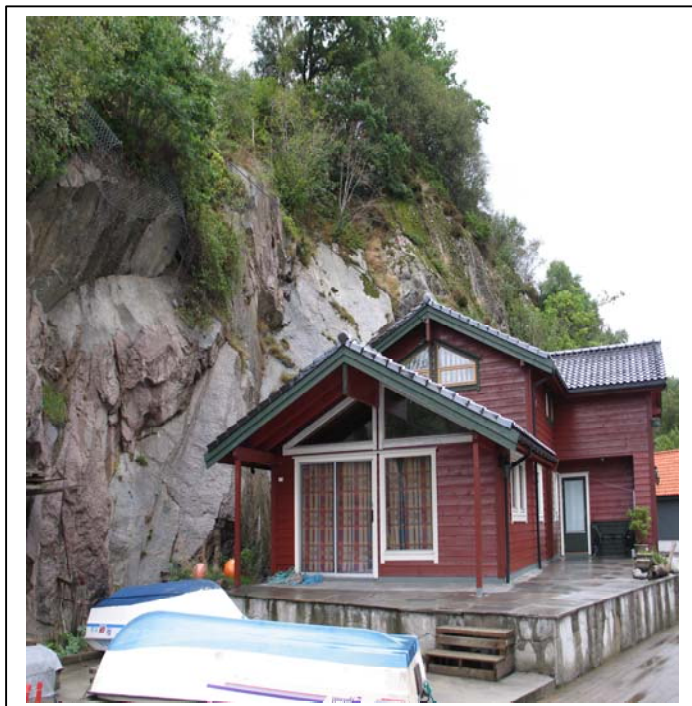
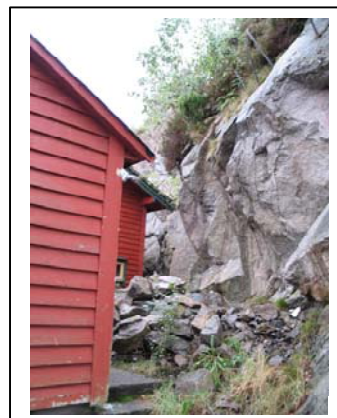
*Foto:* Naust med brygge i Austrevågen. I den utskutte fjellveggen bak bryggen sees det løse blokker (se foto til høyre).

*Konklusjon:* Bør vurderes i forhold til steinsprang.

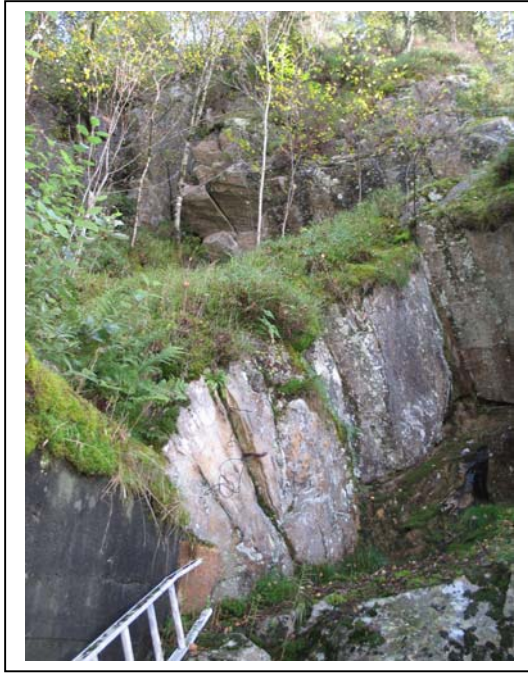
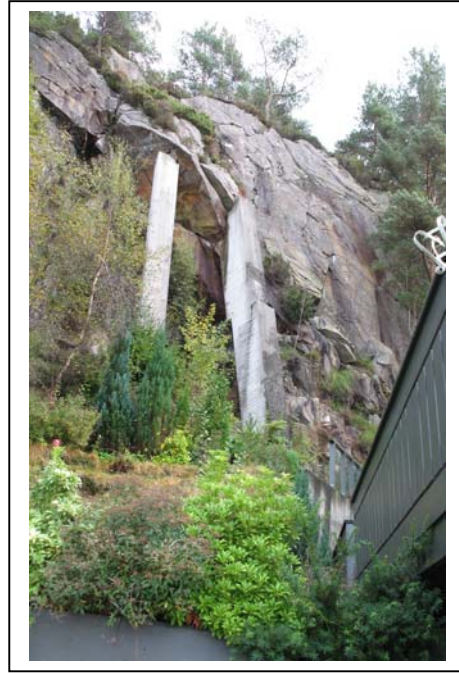
Foto: Løst og oppsprukket fjell bak hus 398 (til venstre) og støttepilarer under fjellhammer med løs blokk bak hus 400B.

*Konklusjon:* Bør vurderes i forhold til steinsprang.

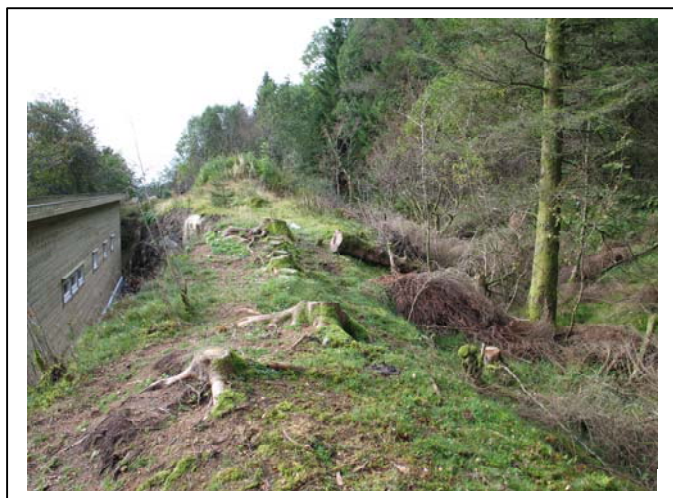
*Foto:* Nyoppført generasjonsbolig med en naturlig blokkfanger (skiferrygg) for steinsprang fra fjellskråning til høyre.

*Konklusjon:* Bør vurderes med tanke på opprensning i bakkant av byggegrop.

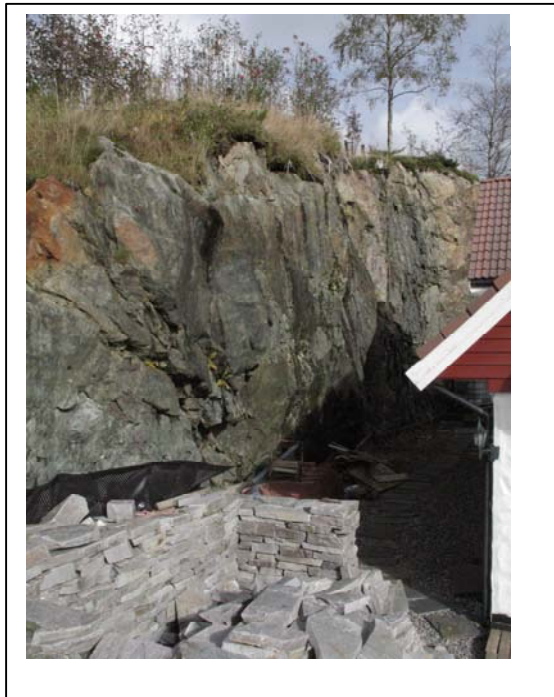
*Foto:* En 8-10 m høy fjellskjæring bak Bontveitvegen 564.

*Konklusjon:* Faren for steinsprang bør vurderes.

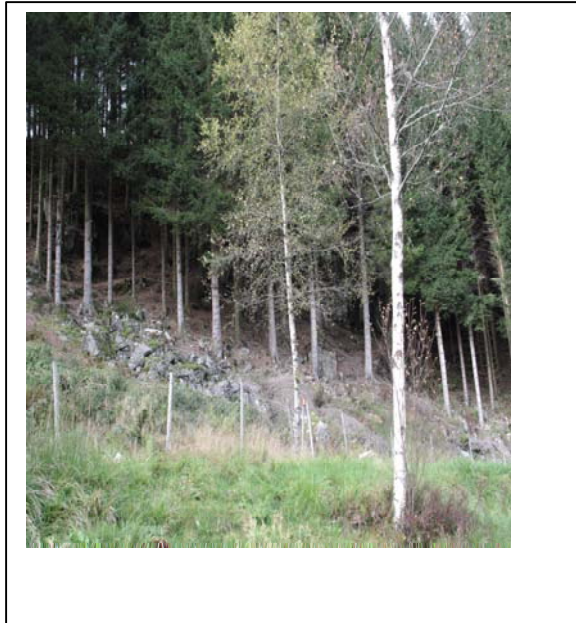
*Foto: Skråning med nedfalt blokk bak hus 754.*

*Konklusjon:* Faren for steinsprang bør vurderes.

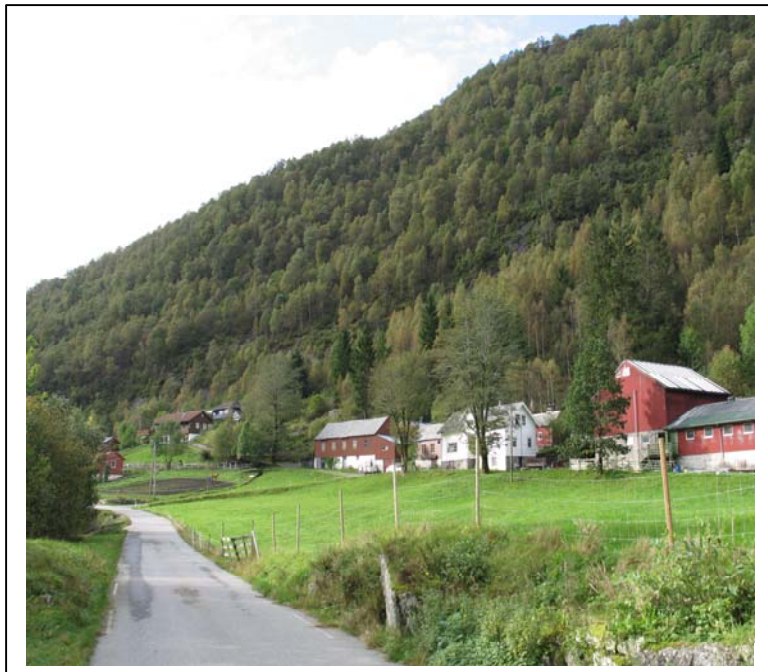
*Foto:* Vegetasjonskledd skråning med slettfjellpartier bak garden Haugsdal (hus 646).

*Konklusjon:* Dalside bør vurderes med tanke på steinsprang og stabilitet for organiske avsetninger som nå dannes.

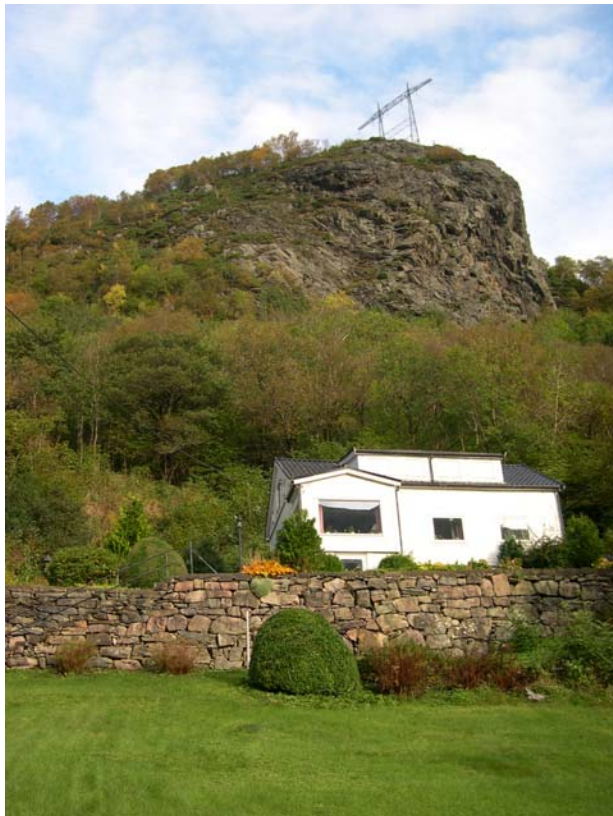
*Foto:* Høy bergskrent bak huset i Jordalsveien 161 med utraste blokker kamouflert i buskaset nedenfor skrenten.

*Konklusjon:* Fare for steinsprang bør vurderes.

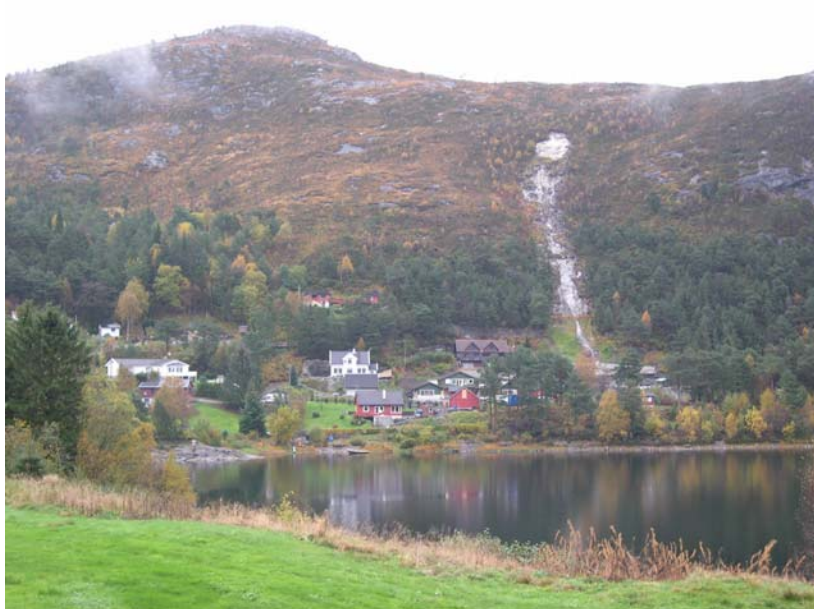
*Foto:* Jordskred rammet Hetlebakkvn. 115 høsten 2005. Fjellsiden ved skredbanen har et tynt jorddekke av forvittringsjord, løssprengte steiner og torvjord (organisk materiale).

*Konklusjon:* Det vises til foreliggende rapporter og utredninger fra konsulenter for dette området.

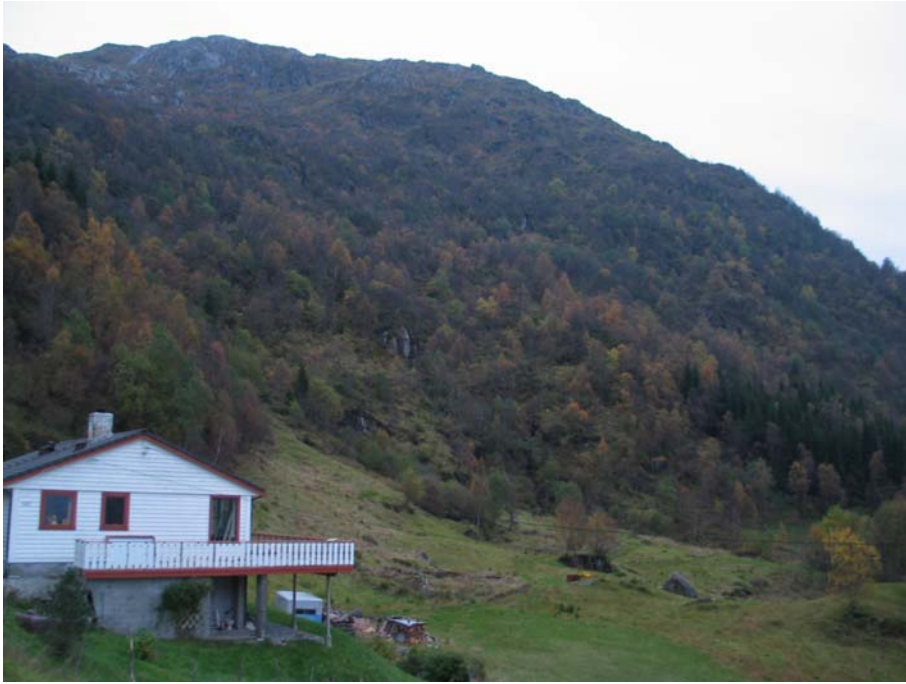
*Foto Søre Skulstad med skråningen bak.*

*Konklusjon:* Faren for flomskred og steinsprang bør vurderes.

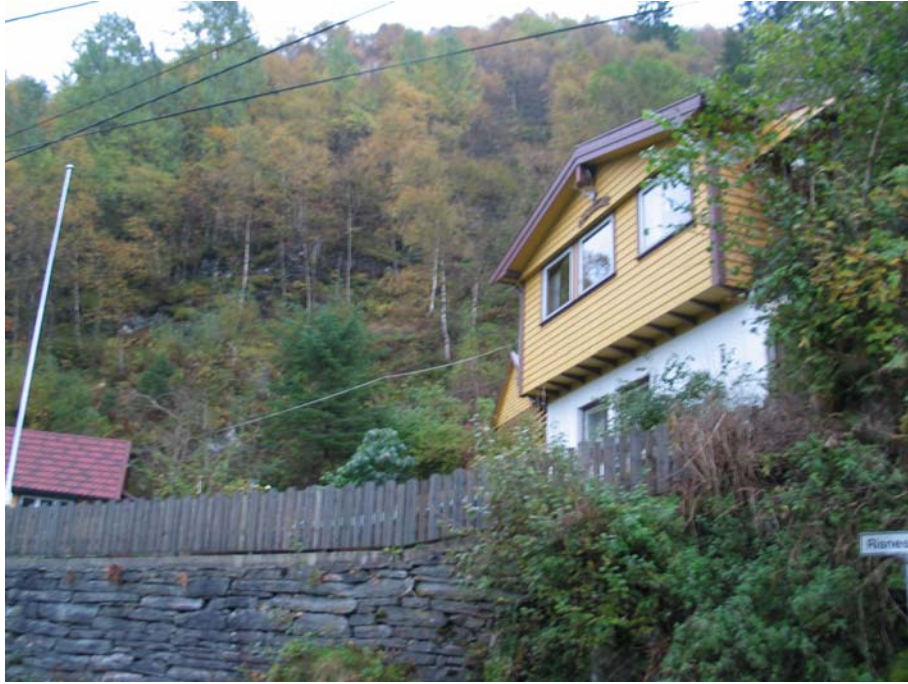
*Foto: Risnesveien 51 med skråningen bak.*

*Konklusjon:* Området bør vurderes med hensyn på fare for steinsprang.

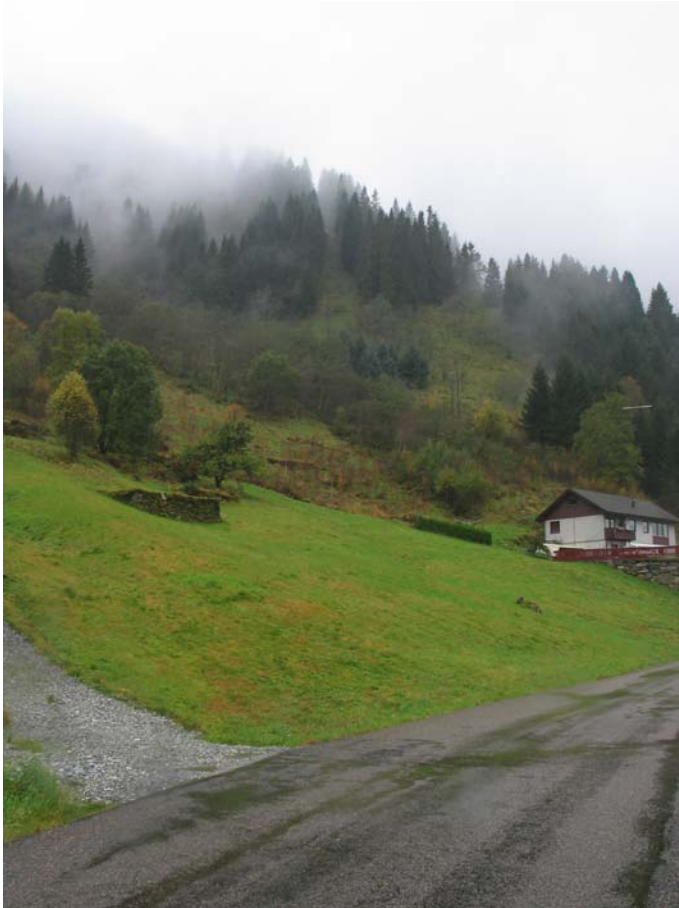
*Foto: Skråningen over husene i Herlandsveien / Takvamsvegen.*

*Konklusjon:* Området bør vurderes med hensyn på fare mot steinsprang og jordskred.
