NGU Rapport 2006-095

Potensielt skredfarlige områder i  
Bergen kommune.  
Delrapport 2

Emneord:	Skredfare	Fagrapport	
Steinsprang	Fase I	Delrapport	
Jordskred	Bergen kommune	Bebyggelse

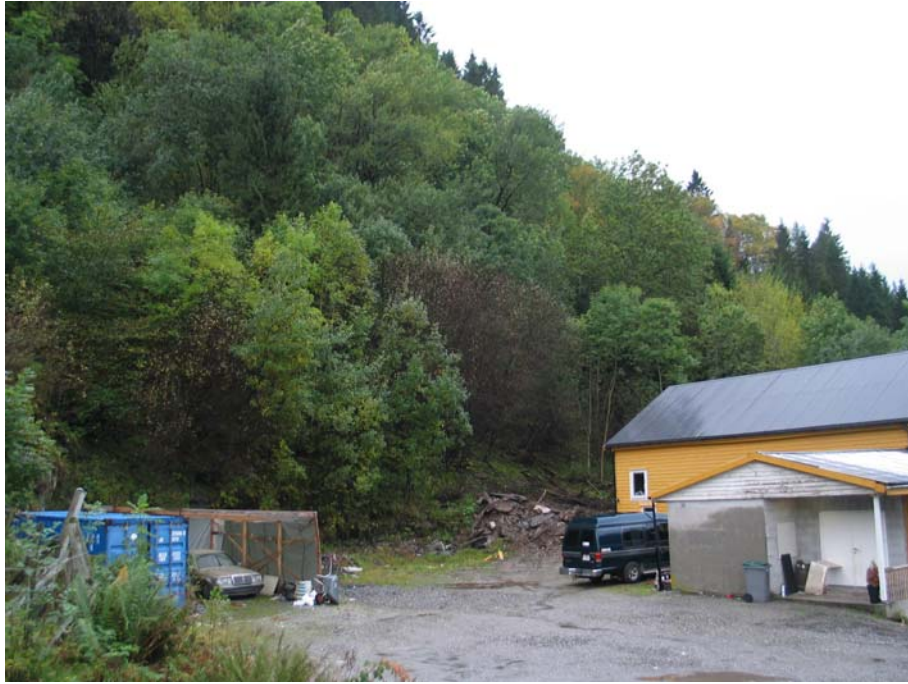
*Foto:* Tunesveien 195 med skråningen som strekker seg videre mot nordvest.

*Konklusjon:* Området bør vurderes med hensyn på sårbarhet mot flomskred og jordskred.
