# Evalueringsrapport

Hardangervegen 669,  
Lone i Bergen kommune  
7. august 2021

Bergen brannvesen sin evaluering  
etter brannen i Hardangervegen  
669 den 7. august 2021.

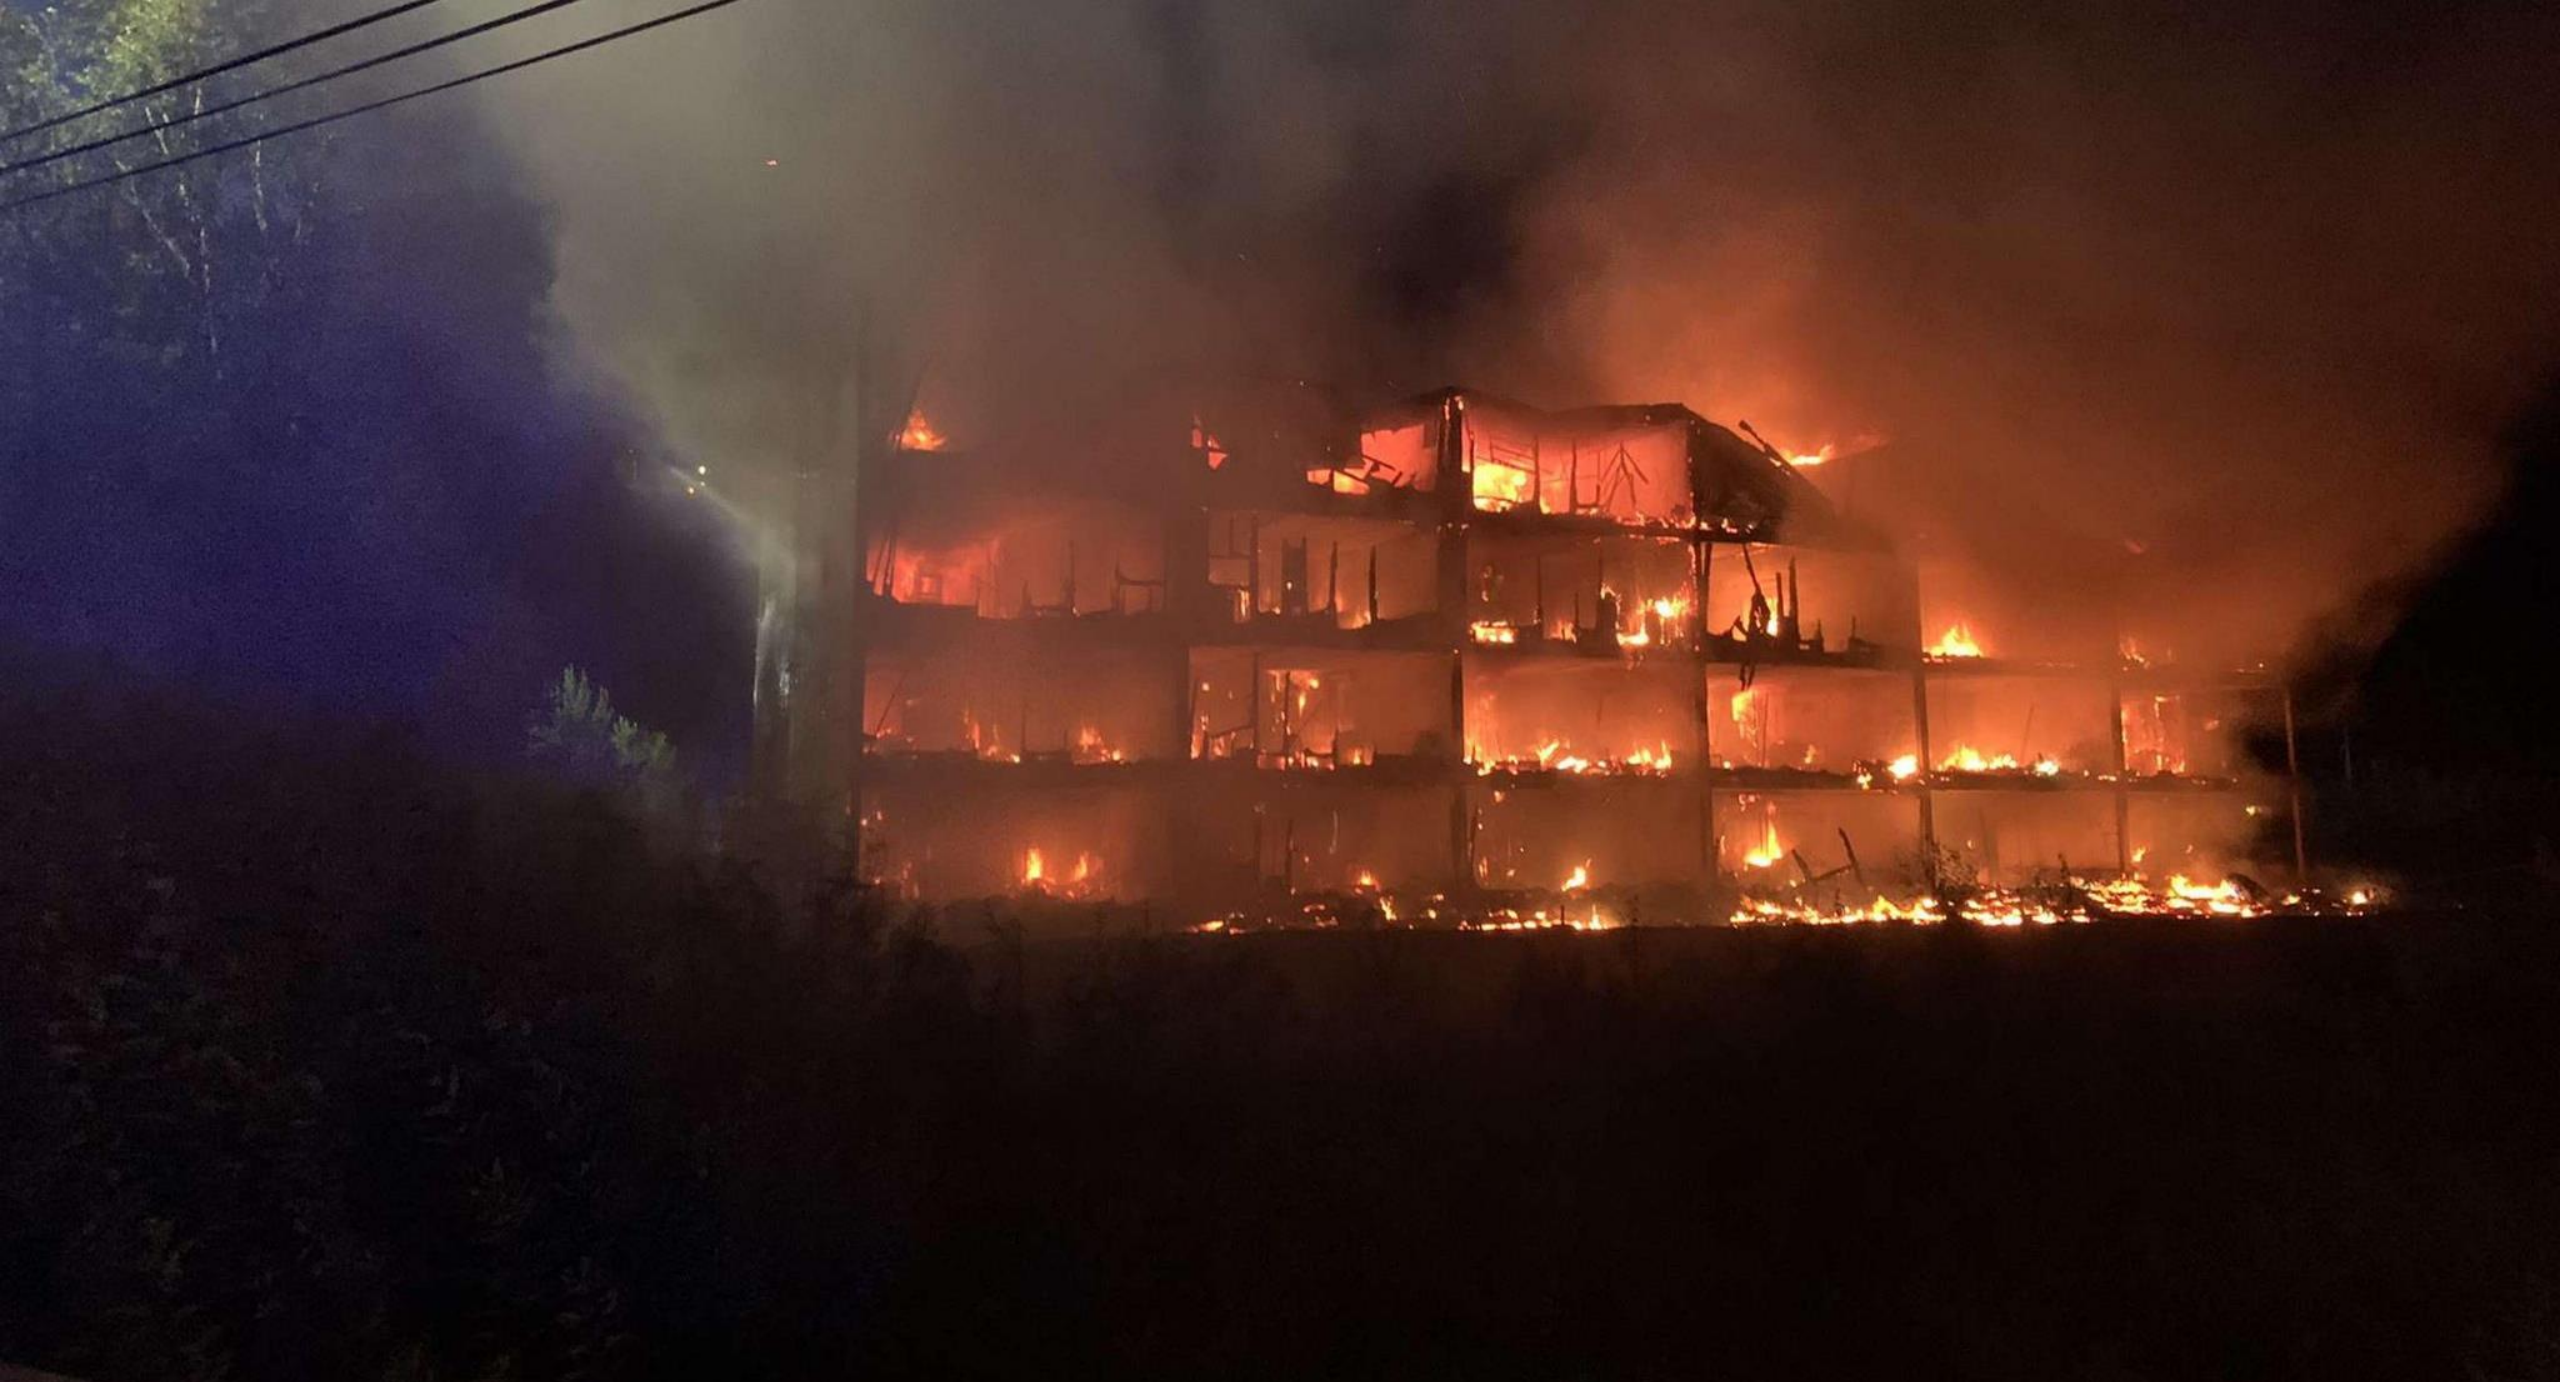
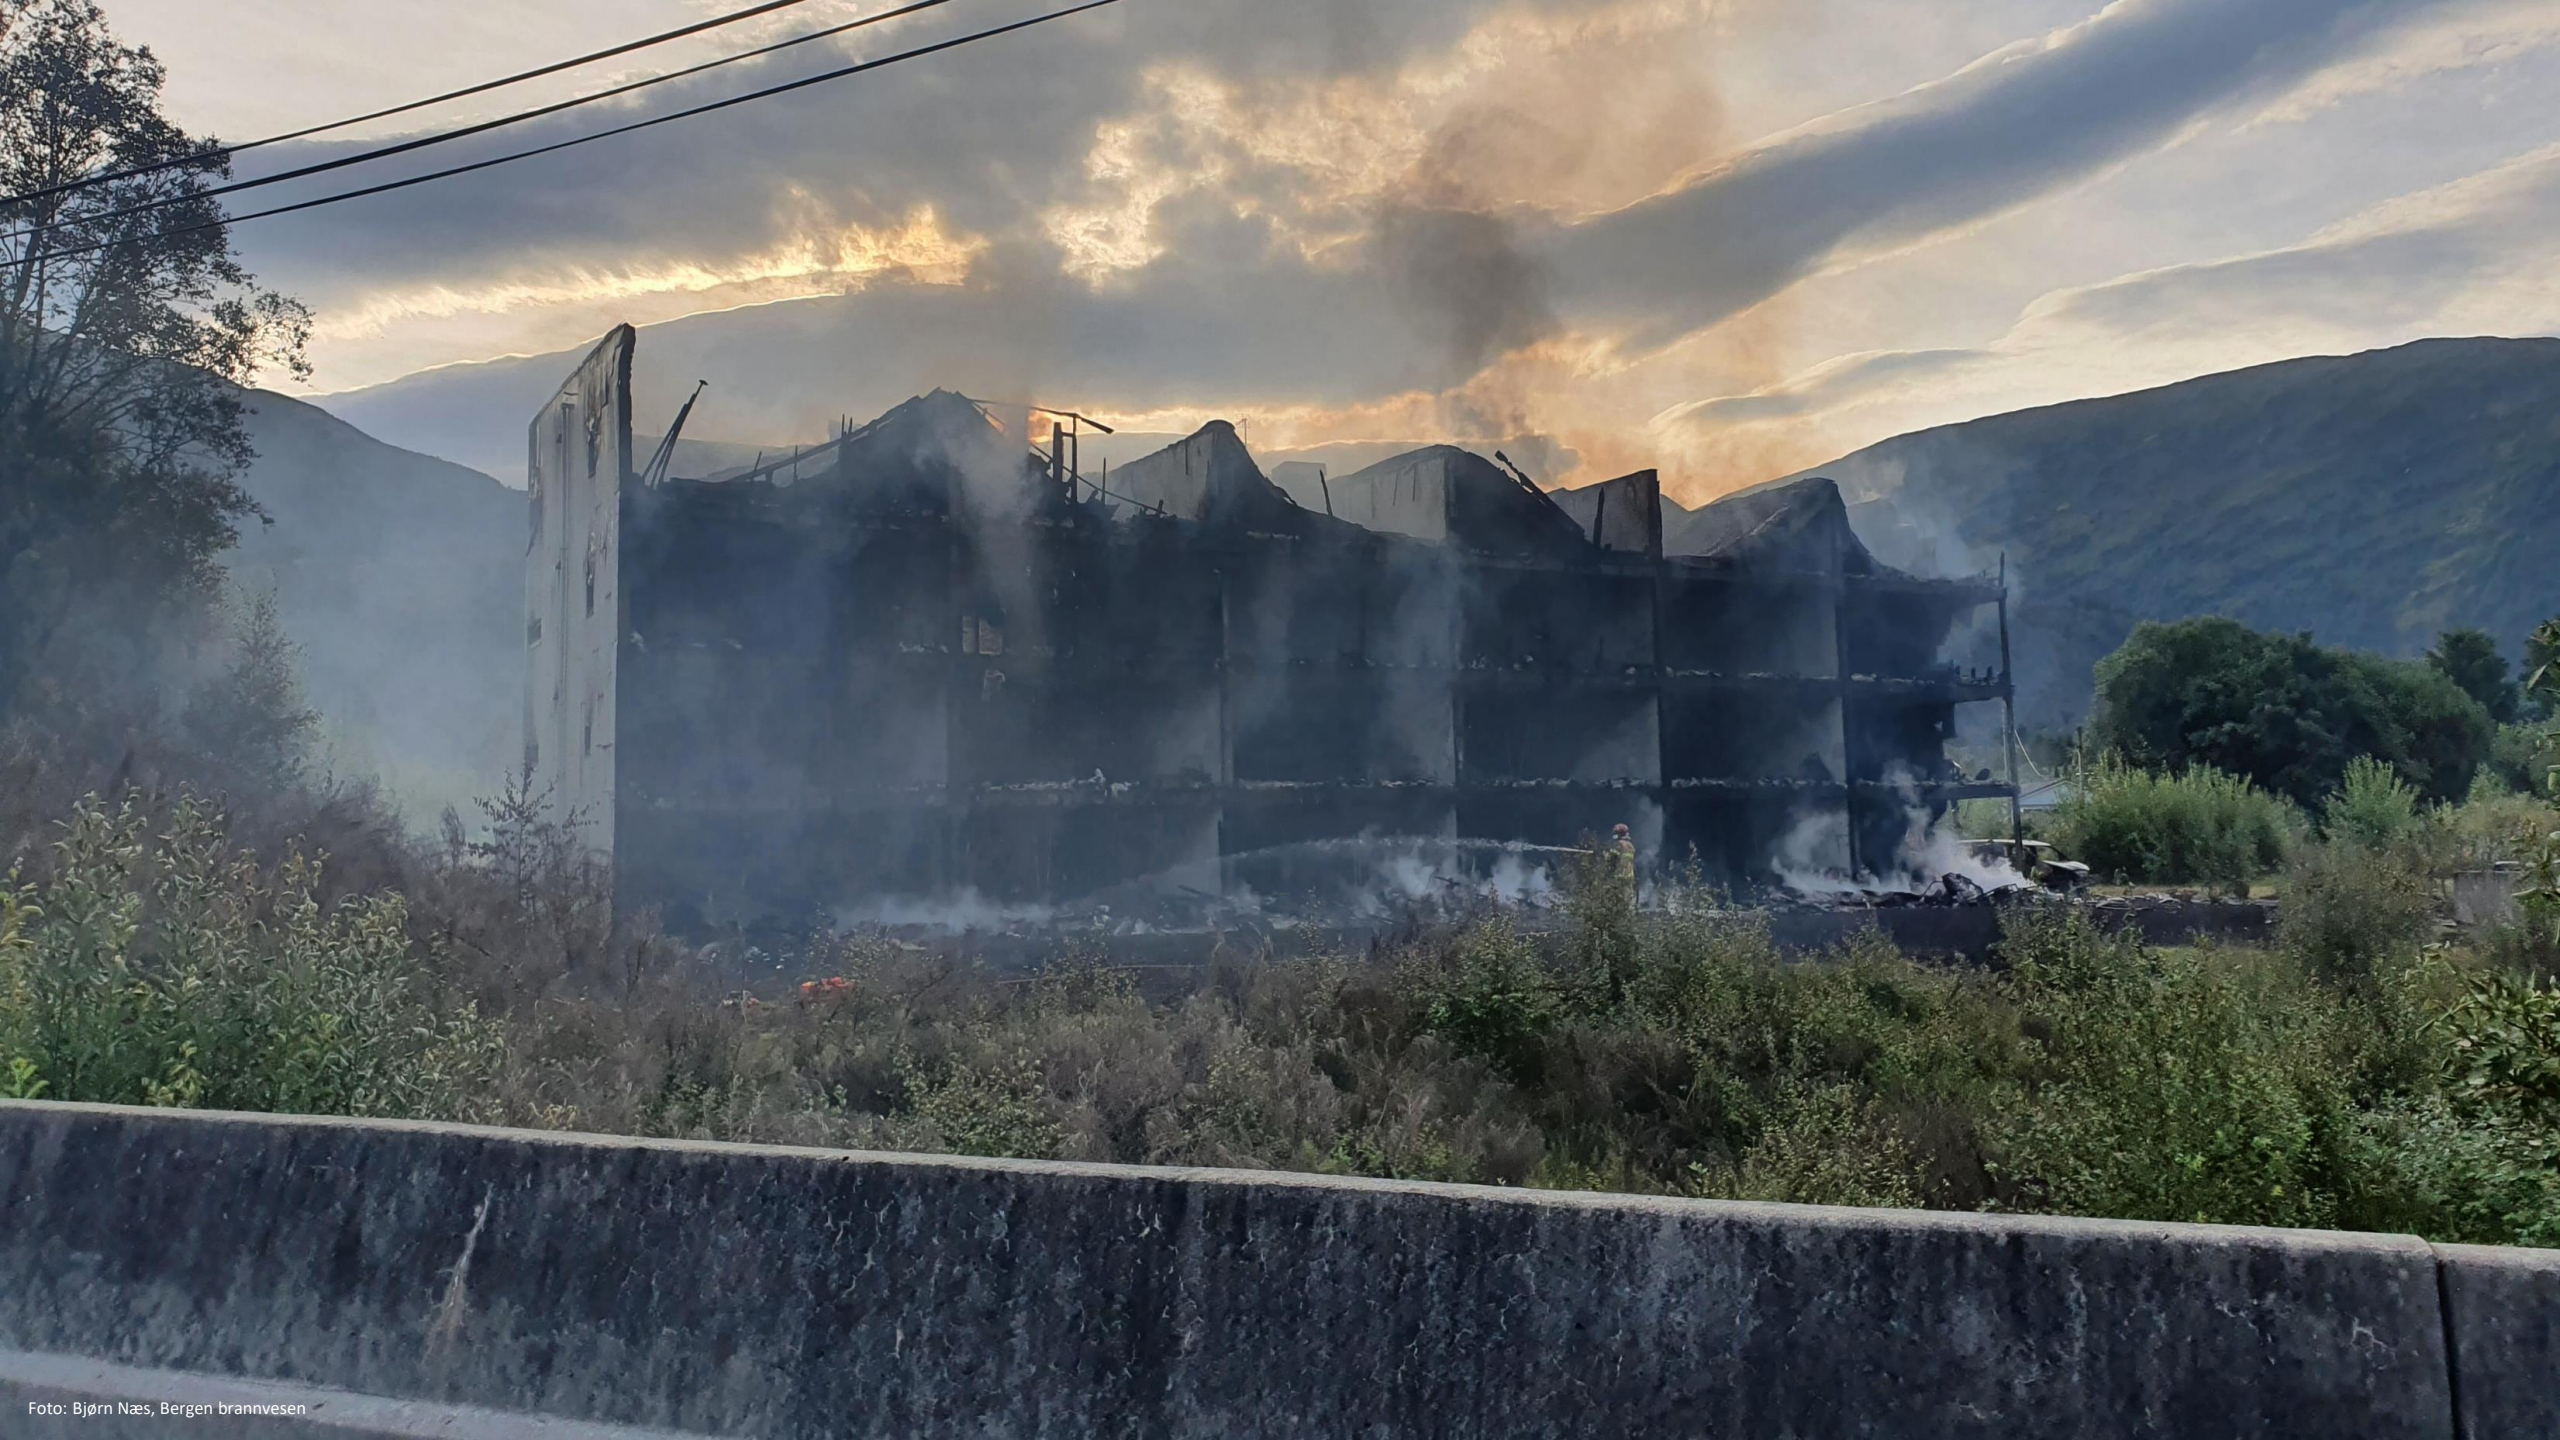
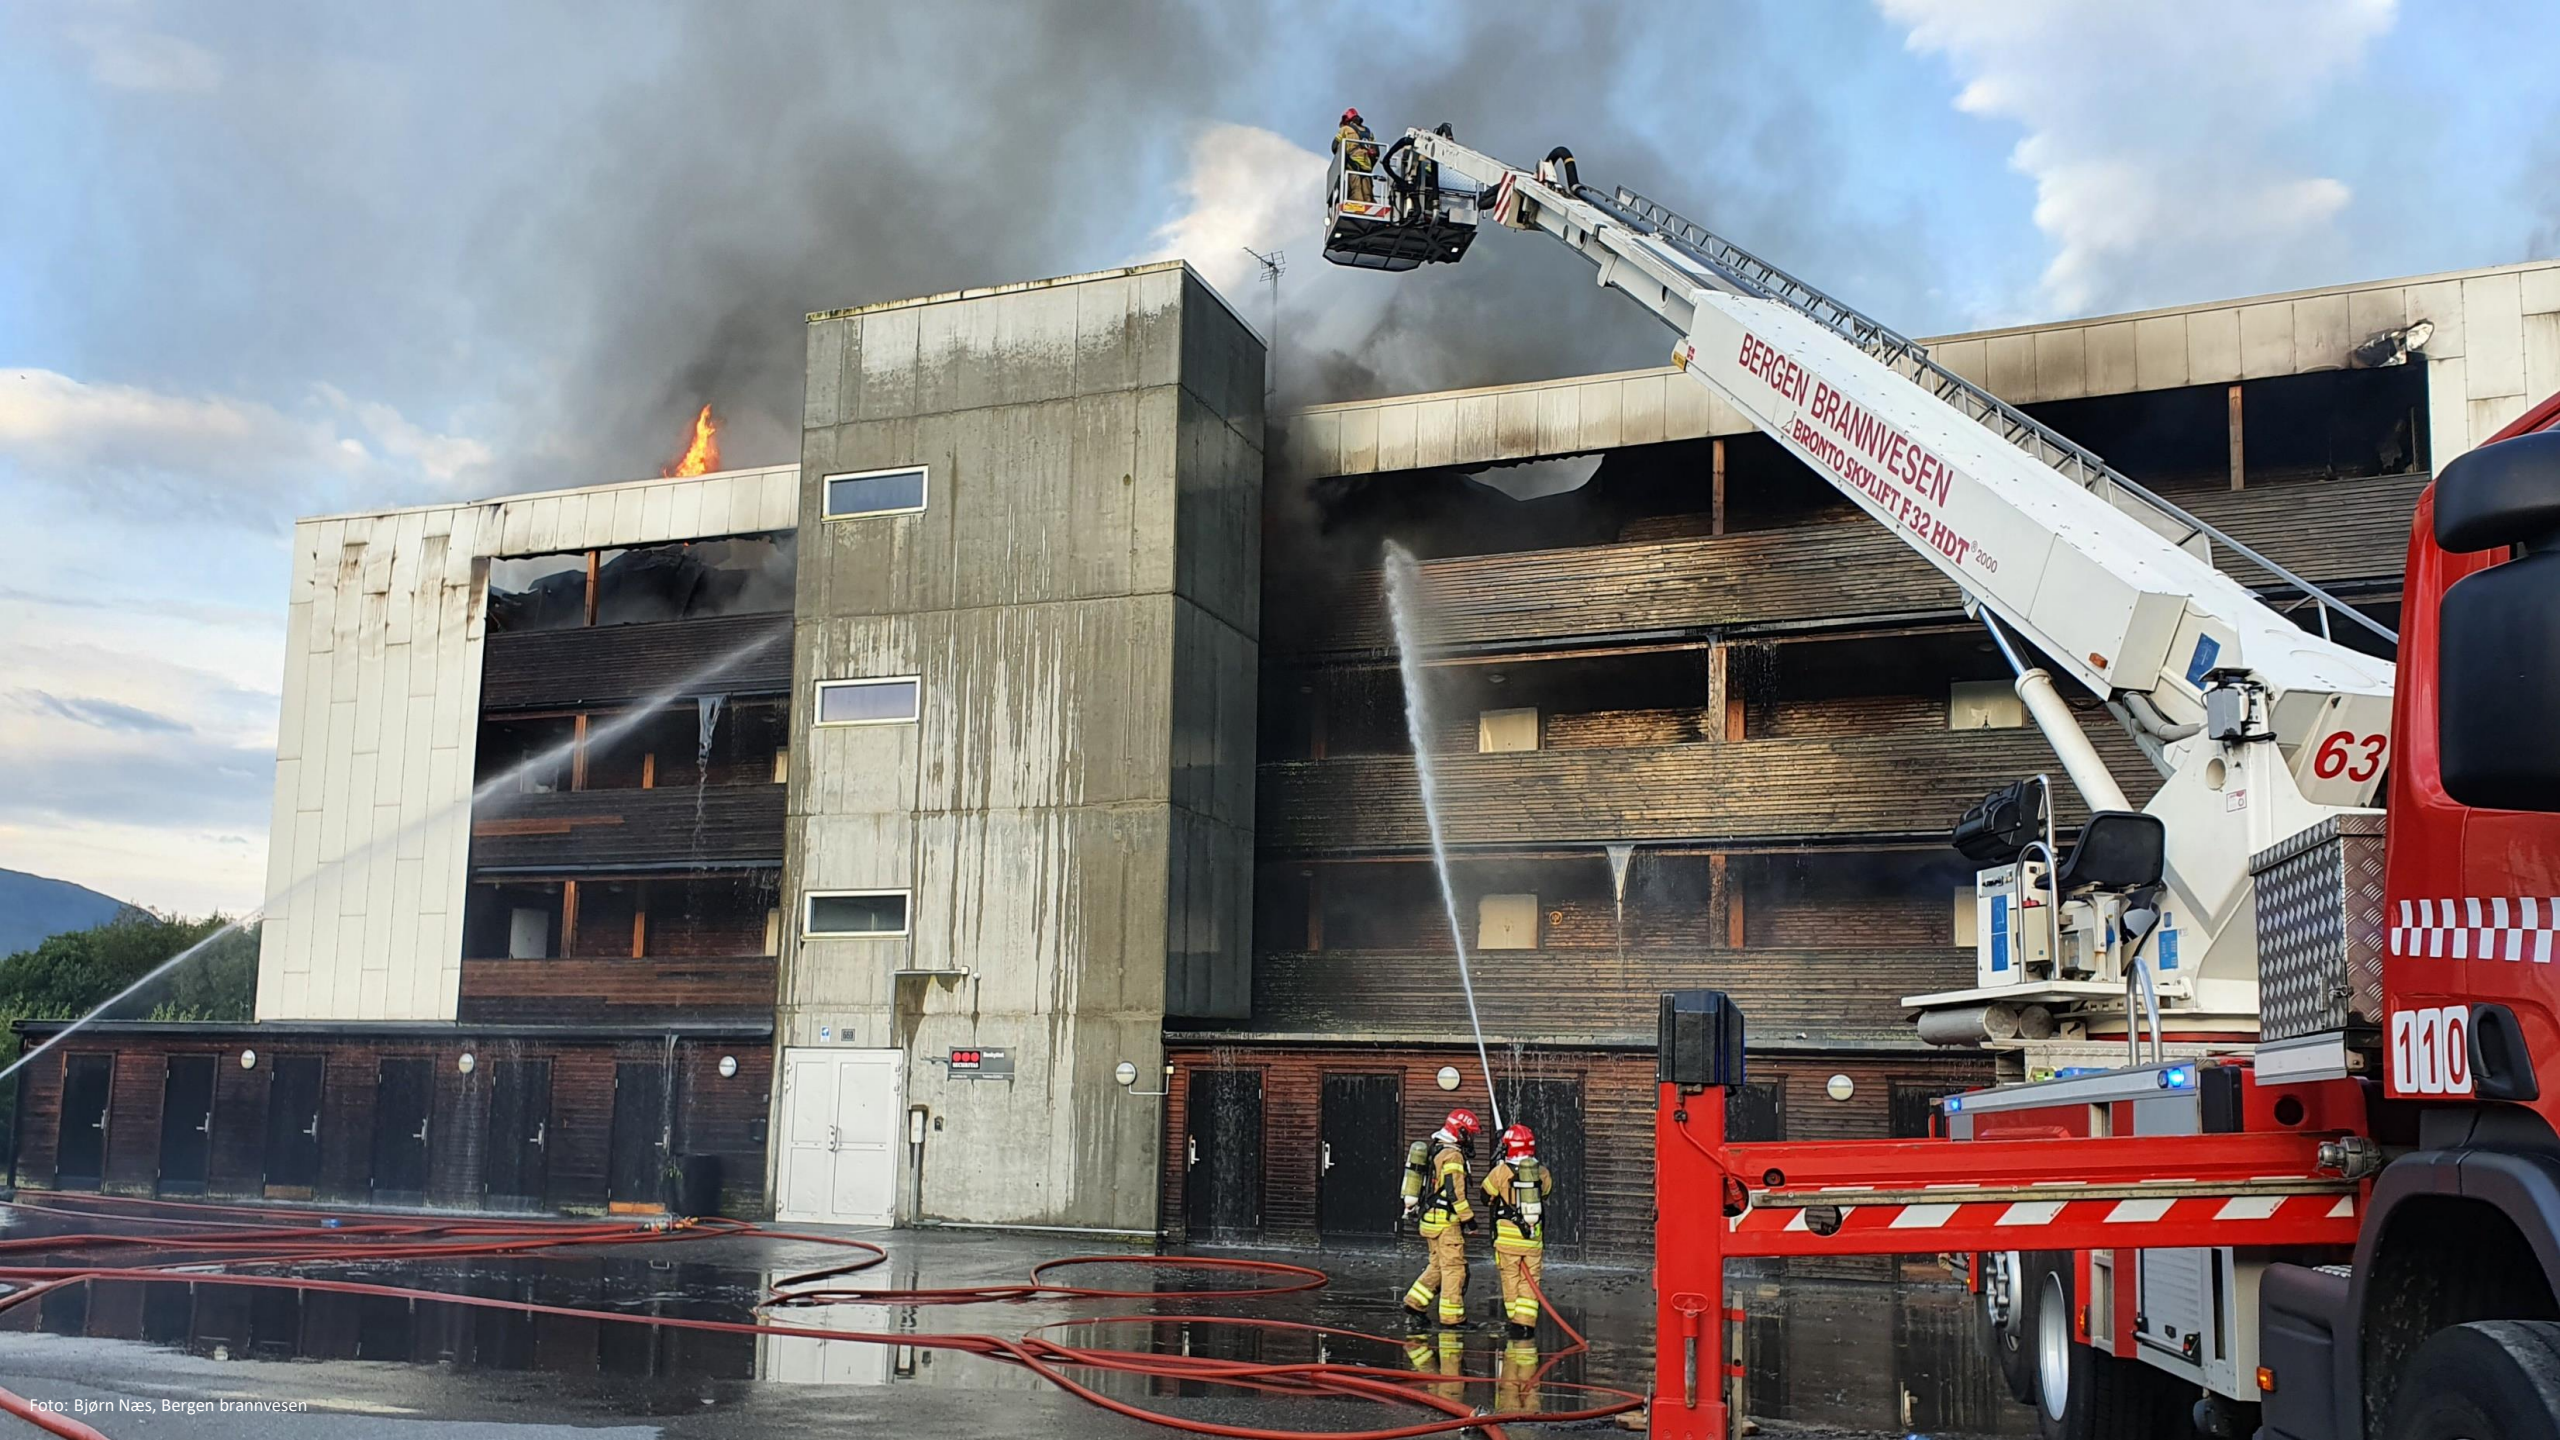
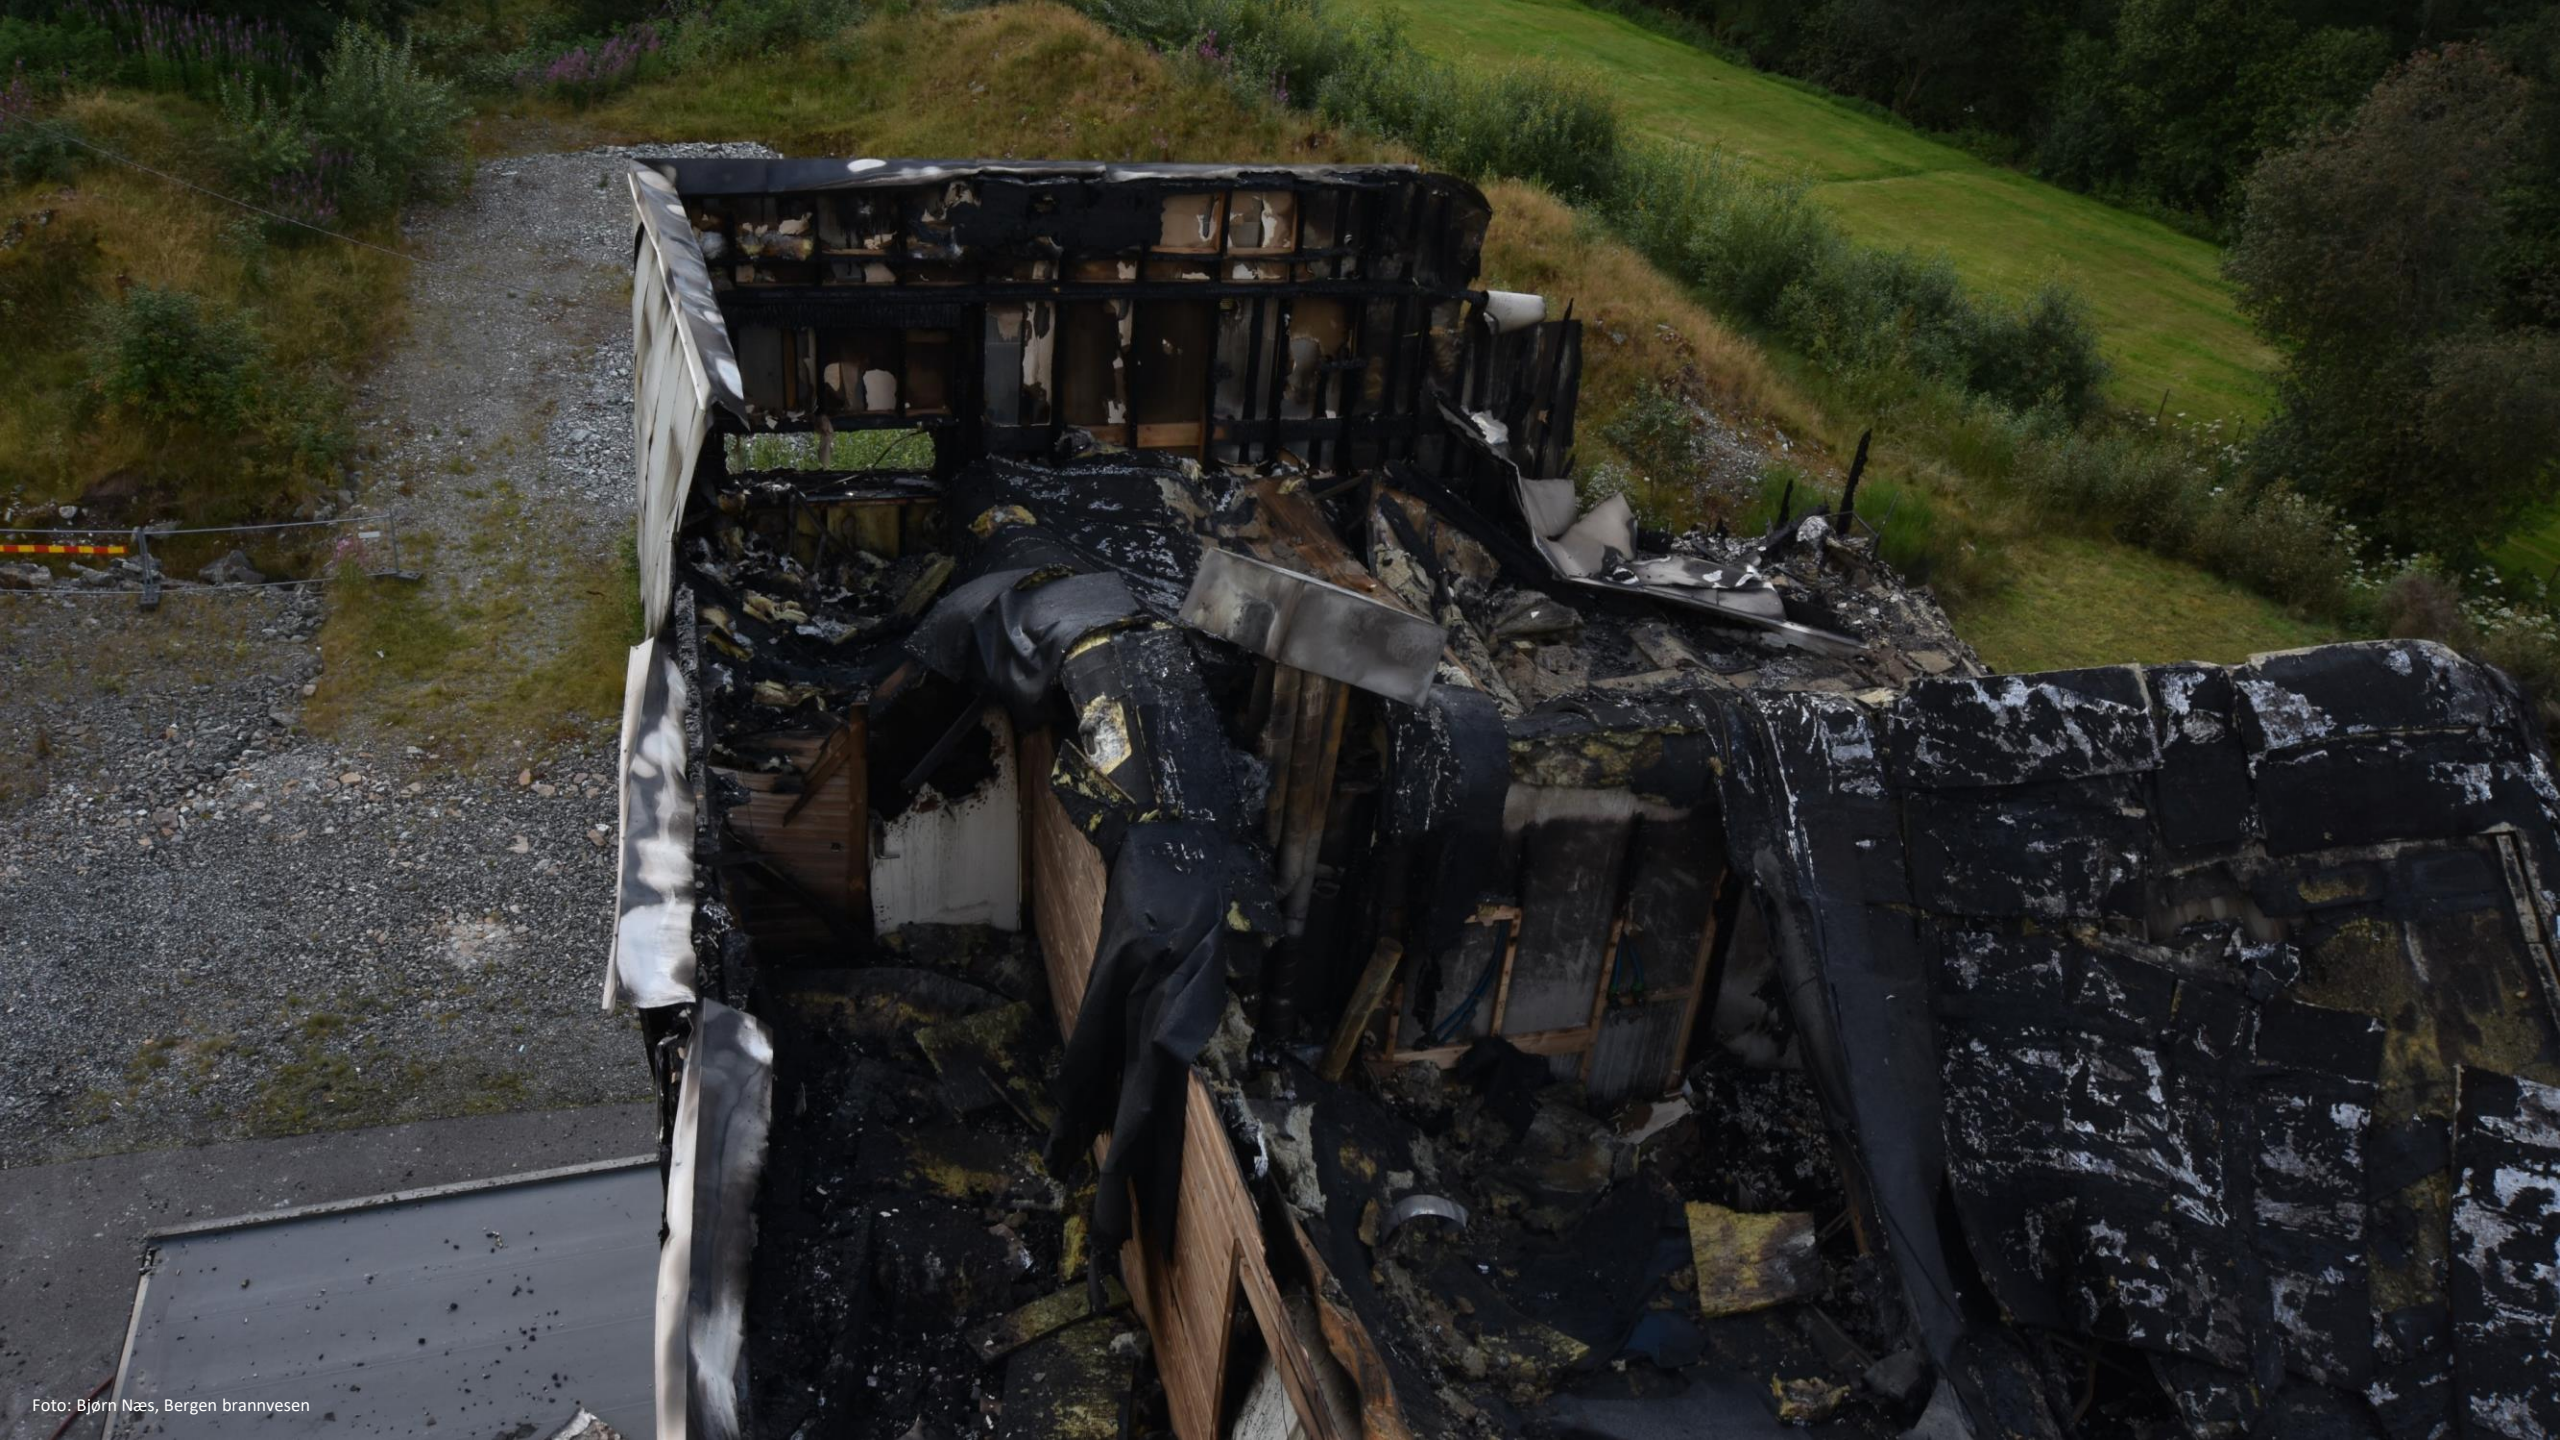
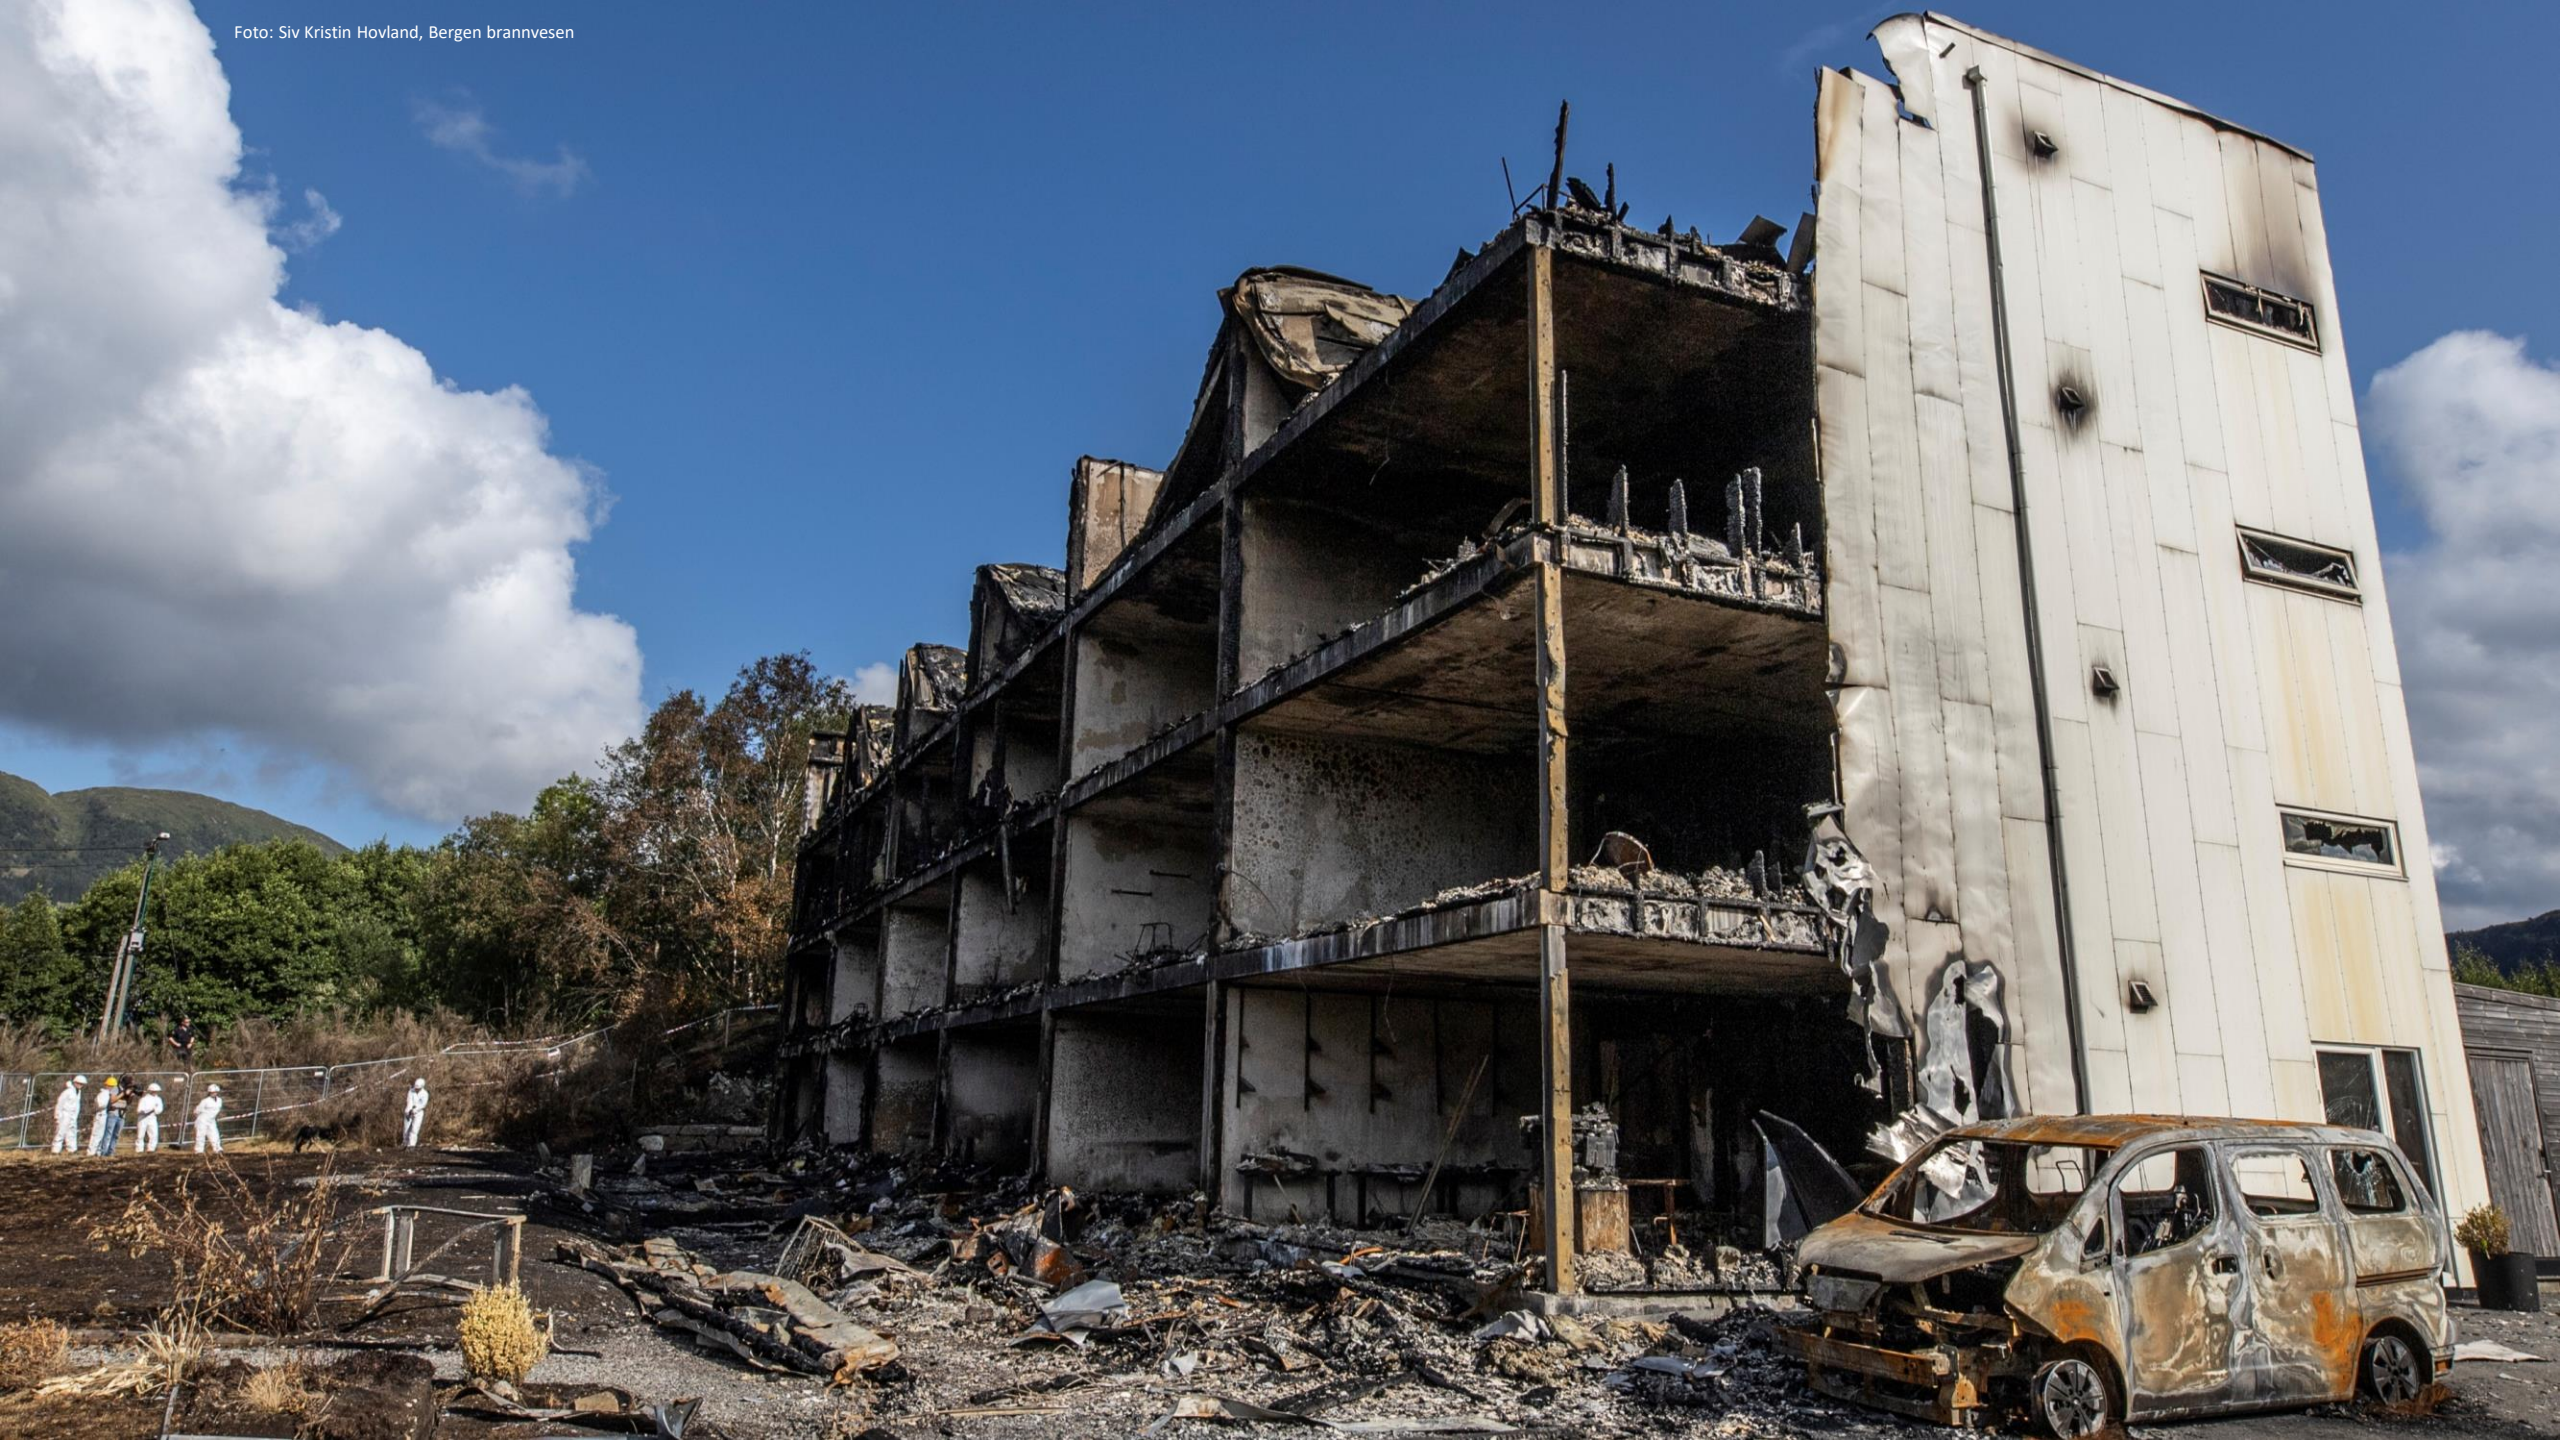
Ingen personer omkom eller ble skadet. Alle evakuerte uten innsats fra nødetatene. De materielle ødeleggelsene ble omfattende. Samtlige leiligheter er utbrent, mens de utvendige bodene er relativt uberørt. Fasadene på kortside mot nord og langside mot nordøst er relativt intakte (se vedlegg 1).
