Eikelunden - Detaljregulering

Tilstandsanalyse – Sandbrekkevegen 30

DATO / REVISJON: 18. SEPTEMBER 2023/ 00

DOKUMENTKODE: 10224866-01-RIB-RAP-001

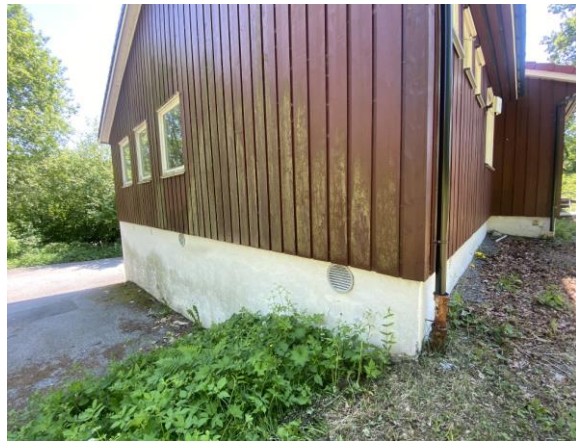
Bilde nr. 2.03
Kortside (nord) og bakside (vest) av bygg 4

Kledningen antas å være fra byggeår. Det observeres generell slitasje på kledning, og begroing på byggets nordside. Begroingen kommer antageligvis av mindre sollys som fører til dårligere forhold for at kledningen tørker tilstrekkelig. Grunnet kledningens alder har den oppnådd forventet teknisk levetid. Selv om kledningen ikke har store synlige skader, så kan det ikke utelukkes at lekter og isolasjon bak kledningen har skjulte skader som følge av alder og fukt.

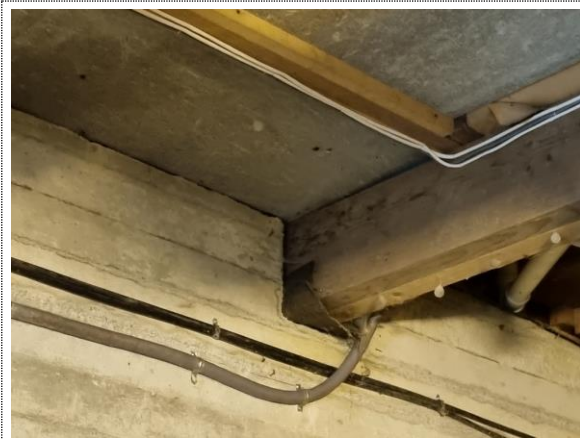
På befaring observeres det noe fuktmerker på tredrager og spindellev som tyder på et fuktig miljø. Det må derfor undersøkes videre om tiltakene med å sette inn flere ventiler har vært tilstrekkelig.

Bilde nr. 2.07
Innfestning av drager under bjelkelaget mellom U.etg og 1.etg.

210	Grunn og fundamenter	Betongvegg mellom krypkjeller og innredet U.etg. er innvendig påført med omtrent 5 cm og står uisolert mot krypkjelleren. Den innvendige påforingen oppfylder kravet til u-verdi iht. referansenivå.		Ingen tiltak		2.05		1	5	2	2	4					0	0											
210	Grunn og fundamenter	I krypkjeller blir det oppbevart diverse materialer. Det er ikke registrert skader, men krypkjellere har erfaringsmessig høy luftfuktighet. Materialer som lagres er utsatt for skade av fuktighet og muggsoppvekst.		Krypkjeller ryddes for lagrede materialer.		2.06		2	5	2	3	6	2028	5 000			5 000	0											
220	Bæresystemer	Bæresystemet i U.etg. består av betongvegger og en tredrager understøttet av betongsøyler. Etasjeskillere av bjelkalg og bærende vegger av bindingsverk i 1.etg. Driftsleder informerer om tidligere fuktproblematikk og råteskader på tredageren i krypkjeller, det ble da satt inn flere lufterventiler som tiltak. På befaring observeres det noe fuktmerker på tredrager og spindellev som tyder på et fuktig miljø.		Krypkjelleren undersøkes for fukt.		2.07 - 2.09		1	8	2	2	4	2028	10 000			10 000	0

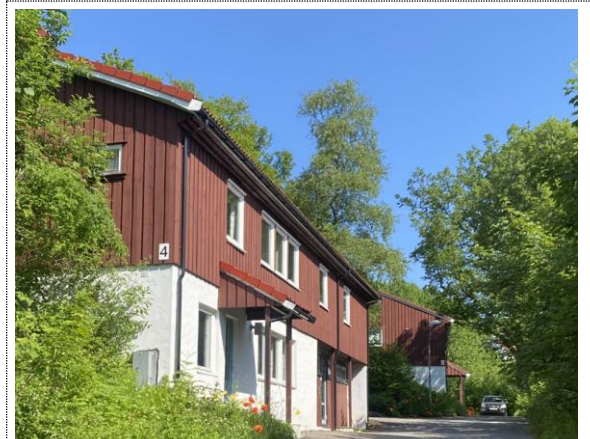
225	Brannbeskyttelse bærende konstruksjon	Ikke vurdert.		Ikke vurdert													0	0											
230	Yttervegger	Yttervegger av betong er pusset og malt på utvendig side. Stedvis misfarging som følge av oppfukting over tid. Ellers tilfredsstillende stand.		Rengjøring av betongoverflaten.		2.08 - 2.09		1	8	1	2	2					0	0

Bilde nr. 2.08
Yttervegger på bygget. Betong med murpuss i U.etg. og trekledning i 1.etg.

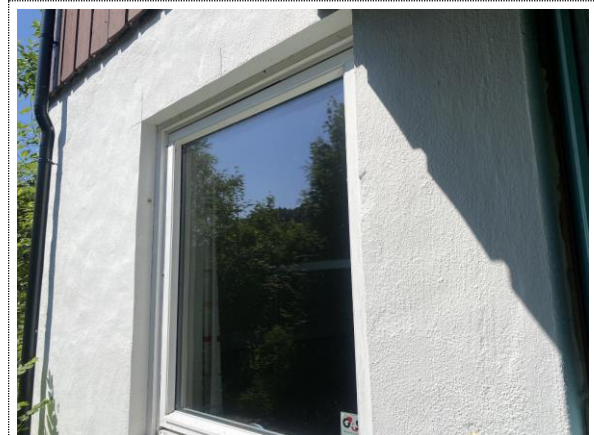
Bilde nr. 2.16

Nyere vindu satt inn i 2010.

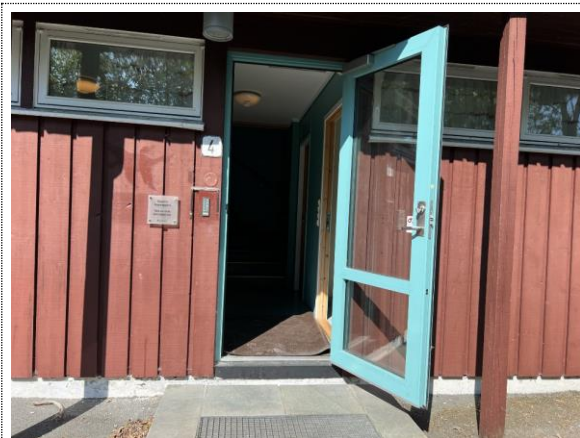
Bilde nr. 2.19
Inngangsdør i aluminium.

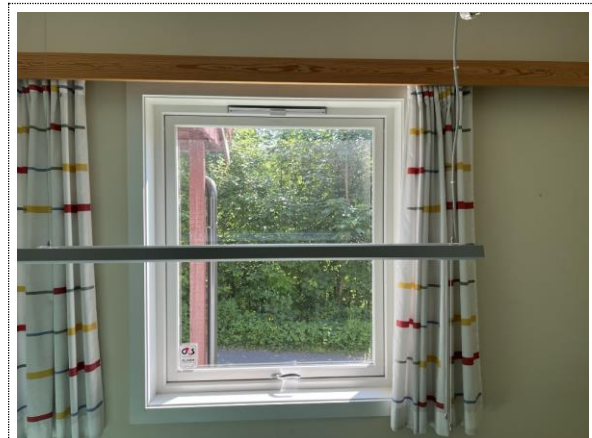
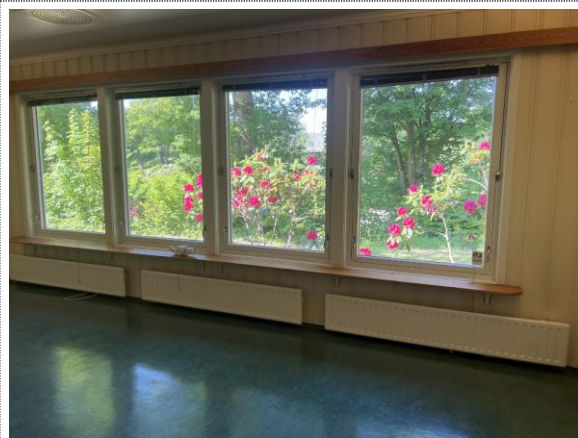
Bilde nr. 2.20
Solavskjerming, gardiner.

Bilde nr. 2.21
Solavskjerming, persienner

234	Utv. vinduer, dører, porter	Smal ytterdør i U.etg. med karm og ramme av aluminium, ingen synlige skader. Dørens bredde er målt til å være 75 cm og er ikke godkjent som rømningsdør.	Det henvises til post 961 branntekniske forhold. En fagkyndig må vurdere byggets rømningsveier.	2.18	3	4	3	2	6			0	0
234	Utv. vinduer, dører, porter	Ytterdør ved byggets hovedinngang i U.etg. har karm og ramme av aluminiumsprofiler, ingen synlige skader. Tilfredsstillende stand.	Ingen tiltak.	2.19	1	8	1	1	1			0	0
237	Solavskjerming	Innvendig solavskjerming i form av persiener og gardiner. Solavskjermingen er ikke funksjonstestet og har forventet bruksslitasje. Innvendig solavskjerming har som funksjon å kontrollere dagslysnivå og blanding, innvendig solavskjerming er lite effektiv for å regulere oppvarming som følge av sollys. Dette kan føre til overtemperaturer og dårlig termisk inn klima.	Solavskjerming skiftes ut, og det monteres ny solavskjerming i form av gardiner og persiener på totalt 30 vinduer. Dersom bygget skal benyttes som kontor må det påregnes montering av utvendig solavskjerming. Kostnad inkluderer innvendig og utvendig solavskjerming for 30 vinduer.	2.20 - 2.21	2	5	3	2	6	2028	73 000	73 000	0

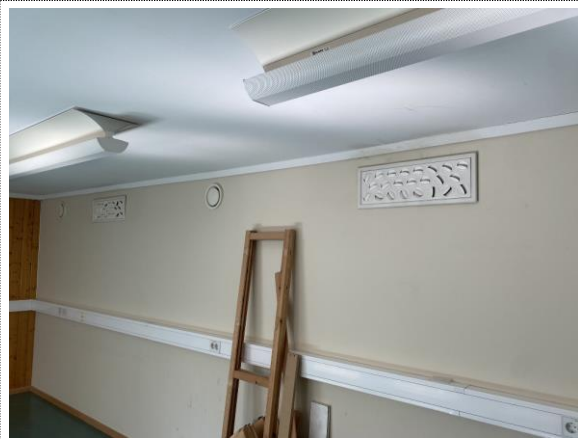
Gipsvegger med malt slett overflate har ingen synlige tegn til skader og er i tilfredsstillende stand.

Bilde nr. 2.23
Gipsvegg med slett overflate, antatt fra ombygging.

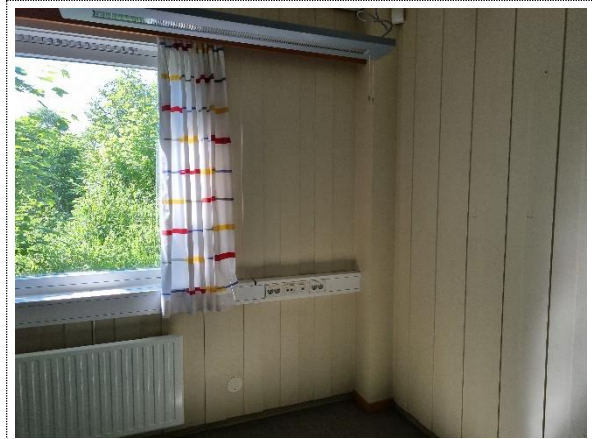
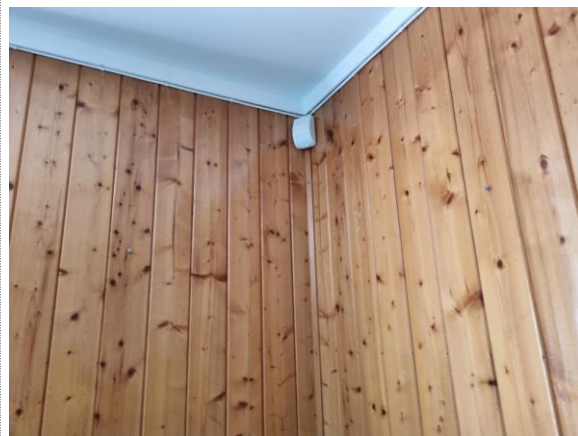
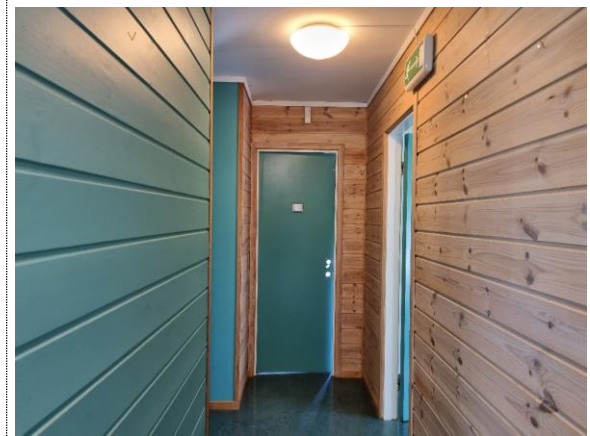
240	Innervegger	Trepanel som er lakkert, beiset og malt, er gjennomgående i hele bygget. Forventet bruksslitasje med merker etter blant annet kroker o.l.	Ingen tiltak	2.24 - 2.26	1	9	1	2	2					0	0
240	Innervegger	Keramiske fliser på badet, har ingen synlige tegn til skader. Antar at badet er fra ombygging i 2002. I tilfredsstillende stand. Restlevetid på keramiske fliser er ca 10 år.	Ingen tiltak.	2.27	1	8	2	2	4					0	0
244	Innv. vinduer, dører, foldevegger	Laminerte innerdører med normal bruksslitasje, det er observert at en innerdør mangler håndtak.	Det monteres håndtak på laminert innerdør. 1 stk.	2.28 - 2.29	1	8	1	1	1			5 000	5 000	0	0
249	Branncellebegrensende konstruksjoner/branntetting	Ikke vurdert.	Ikke vurdert.											0	0
250	Dekker	Etasjeskillere er av isolert bjelkelag. Etasjeskillet mellom 1.etg. og kaldloft er isolert med glassull samt 20 cm mineralull. Bjelkelaget mellom U.etg. og 1.etg. er antatt å være isolert, det er brukt harde plater, antatt eternittplater i underkant av bjelkelaget. Bjelkelagets gulvoverflate er i 1.etg. ujevnt og har behov for avretting.	Etasjeskillet i 1.etg. avrettes ved å montere nye bærebjelker og gulvbjelker på bjelkelaget og det isoleres på nytt. Kostnad inkluderer nytt bjelkelag og isolering. Mengde er 195 kvm. Arbeidet utføres av godkjent firma iht. håndtering av asbest. Kostnad knyttet til asbestkartlegging er medtatt i post 9275. Ved utskiftning anbefales det at etasjeskillene oppgraderes til klimaskillende konstruksjon.	2.30 - 2.32	2	8	1	3	3	2028		288 000	288 000	0	0

Bilde nr. 2.24
Innervegg med malt panel.

Bilde nr. 2.25
Innervegg med trepanel.

Bilde nr. 2.26
Innervegger med malt og beiset trepanel.

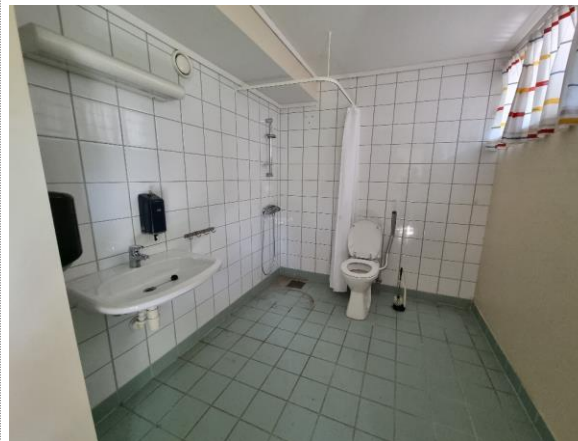
Keramiske fliser på badetrom har ingen synlige tegn til skader, og har en restlevetid på ca. 10 år. Denne veggtypen er i tilfredsstillende stand.

Bilde nr. 2.27
Fliser på gulv og vegger på baderom.

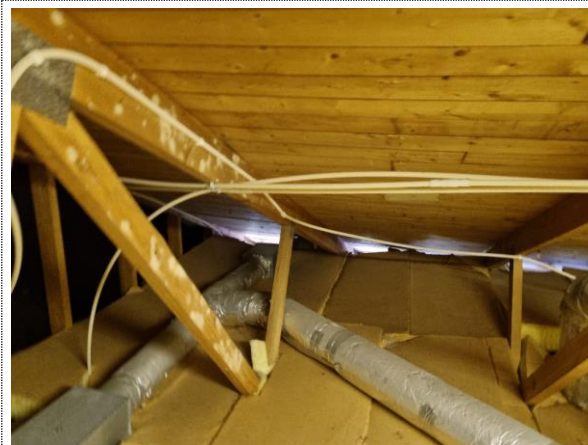
Bilde nr. 2.31
Kaldt loft. Isolasjon over bjelkelag.

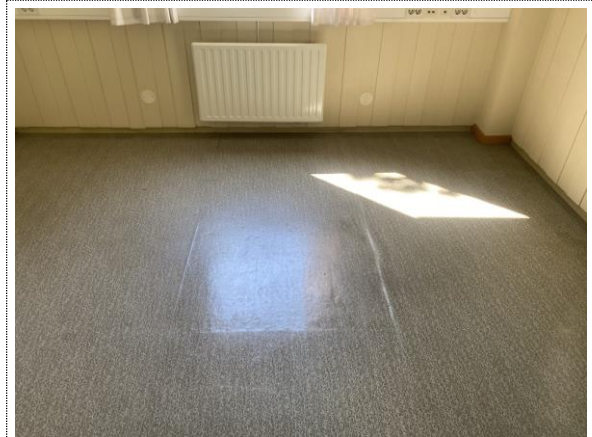
Bilde nr. 2.32
Gulvoverflate av banebelegg.

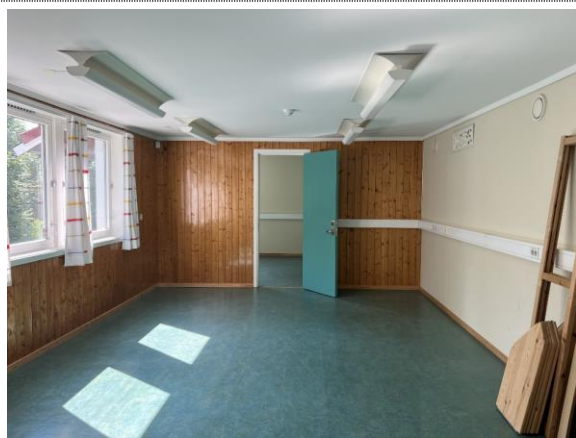
Bilde nr. 2.35
Gulvoverflate av banebelegg og himling av gips.

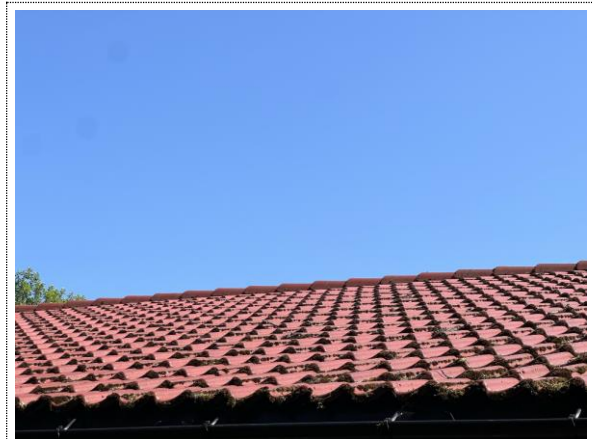
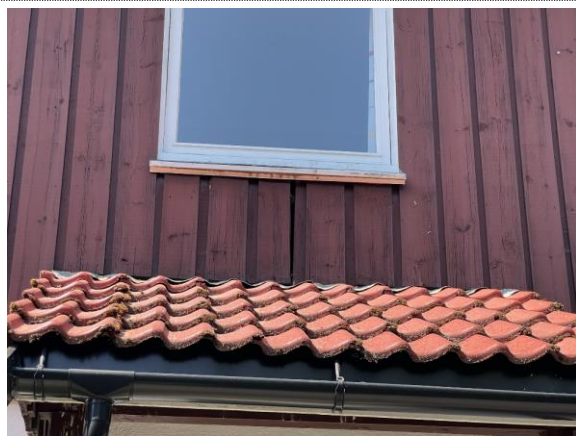
Yttertaket vurderes på bakgrunn av visuell inspeksjon på overflater. Det er registrert noe begroing på takstein. Taket har stått i ca. 60 år og teknisk levetid er nådd, basert på visuell inspeksjon vurderes det at yttertaket holder de neste fem årene. Likevel kan det ikke utelukkes for skjulte skader på eksempelvis papp og lekter.

Bilde nr. 2.38
Yttertak, takstein i rød teglstein.

Bilde nr. 2.39
Tak på overbygg, takstein i rød teglstein.

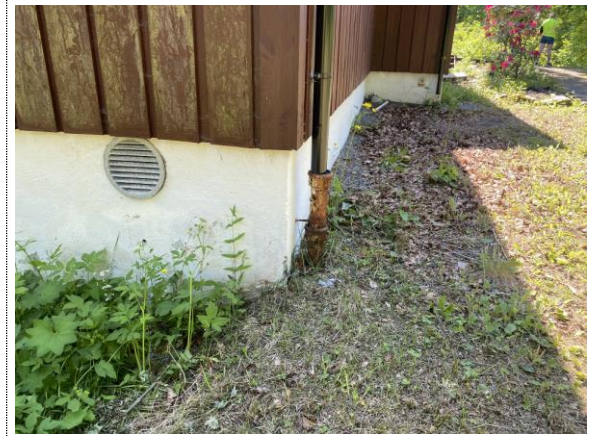
Takrenner og nedløp er malt, og malingen flasser av. Det er også observert skade nederst på noen av nedløpene. Rennesystemet antas at de er fra byggeår og er benyttet ut sin forventede levetid.

Bilde nr. 2.44
Nedløp ned i grunnen

265	Gesimser, takrenner og nedløp	Utvendige takrenner i plast er malt og malingen flasser av. Det er også observert skade nederst på noen av nedløpene. Rennesystemet er fra byggeår og er brukt utover sin forventede levetid.	Renner og nedløp i plast fjernes, og det monteres nytt rennesystem. Nedløp ca 15 m Takrenne ca 35 m	2.43 - 2.44	2	7	2	3	6	2028		40000	40 000	0	0
270	Fast inventar	Ikke vurdert	Ikke vurdert						0					0	0
271	Murte piper og ildsteder	Ikke relevant.	Ikke relevant.						0					0	0
273	Kjøkkeninnredning	Ikke vurdert	Ikke vurdert						0					0	0
275	Skap og reoler	Ikke vurdert	Ikke vurdert						0					0	0
276	Sittebenker, stolrader, bord	Ikke vurdert	Ikke vurdert						0					0	0
277	Skilt og tavler	Ikke vurdert	Ikke vurdert						0					0	0
2771	Merking og etterlysende ledesystem	Ikke vurdert	Ikke vurdert						0					0	0
280	Trapper, balkonger mm	Innvendig trapp i tre er belagt med linoleumsbelegg. Belegget fremstår som umoderne og har lagt ut sin levetid. Selve trappen er i tilfredsstillende stand.	Belegget skiftes ut. Ca 5 kvm	2.45	2	8	1	3	3	2028		5000	5 000	0	0

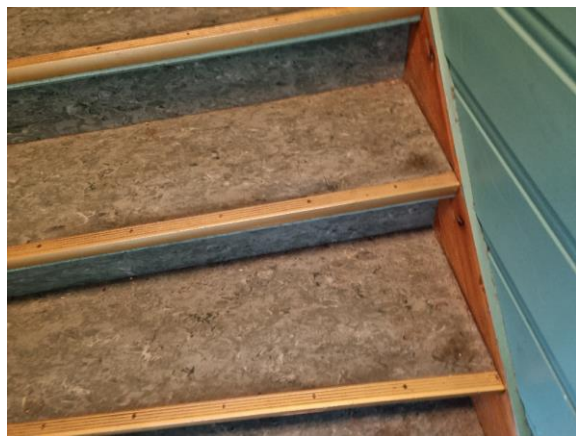
Bilde nr. 2.45
Innvendig trapp, linoleumsbelegg.
