Sandsliåsen 46 - Tilstandsrapport

Tilstandsanalyse Sandsliåsen 46

DATO / REVISJON: 22. april 2022 / 00

DOKUMENTKODE: 10216140-01-RIB-RAP-001

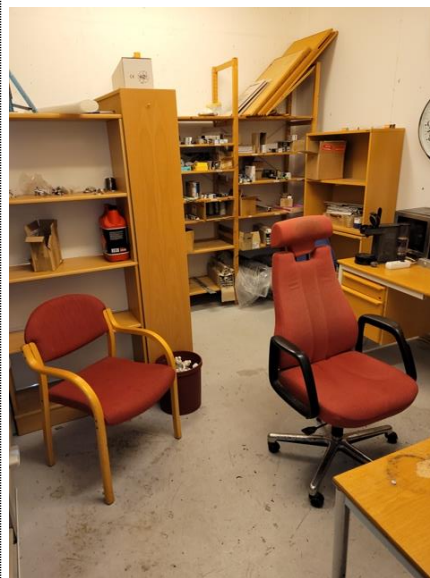
Bilde nr. 2.08
Kjellervegger i vaktmesterkontor

Det er ikke avdekkede fuktskader i kjeller eller tegn til setningsskader i bygget.

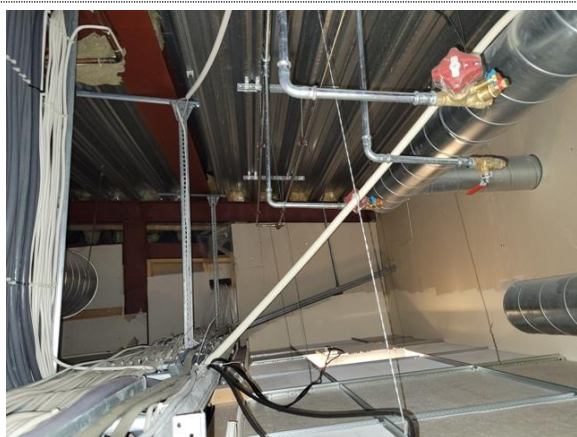
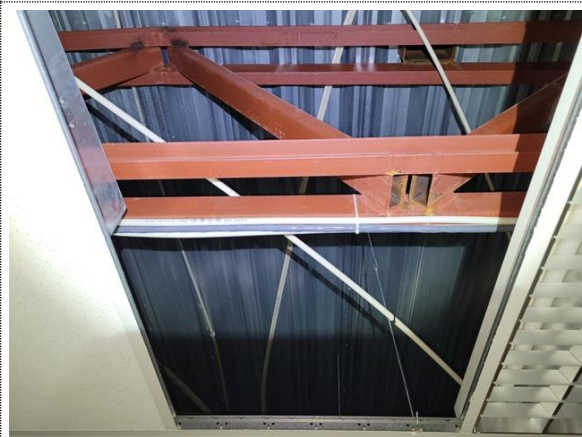
225	Brannbeskyttelse bærende konstruksjon	Ikke vurdert spesifikt. Ingen brannisolasjon på stålbering, og det er trolig benyttet brannhemmende maling.	Ikke vurdert	2.11-2.12				0				0	0		
								0				0	0		
230	Yttervegger	Yttervegger er generelt i form av utfyllende klimavegger av 150 mm isolerte bindingsverk av tre. Innvendig kledning av malte gipsplater. Utvendig kledning av fasadeplater med åpne fuger, uten bruk av beslag i horisontale fuger. Vindsperre av GU-gipsplater er fuktskadet, og ligger stedvis som flak i underkant av ytterkledning. Fuktskader i vindsperre trolig pga. utett fasadekledning. Det kan ikke utelukkes fuktskader i bindingsverk. Stedvis brekkasje i plater, løse plater. Begroing på fasadene.	Utvendig fasadeplater og tilhørende utlekting, og vindsperre rives, og skiftes. Nye fasadeplater med tett løsning som ikke er risikerer inndrev av slagregn. Ca. 4300 kvm	2.13-2.20	3	6	3	3	9	2023	10 000 000	10 000 000	0

Bilde nr. 2.11
Stålbæring i underkant av Q-dekke.

Bilde nr. 2.12
Stålbæring i underkant av Q-dekke.

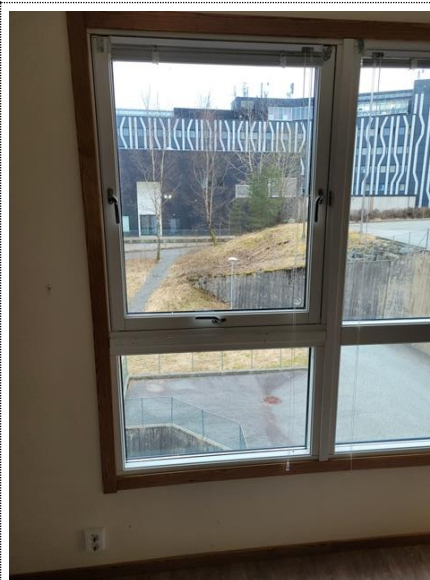
Bilde nr. 2.26
Vindu innvendig side

Det er overflatekorrosjon i randsone rundt rømningsdører på bygg H, som bør utbedres med hensyn til bestandighet på dørene. Vinduer generelt har moderat varmemotstand, og med hensyn til energieffektivisering bør man i fremtiden planlegge utskifting.

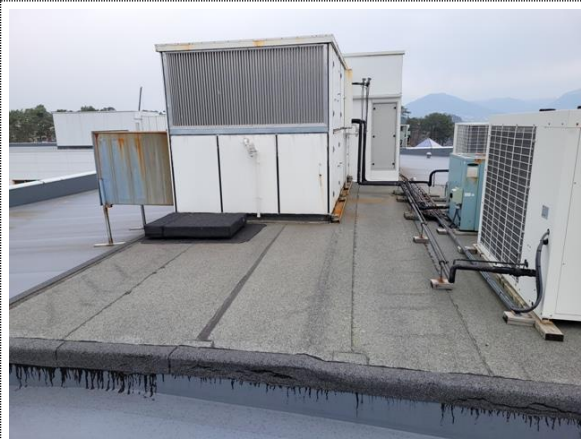
260	Yttertak	Pågående lekkasjer rundt og i underkant av ventilasjonsrom på tak for bygg E/F og bygg H.	2.61- 2.62	3	7	2	3	6	2022	0		0	0
260	Yttertak	Tekniske rom på tak. Fuktskader i yttervegger av bindingsverk på ventilasjonsrommene som følge av utett kleddning. Ventilasjonsrom på tak tekket med takplater. Korrosjonskader på takplater.	2.63- 2.64	3	6	3	3	9	2023	1 500 000		1 500 000	0
265	Gesimser, takrenner og nedløp	Parapetbeslag av belagt stål med stående stangfalsler. Festet på topp av parapetbeslag med pakningskruser. Punktvis korrosjon og avflassing av belegg på beslagene på alle tak.	2.65- 2.66	2	7	1	3	3	2024	700 000		700 000	0
270	Fast inventar	Ikke vurdert						0				0	0
271	Murte piper og ildsteder	Ikke relevant.						0				0	0
273	Kjøkkeninnredning	Ikke vurdert						0				0	0
275	Skap og reoler	Ikke vurdert						0				0	0
276	Sittebenker, stolrader, bord	Ikke vurdert						0				0	0
277	Skilt og tavler	Ikke vurdert						0				0	0

Bilde nr. 2.58
Yttertak og ventilasjonsrom på tak bygg H

- Utskifting av takteknig og utbedring av fallforhold og mulige lekkasjepunkt på samtlige tak.
- Rehabilitering av alle ventilasjonsrom på tak.
- Utskifting av utvendig kledning, lekter og vindsperre på samtlige fasader. Tilstøtende beslag på parapeter og mot vindu må også skiftes. Bindingsverk må undersøkes for fukt og råteskader.

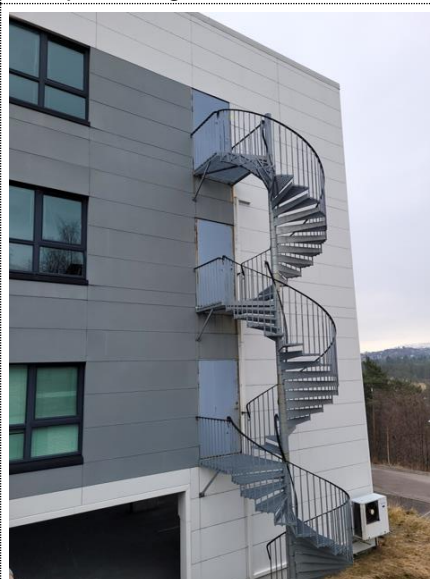
Bilde nr. 2.68
Rømningstrapp bygg H

- Rustbehandling av rømningsdører i bygg H, samt utvendig stålbæring for utkraget tak.
- Betongkontroll av betongsøyler i parkeringsanlegg.
- Utskifting av ventilasjonsaggregater.

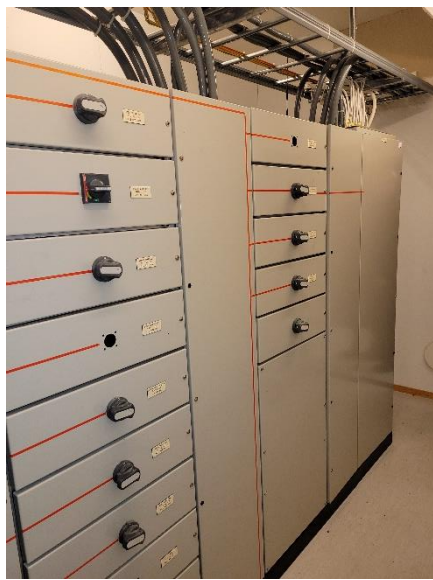
Bilde nr. 4.05
Hovedfordeling med underfordeling

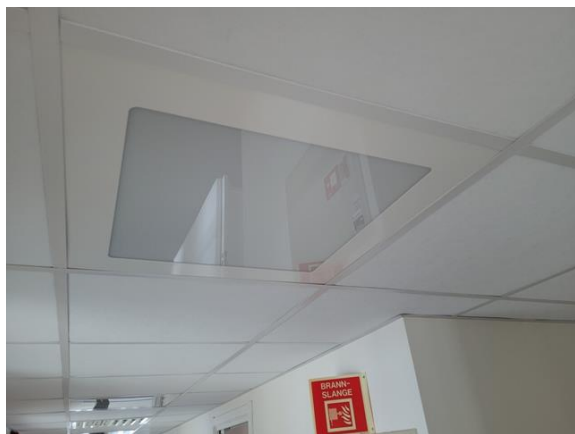
Bilde nr. 4.07
Eksempel på lysarmature

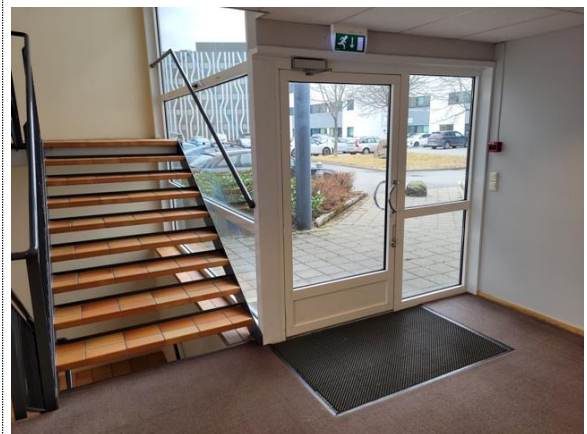
Bilde nr. 4.08
Nødløststyr

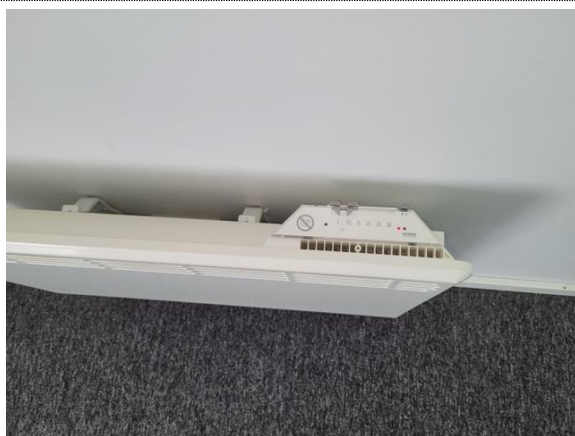
Bilde nr. 4.09
Varmeanlegg kontorer

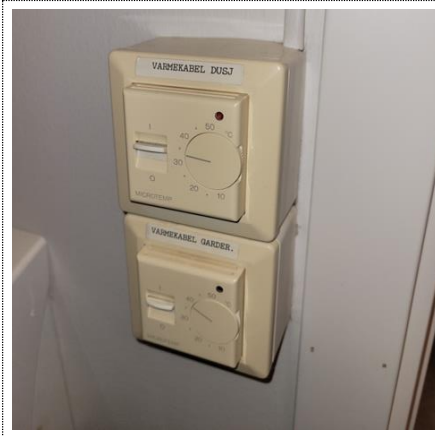
Bilde nr. 4.10
Varmekabel dusj og garderobe

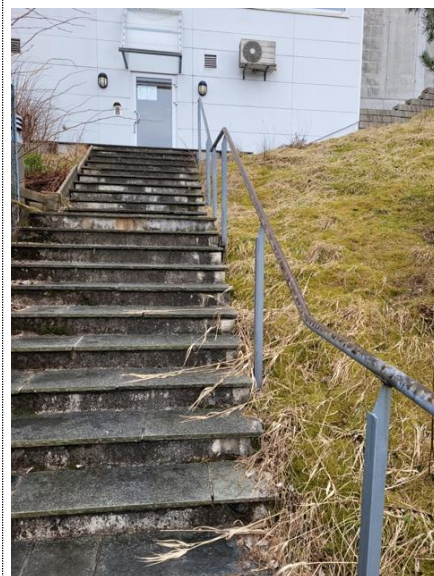
Bilde nr. 7.10
Utvendig støpt trapp belagt med stein. Korrodert
stålrekkverk
