BERGEN KOMMUNE

# SLUTTRAPPORT SKROTRYDDING I STORE LUNGEGÅRDSVANN

RENERE HAVN BERGEN

Tittel:	Sluttrapport skrottrydding i Store Lungegårdsvann		
COWI-kontor:	Bergen		
Oppdrag nr.:	A243166	Rapportnummer	RAP-A243166-2023-07
Utgivelsesdato:	02.10.23	Antall sider:	15
Tilgjengelighet:		Antall vedlegg:	2
Utarbeidet:	Aud Sundal	Sign.	<i>Aud Sundal</i>
Kontrollert:	Bjørn Kvisvik	Sign.	<i>Bjørn Kvisvik</i>
Godkjent:	Bjørn Kvisvik	Sign.	<i>Bjørn Kvisvik</i>
Oppdragsgiver:	Bergen kommune	Oppdragsgivers kontaktperson:	Elena Rusetskaya
Stikkord:	Skrottrydding, Store Lungegårdsvann, vannrenseanlegg, Renere Havn Bergen		
Foto forside:	OceanFront AS

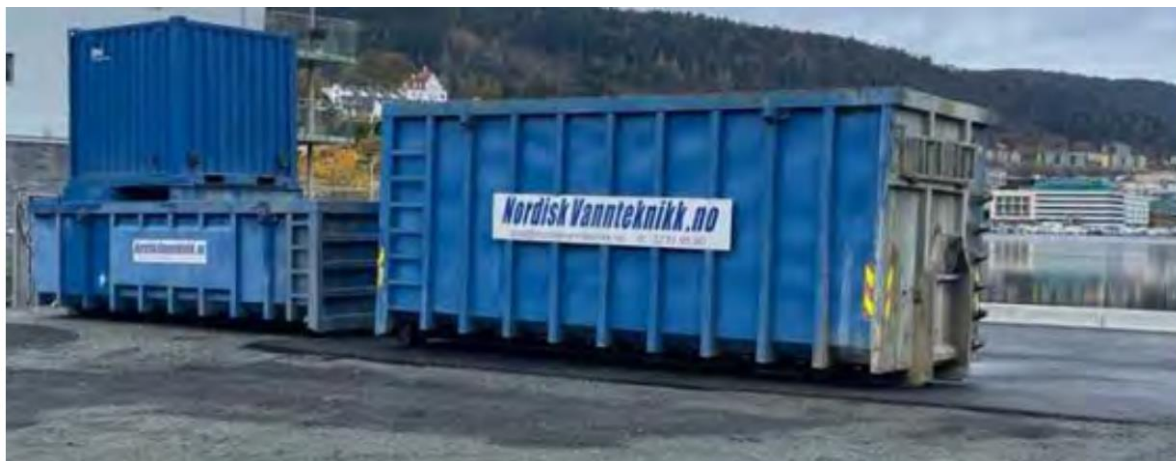
Figur 5 Vannrensaneanlegget levert av Nordisk Vannteknikk AS (fra OceanFront AS, 2023; vedlegg 1)

For rensing av vaskevannet ble et mobilt renseanlegg med kapasitet på 18 m<sup>3</sup> pr. time installert (OceanFront AS, 2023; vedlegg 1). Vaskevannet ble pumpet fra oppsamlingskummen til en 38 m<sup>3</sup> sedimenteringskonteiner for nedfelling av de største partiklene før rensing. Deretter ble vannet pumpet over i renseanlegget som bestod av en fellingskonteiner og kontrollkonteiner for styring og tilsetning av Polyclay som er fellingsmiddelet for å rense ut finere partikler. Nordisk Vannteknikk AS tok jevnlig prøver av rensset vann for analyse. Prøveresultatene ble sendt til byggherre. Når disse var godkjent, ble rensset vann pumpet til Store Lungegårdsvann. Se avsnitt 4.1 for vurdering av analyseresultatene.

Analyseresultatet for vannprøven tatt 28.02.2023 viste overskridelse for innhold av nikkel (se også avsnitt 4.1). Resultatet ble rapportert til byggherre som etter dialog med Statsforvalter tillot å slippe vannet til i Store Lungegårdsvann uten ytterligere tiltak. Dette var den eneste overskridelsen av grenseverdiene gitt i tillatelsen.

På grunn av overskridelsen i vannprøven fra 28. februar, gjennomførte byggherre den 10. mars et møtet med Statsforvalteren for å diskutere om ytterligere rensetrinn i renseanlegget burde implementeres. Renseanlegget var satt opp med mulighet for oppgradering til bruk av kullfilter for oppløste tungmetaller dersom prøveresultatene tilsa behov for det. Det ble imidlertid besluttet på møtet å avvete resultatene fra de neste prøvetakingsrundene før en eventuell implementering av flere rensetrinn. Det ble ikke registrert flere overskridelser av grenseverdiene i de påfølgende vannprøvetakingsrundene.

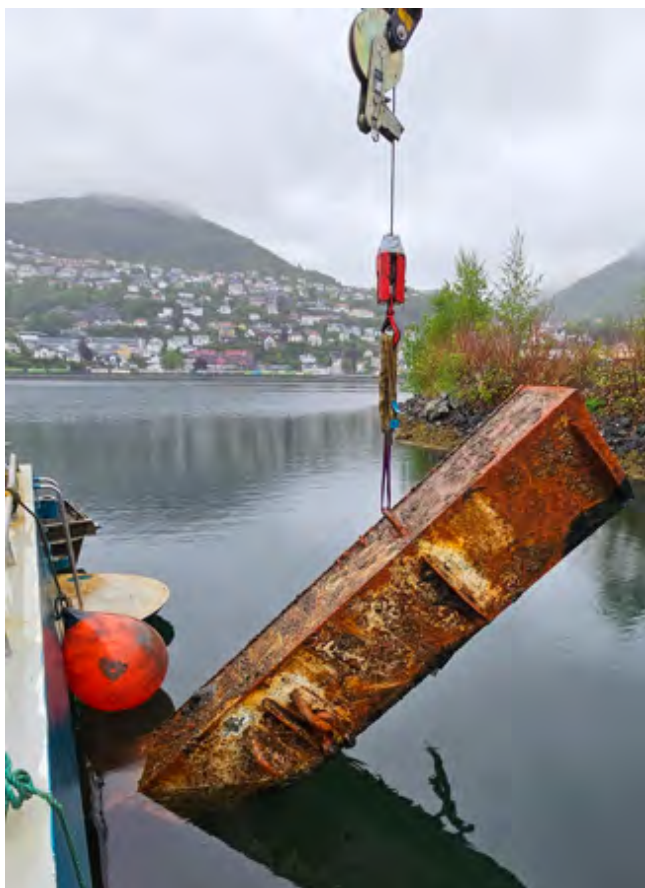
Bilde 3. Stålstruktur som ble fjernet.

Neptun Båtforening har sitt anlegg innenfor dette området og det er preget av brygger og fortøyninger. Området ble av søkt med delvis ROV med sonar og delvis med eXpiator, og objekter fjernet med eXpiator. Vrak 26 ble fjernet fra dette området. Langs land forekom mye metallskrot, trolig fra tidligere virksomheter på land, sammen med bildekk, batterier, motorer og deler til bryggeanlegg. Under bryggene forekom en del plastavfall, som campingstoler og tilbehør til båter.

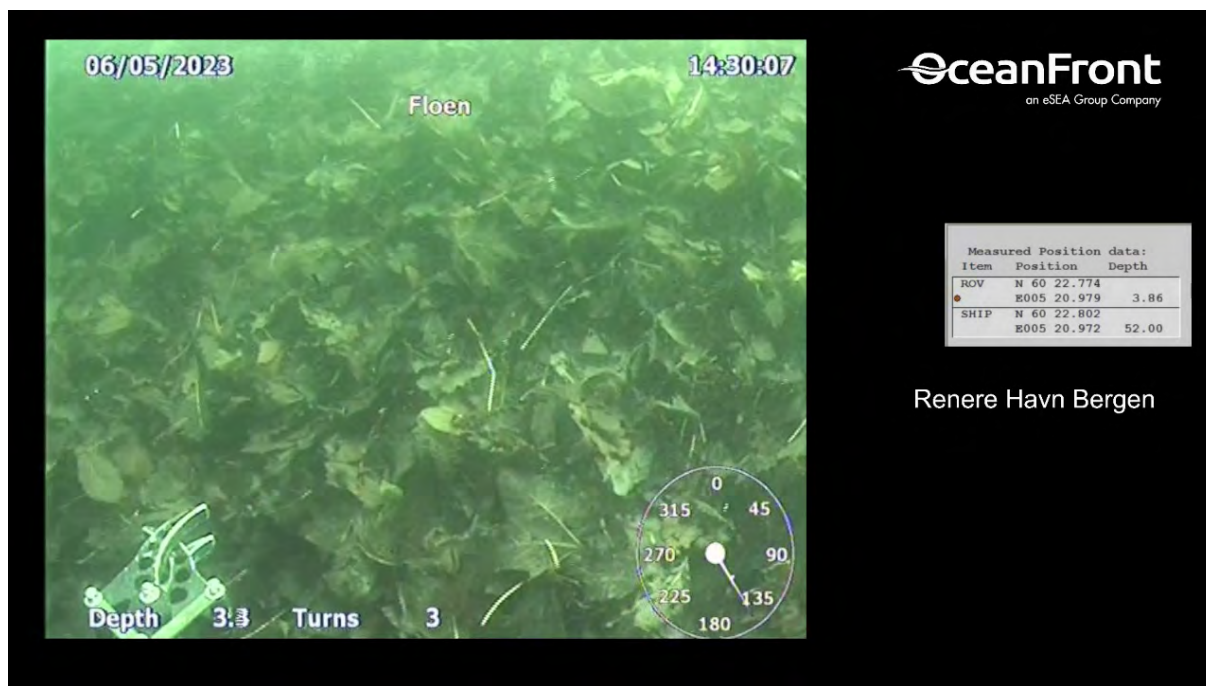
Figur 10. Elvebunn i Møllendalselven innenfor ytterste bro

Området ble avsøkt med ROV, eXpiator og med strandsøk. Utenfor broen ble det fjernet deler til bryggeanlegg, fortøyninger med lodd, sykler og plastskrot. Innenfor broen ble det fjernet 3 lengder med fiberkabel, metallskrot og betongbjelker. Sistnevnte ble fjernet med lastebil og kran. Elvebunnen var dekket med store mengder dødt løv. Det ble foretatt strandsøk i elva ved lavvann der noen få objekter ble fjernet med håndmakt.

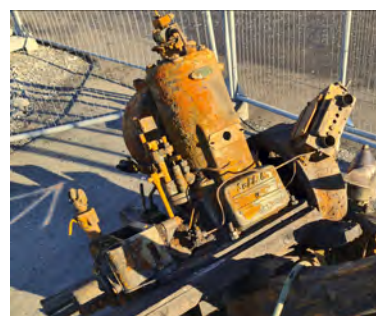
Bilde 5. Motor fra vrak 4

Sjark-lignende trebåt, ca 25 fot. Lå på bunnen under flytebrygge ved Draugen Motorbåtforening med en fortøyning fortsatt fast i brygga. Vraket ble tatt opp i deler med eXpiator med grabb, motor (Sabb 6-12 semidiesel) med propellanlegg tatt opp separat.

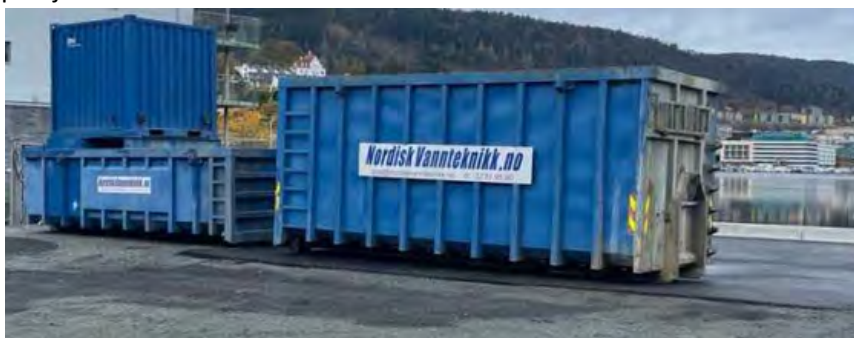
Bilde 13. Vannrenseanlegget.

Nordisk Vannteknikk AS tok jevnlig prøver av rensert vann for analyse. Prøveresultatene ble sendt til oppdragsgiver, og når disse var godkjent ble rensert vann pumpet tilbake til Store Lungegårdsvann. Dato for prøvetaking og resultater kommer fram i tabellen nedenfor.

Renselanlegget var satt opp med mulighet for oppgradering til bruk av kullfilter for oppløste tungmetaller dersom prøveresultatene tilsa behov for det. Det ble ikke nødvendig for dette prosjektet.
