# Evaluering av brannen i Arnatveitvegen

**Utarbeidet av:** Bjørn Næs, Anne Bjørke, Ove Steffensen m.fl.  
**Dato:** 22.04.2025  
**Antall sider:** 13  
**Versjon:** 1  
**Antall vedlegg:** 0

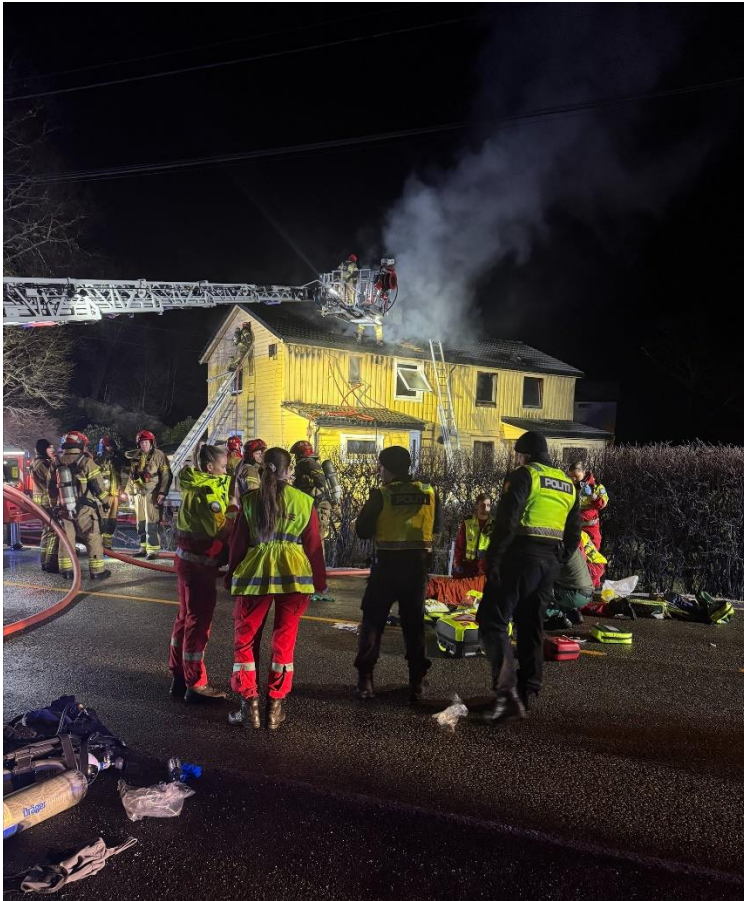
FIGUR 7 FRA INNSATSEN

Store ressurser fra fire brannstasjoner, samt politi og helse var til stede på et begrenset skadestedsområde. Boligen som brant, lå kloss inntil offentlig vei. Dette gjorde brannstedet lett tilgjengelig for nødetatene, men medførte også uønsket ferdsel fra utenforstående tett på skadestedet. En bedre organisering av området rundt brannstedet ville gitt bedre oversikt og større ro.
