## Innledning

Denne rapporten skal gi en beskrivelse av tre bygninger: Gamle pakkehus, Nye pakkehus og Gamle mølle omtalt som Møllekvartalet.

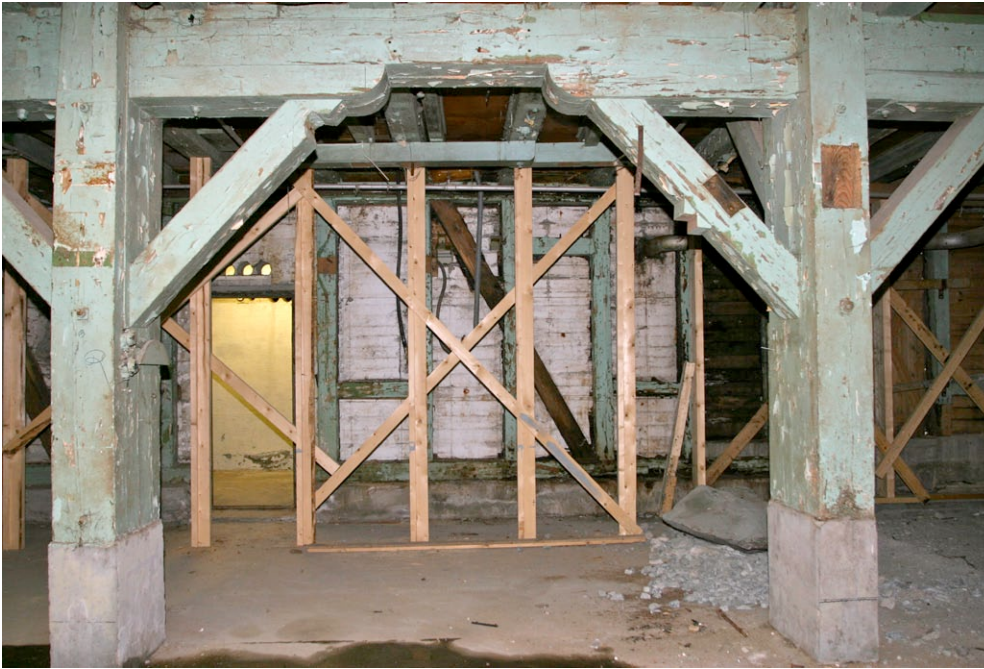
Nye pakkhus er 24x26m og har fem etasjer pluss loft samt et lysthus på taket. Bygget er oppført i stolpe/ drager konstruksjon med skråstivere. Det er benyttet uvanlig store dimensjoner i konstruksjonene. Bygget er strukturert over et rutenett av tilnærmede kvadratiske rom. Det er 6x7 rom i planet og samtlige rom er ca. 3,5x3,5 meter. Vegg mot syd er bygget inntil gamle pakkhus. Melsiloen er kommet inntil senere.

Konstruksjonene er i dels dårlig forfatning, særlig gjelder dette i hjørnet mot syd/ vest.

Fasaden som vender mot øst (bilde s.5 og s.11) har i dag svært få originale åpninger igjen. Etter hvert som kledningen har blitt skiftet ut, har ikke vinduer og dører blitt satt inn igjen. Det er den midterste delen av vegg som er best bevart.

Fasaden mot vest er i svært dårlig forfatning. Rommet som skapes mellom nye mølle og nye pakkhus hindrer skikkelig utlufting av kledingen; det er fuktig treverk og mose på vegg.

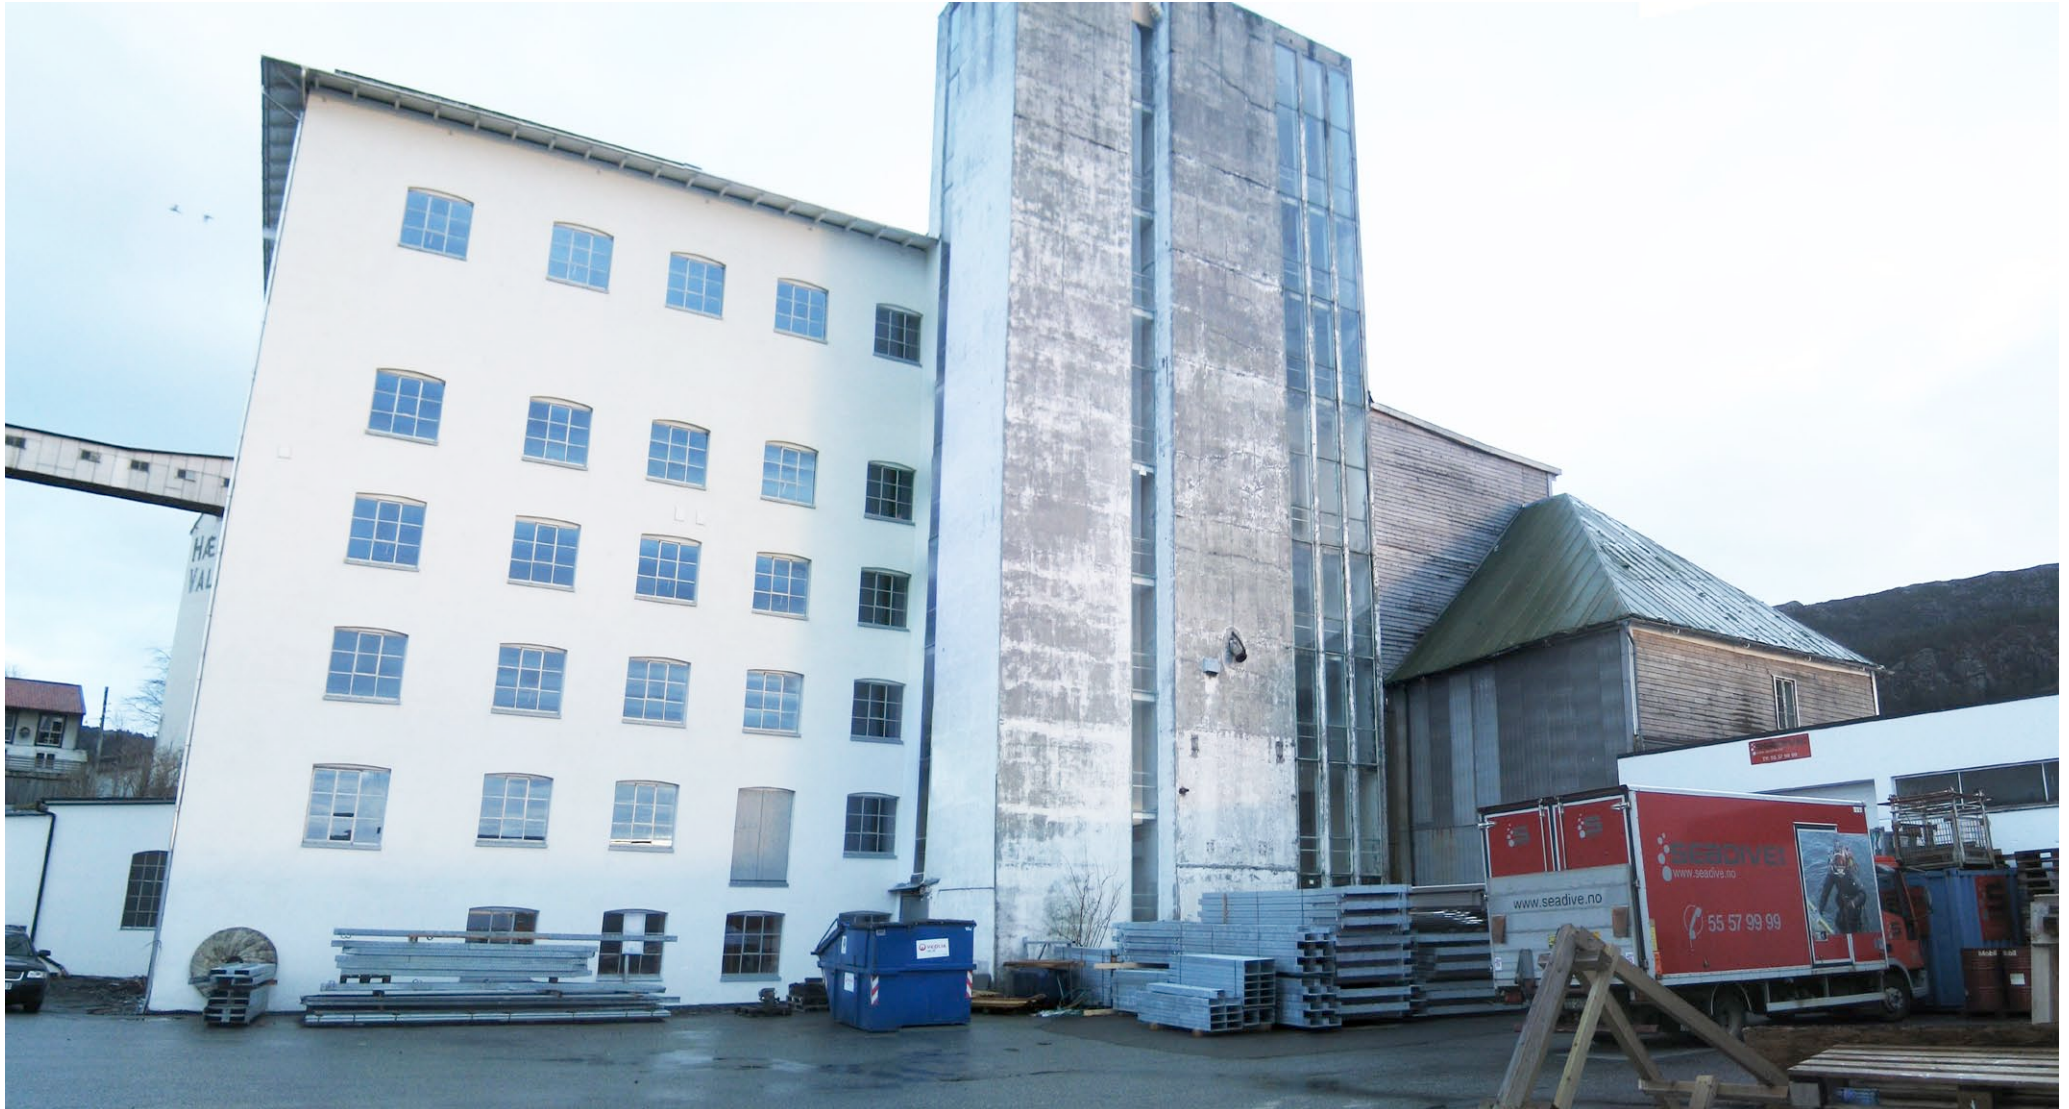
Bygget er i relativt god forfatning. Gulvet i 1. etg har blitt senket noe og de bærende søylene er byttet ut med stål. Vinuene som vender mot nord, og som nå ligger mot nye mølle, er delvis murt igjen. Deler av gulvet har nylig blitt restaurert i flere av etasjene.

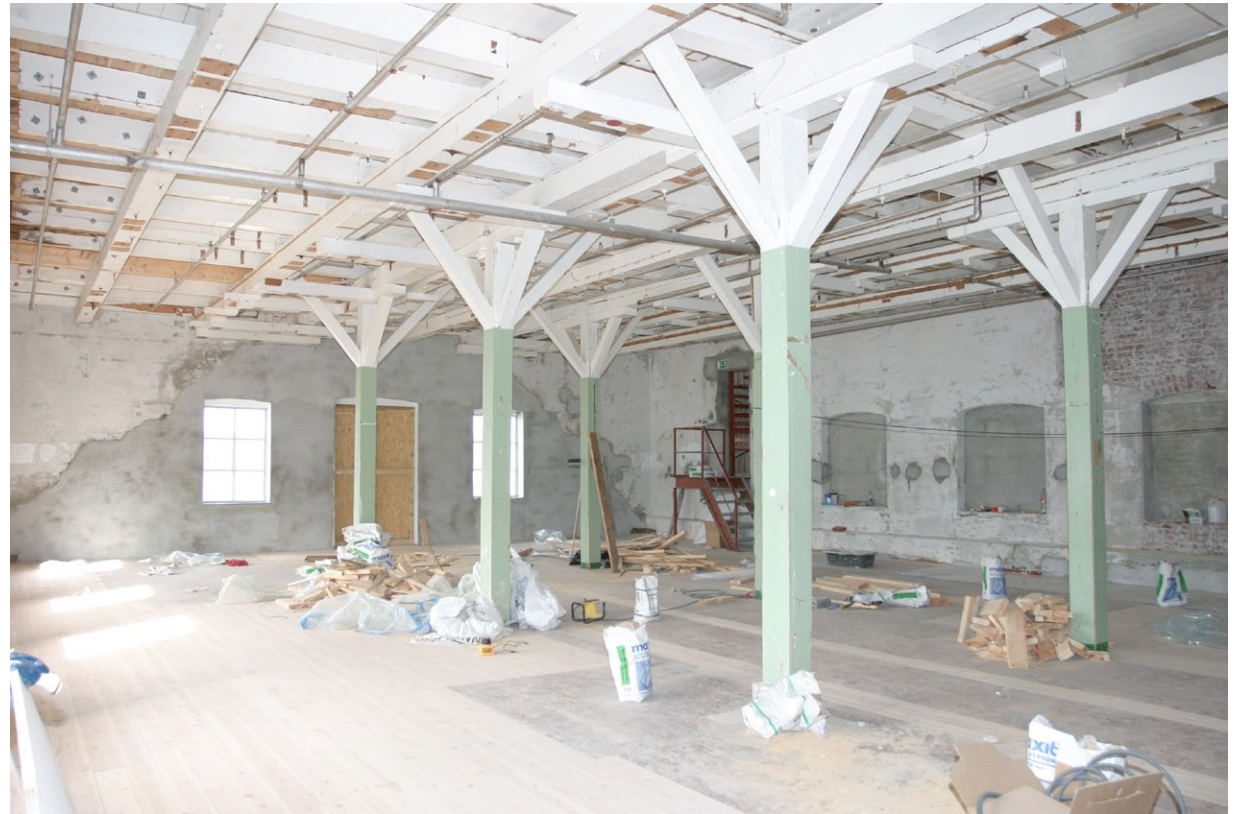
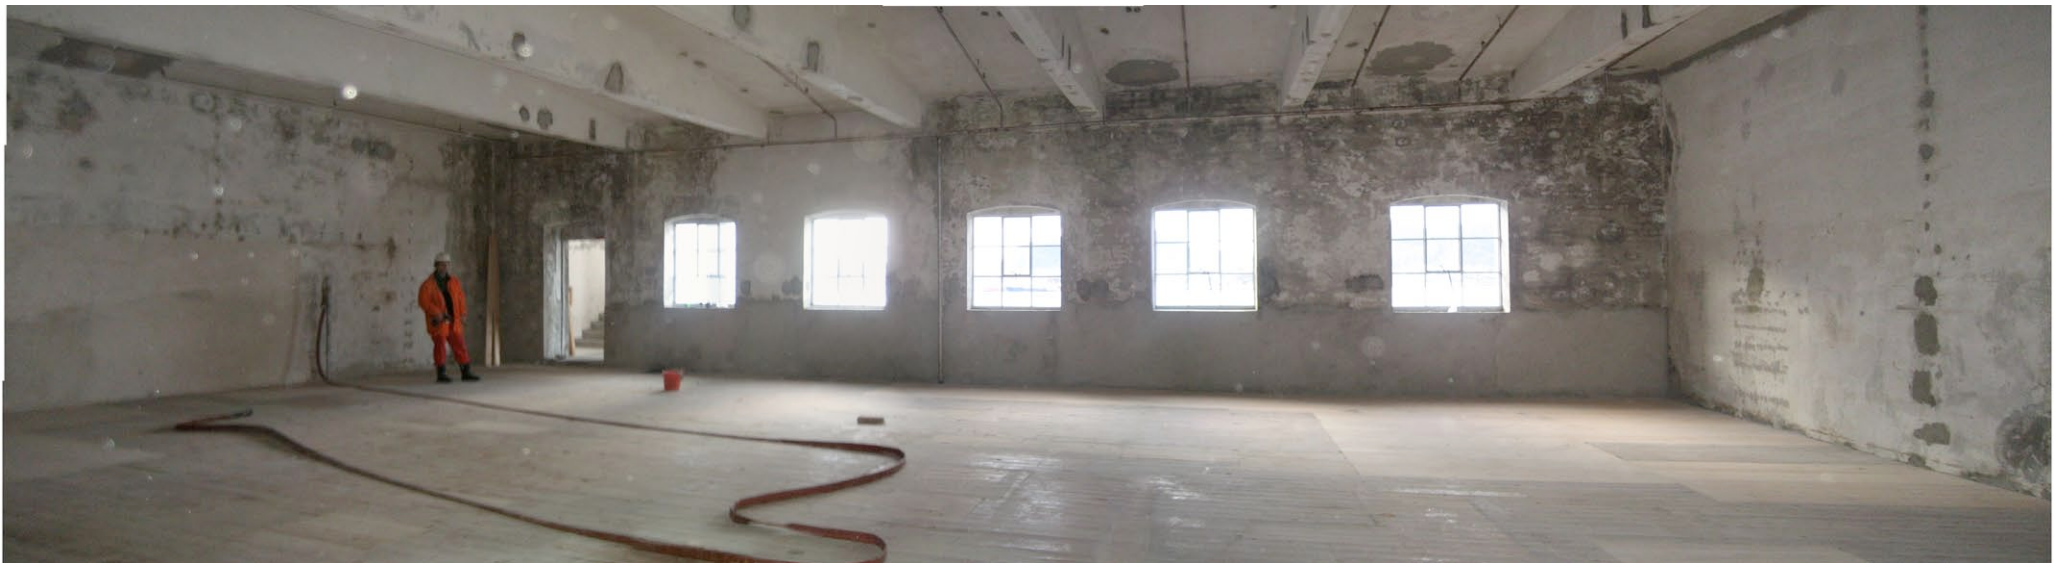
Øverst: 5. etg. Denne etasjen er høyere enn de andre. Bak i bildet er det tydelig hvor det gamle saltaket gikk. Vinduene som vender mot melsiloen er murt igjen.

Nederst: 6. etasje. Dette rommet er helt uten søyler og har dragere av betong i taket.
