RAPPORT

Skredfarekartlegging – Drotningvik renseanlegg

Prosjekt: Drotningvik daganlegg

Dokumentnummer: 10228792-R01-A01

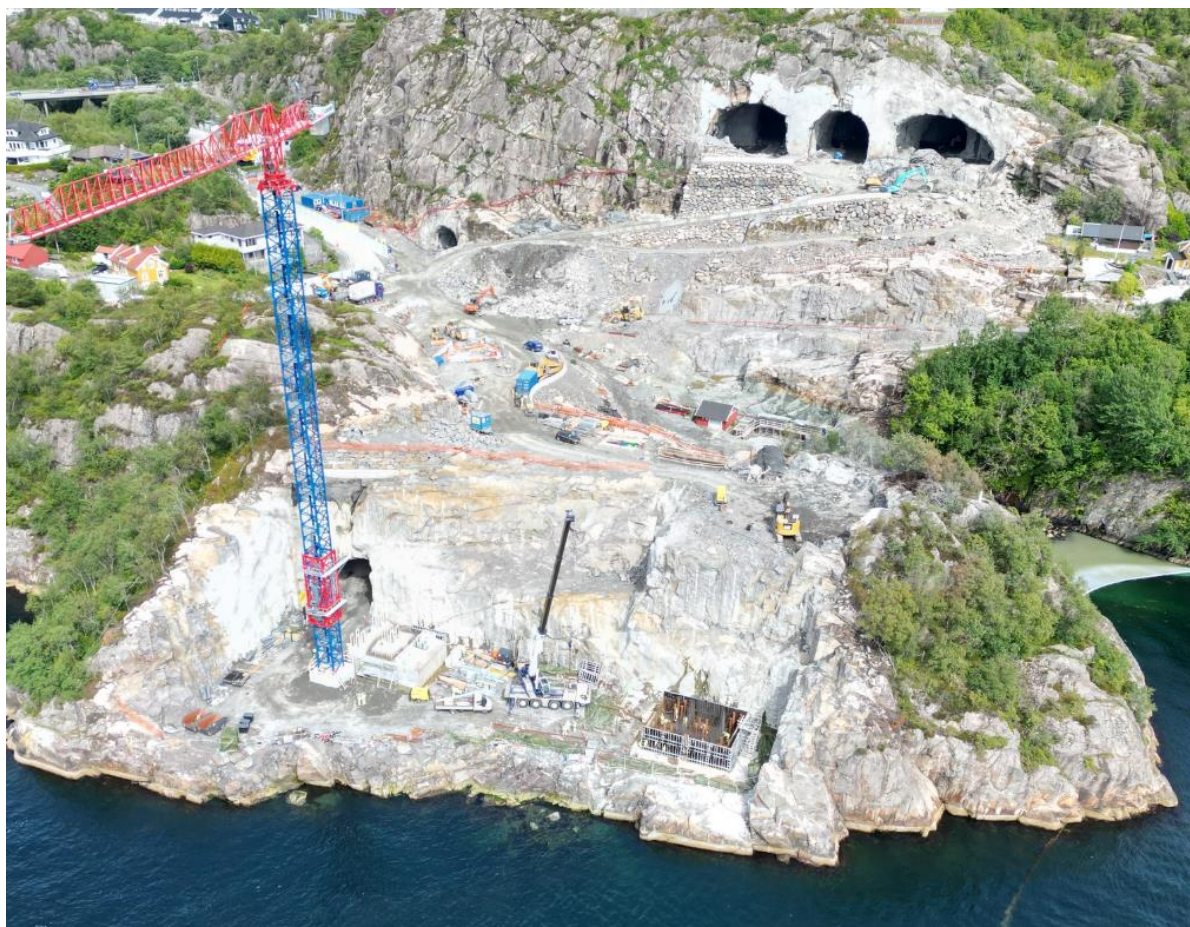
Per dags dato er største delen av arealet en del av anleggsområdet til Sotralink/Sotrasambandet og fullstendig omarbeidet og fortsatt i endring. Det er utført sikring i bergskrent i øst, sprengt ut eksisterende skrenter og etablert nye skjæringer, murer og fyllinger, samt etablert en tilkomsttunnel til brofundamentet langs sjøen (Figur 1).

Figur 1. Dronebilde av anleggsområdet ved Drotningvik tatt 10.07.2024. (kilde: Rv.555 Sotrasambandet sin facebookside).

Det vurderes ikke hensiktsmessig å utføre en skredfarevurdering for å tilpasse skredfarer rapporten til terrenget som er under omfattende endring. Det anbefales å ta inn bestemmelser i planen som sikrer at sikkerheten mot skred er ivaretatt ved at området må kontrolleres av geolog og geotekniker før området benyttes til planlagte tiltak i regi av Bergen Vann. Det som skal sjekkes er:

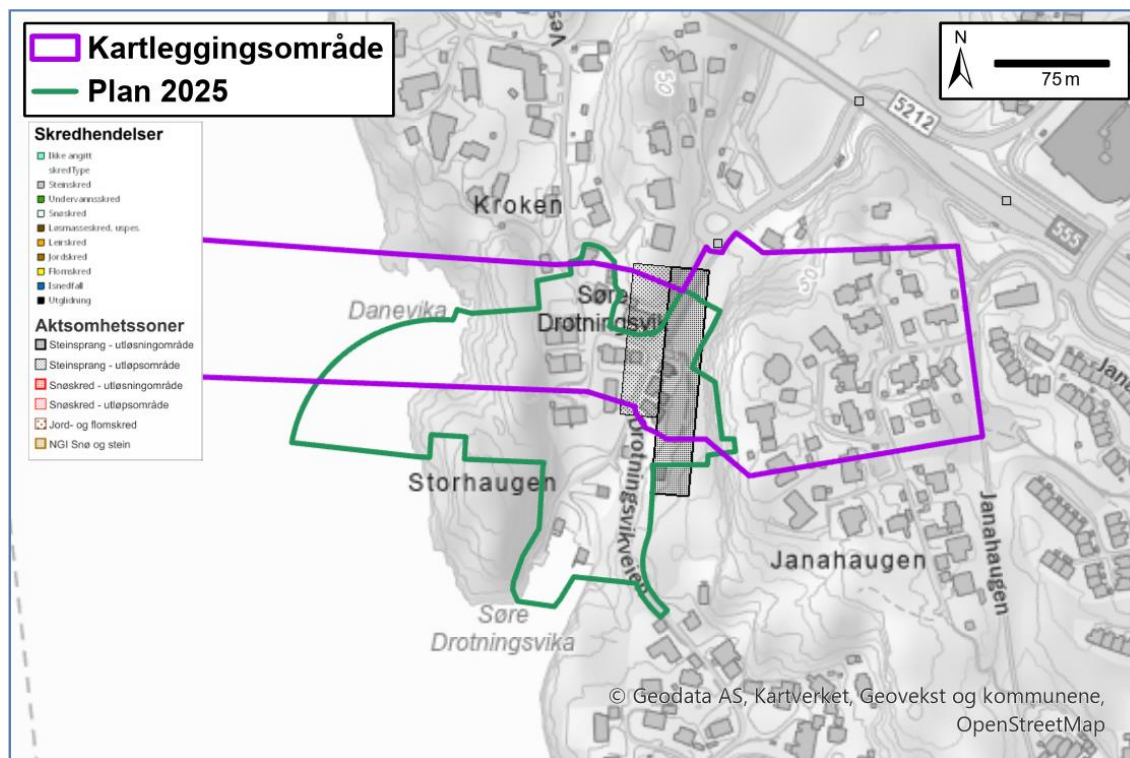
Deler av reguleringsplan området ligger innenfor NVE sine aktsomhetssoner for steinsprang [3]. Området ligger innenfor aktsomhetsone for snøskred sikkerhetsklasse S3, men ikke innenfor S2 som ligger til grunn i denne planen.

Figur 4. Aktsomhetskart og skredhendelser fra NVE [3].

NVEs skreddatabase [3] viser at det er registrert et steinsprang ned på Sotraveien nord for reguleringsplanområdet (Figur 4). Dette er antagelig et nedfall fra bergskjæring.

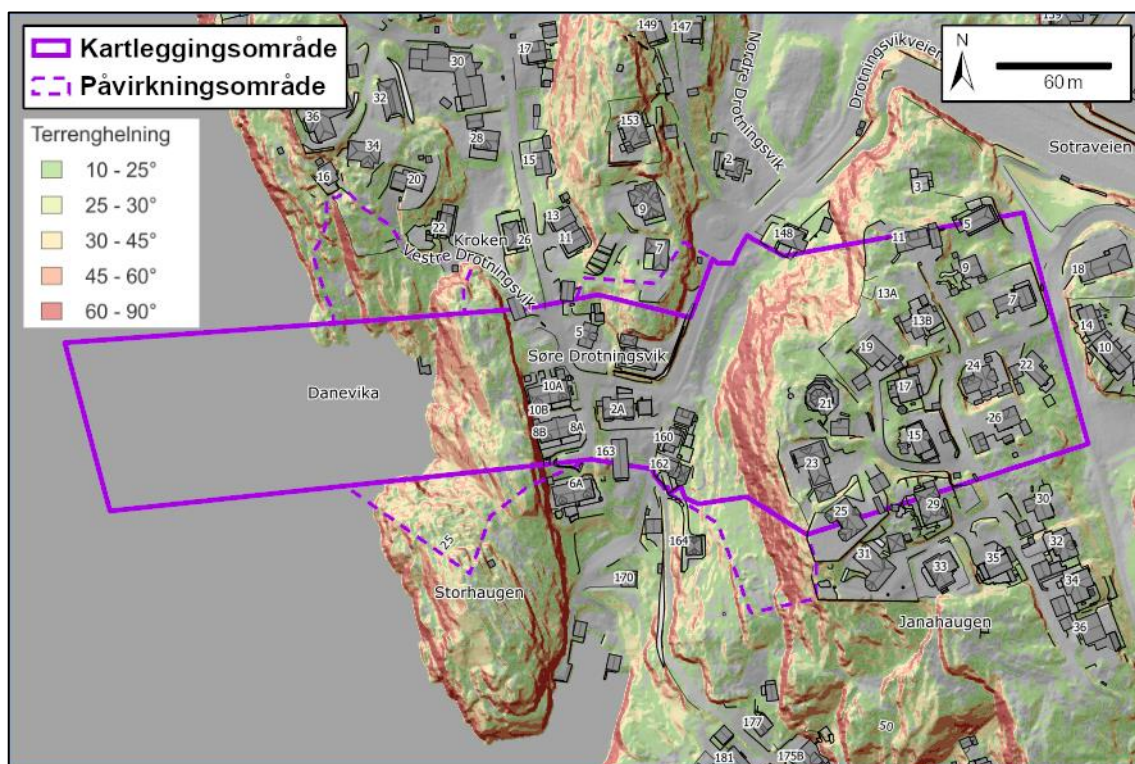
Kartleggingsområdet stiger fra sjøen i en skrent opp til en nord-sør-ventd bergrygg. På østsiden av ryggen er en lav (5-10 m høy), tilnærmet vertikal skrent (Figur 5). Terrenget er forholdsvis flatt ved det nedre byggefeltet, men med enkelte lavere bergkoller. Øst for Drotningsvikvegen er en markant bratt skrent med helning stort sett mellom 60 – 90° med høyde på ca. 50 meter. Denne skrenten har noe mer avtrappet topografi i nordlig del av området. Her varierer helningen mellom 60 – 90°, 45 – 60°, 30 – 45° og mindre slakere partier. Skrenten har generelt en nord-sørlig orientering, hvor det avtrappede partiet har en mer øst-vestlig orientering. Øst for skrenten blir terrenget igjen relativt flatt, og de delene av terrenget som er bratt her består av utarbeidede bergskjæringer og murer. Det er også en mindre bratt skrent/skjæring vest for Drotningsvikveien. Helningskart i større målestokk er presentert i Vedlegg 3.

Figur 5. Helningskart over området.

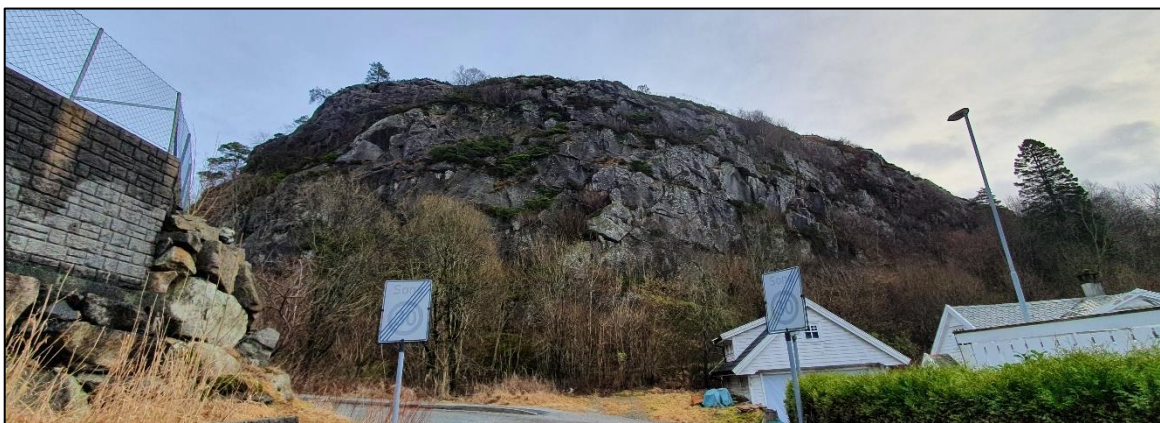
I henhold til NIBIO-kart [10] er det løv- og furuskog i områdene som ikke er utbygd innenfor påvirkningsområdet. Ut fra observasjoner i felt, synes det som om det som av NIBIO er kartlagt som furuskog, i stor grad å være busker med einer. Samtidig er løvskogen forholdsvis begrenset og består hovedsakelig av tynne spredte trær med enkelte større trær (Figur 9).

Figur 9 Bilde viser at det som er av skog på området hovedsakelig er spredt løvskog med liten innvirkning på skredfare.

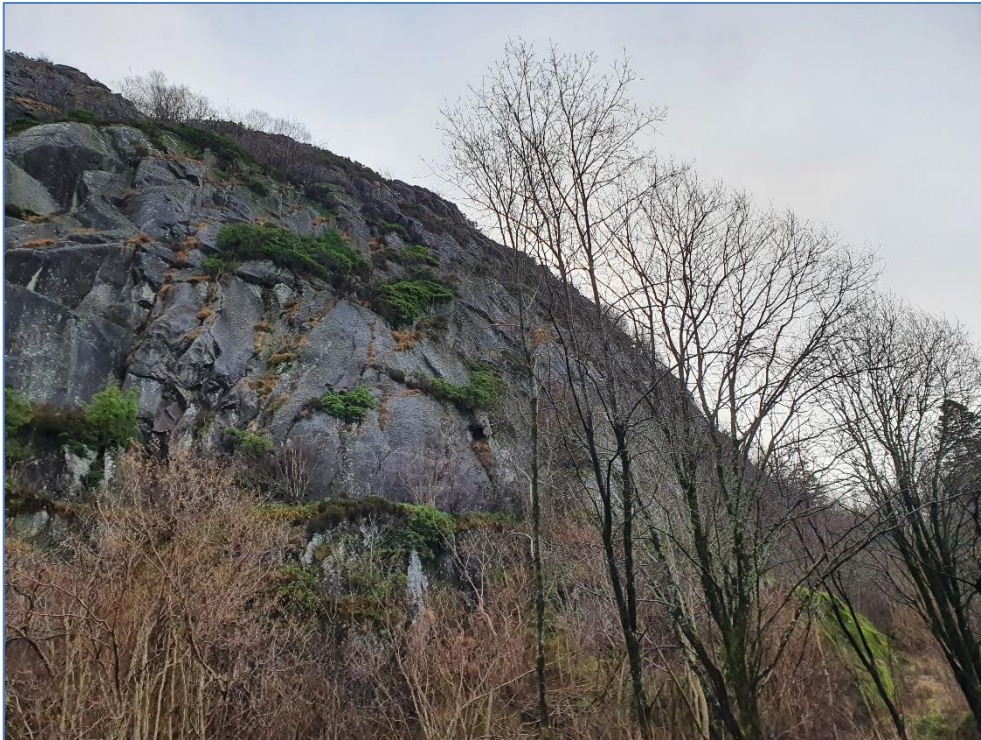
Bilde 1. Bilde av sentrale deler av østlig bergskrent.

Skredfaren i kartleggingsområdet er forårsaket av steinsprang. Aktuelle tiltak i den høye bergskrenten lengst øst vil trolig bestå av rensk der det er mulig, sikring med dobbelt korrosjonsbeskyttede kamstålbolter, fjellbånd og steinsprangnett. I områder med oppknuste blokker vil det også være aktuelt å benytte wirenett.

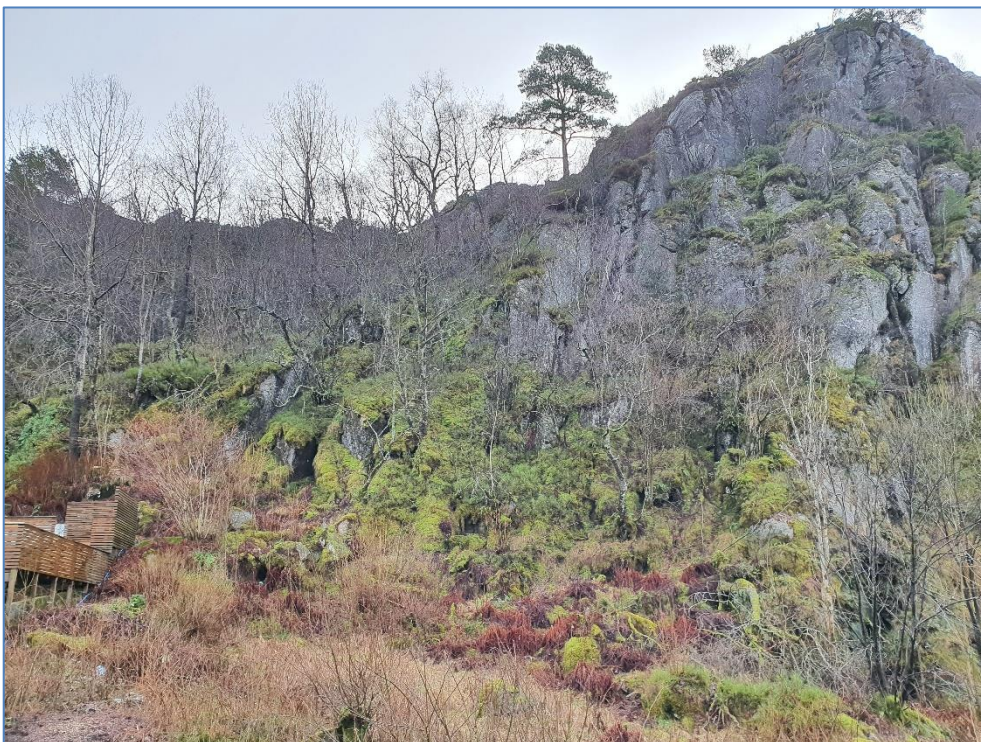
Bilde 2. Nordlig del av østre bergskrent.
