Axer Eiendom AS

## Klokkarlia 20

Vurdering av eksisterende bygningsmasser for planlagt transformasjon

Oppdragsnr.: 52503787 Dokumentnr.: RIB-01 Revisjon: D01 Dato: 2025-09-02

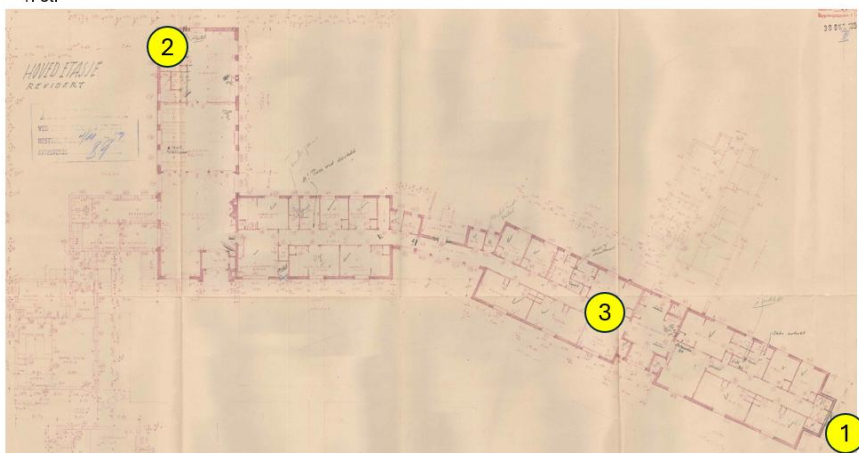
Bygg 1 - internat  
1. et.

Tabell 2. Observasjoner og vurderinger fra Bygg 1, der gule markører i plantegninger viser lokalitet for bilder, observasjoner og punktvis inngrep for å avklare type og tilstand av materialer som beskrevet videre i tabellen.

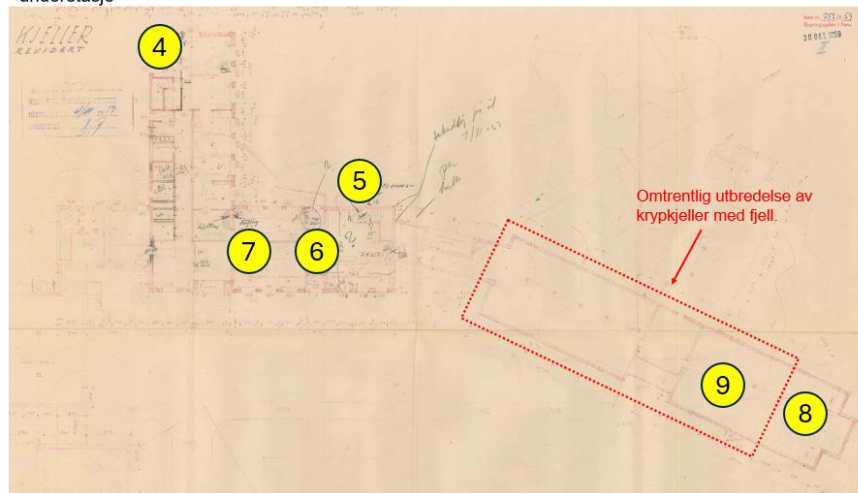
Bygg 1 - internat  
underetasje

| Punkt i plantegning | Plassering | Observasjoner | Bilde |
|---|---|---|---|
| 4,5,6,7,8 | Kjeller | Vegger oppført i pusset betong. Trebjelkelag som etasjeskiller til etasje over.<br><br>Gulv av uisolert betongpåstøp.<br><br>Fuktpåvirkning synlig på innsiden i flere punkter i kjeller, både i nord og sør. Må utbedres. Generelt, lukt av fukt/råte i kjeller, spesielt i nordlige og sørlige del. | |

| 9 | Krypkjeller | <p>Grunnfjell i dagen som står ca. 1 m over gulvnivå ellers i kjeller, med utbredelse som dekker det meste av den sørlige halvdel (omtrentlig utbredelse vist med rødt omriss i plantegning over). Fjellet må fjernes for å oppnå tiltenkt transformasjon med boliger i underetasje. For å oppnå dette, vurderes det som hensiktsmessig å rive grunnmur og bygg over i sin helhet i området det gjelder.</p> | |

Betongvegger i full kjeller kan sannsynligvis beholdes, men det anbefales undersøkelser for å kontrollere tilstand, og ev. utføre reparasjonsarbeid/betongrehabilitering. Det må graves opp rundt bygget for å etablere god drenering/tekking og for å isolere til dagens krav. En usikkerhetsfaktor er hvordan og hvor dypt veggene er fundamentert. Gulv på grunn i kjeller må rives og masser må fjernes slik at et fullisolert nytt gulv kan bygges. Ved grunn fundamentering risikeres da undergraving av fundamenter. Dersom vegger står på fjell eller dårlig drenerende grunn kan det bli vanskelig å sikre godt nok mot fuktinntrengning eller kapillært oppsug i betong. Dersom fjell under vegger må fjernes for å komme dypere eller drenere godt, vil det kunne føre til omfattende arbeid.

Betongvegger i blindkjeller må rives for å kunne gjennomføre masseuttak, bl.a. fjell, og nye vegger må bygges ned til lavere nivå for å oppnå tilstrekkelig etasjehøyde. Det vil ikke være hensiktsmessig å bevare bygg som står over, og dette rives/demonteres, dvs. en betydelig del av bygningsmassen. Kommentarer under gjelder dermed for de deler av bygget uten blindkjeller.

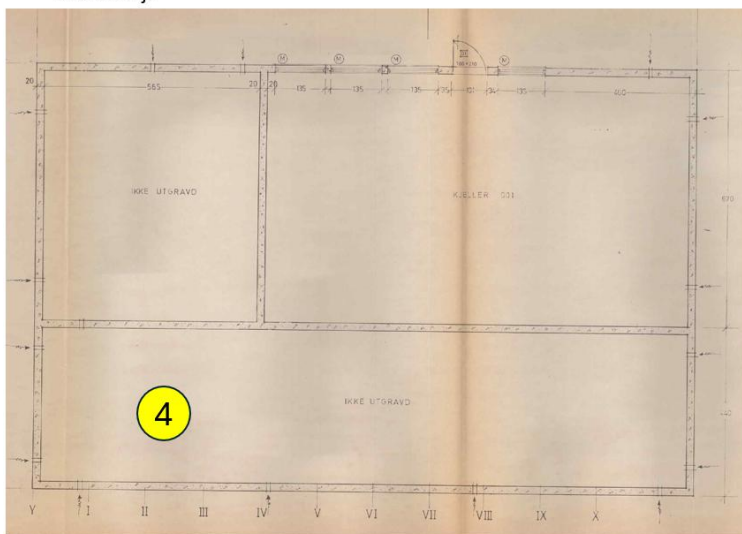
#### Bygg 2 - gymsal underetasje

| Punkt i plantegning | Plassering | Observasjoner | Bilder |
|---|---|---|---|
| 1,2 | Utvendig | <p>Kjeller er oppført i pusset betong.</p> <p>1. et.: kledning i tre og trevirke bak.</p> <p>Kledning og bunnsvill hvor den ble inspisert i dårlig stand, mulighet for større skjult skadeomfang.</p> | |

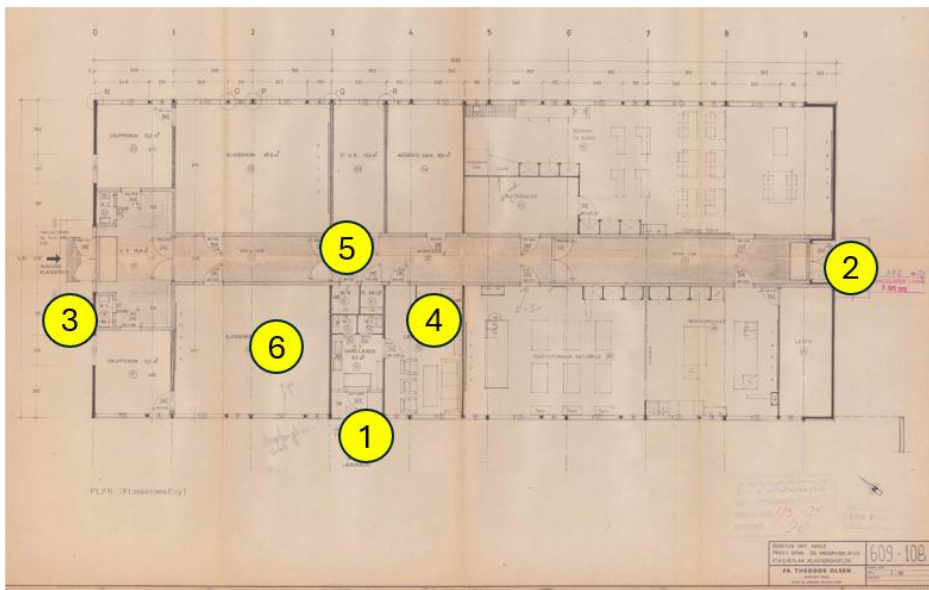
Bygg 3 - skole  
1. et.

| Punkt i plantegning | Plassering | Observasjoner | Bilde |
|---|---|---|---|
| 1,2,3 | Utvendig bygg/trevirke | Trevirke skadet av fukt og i dårlig stand. Dette inkluderer bunnsviller på langsiden (bildet øverst høyre). Bør anta at det stedvis er fukt-/råteskade innvendig også, gitt tilstand på og åpninger i kledning ellers. | |

Bygget er fundamentert på ringmur på bakken. Det ble åpnet i utvendig kledning, og funnet fukt på ytterveggens bunnsvill.

- Bygg 3 anbefales revet/demontert i sin helhet, gitt tydelig fuktpåvirkning og potensiale for råteskader i trevirke, inkludert bunnsviller. Dette i tillegg til at bygget slik det står er fysisk uegnet til transformasjon til bolig. Ringmur i pusset betong bør også fjernes for å sikre forhold som muliggjør transformasjon som inkluderer tillegg av en ny etasje og ny moderne ringmursløsning/økt golvisolasjon. På samme måte som for bygg 2, kan uskadet trevirke sannsynligvis kunne ombrukes i nye trevegger.
