# ALREK HELSEKLYNGE, BYGGETRINN 4

OMRÅDESTABILITETSVURDERING IHT. NVE VEIELEDER 1/2019

OPPDRAGSNR.	DOKUMENTNR.
A218551	A218551-RIG -001

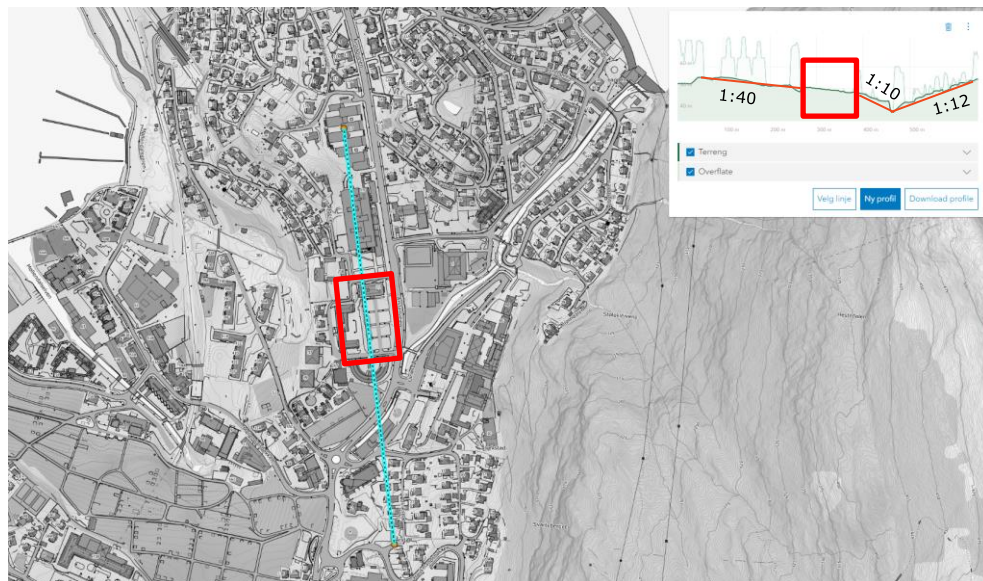
Figur 3-2: Utklipp fra hoydedata.no. Prosjektområdet er markert med rød.

Sørover fra prosjektområdet faller terrenget med helning 1:10 mot elven ved siden av Årstadveien, se Figur 3-2. På andre siden av elven begynner terrenget til å stige opp igjen med gjennomsnittlig helning på 1:12. Til nord fra prosjektområdet stiger terrenget med helning på ca. 1:40.

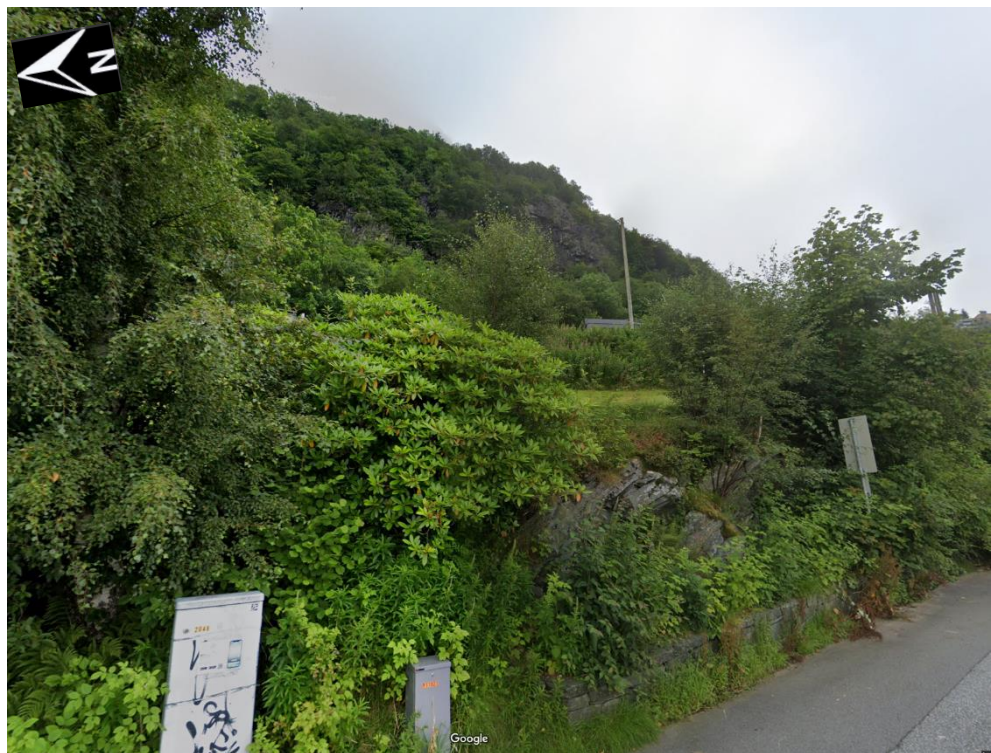
Figur 3-7: Utklipp fra Google Street View fra Haukelandsbakken mot øst viser at det er berg på dagen.

Basert på Google Street View er det berg på dagen mot øst fra prosjektområdet (Figur 3-7).
