Fondveggen Nesttun - Skisseprosjekt

Vurdering av områdestabilitet ihht. NVE
1_2019

Dokumentkode: 10226092-01-RIG-NOT-001

OPPDRAG	Fondveggen Nesttun - Skisseprosjekt		DOKUMENTKODE	10226092-01-RIG-NOT-001
EMNE	Vurdering av områdestabilitet ihht. NVE 1_2019		TILGJENGELIGHET	Åpen
OPPDRAGSGIVER	Skanska Bergen		OPPDRAGSLEDER	Knut Løkkebø
KONTAKTPERSON	Kenneth Mikkelsen		UTARBEIDET AV	Magnus Holten Løland
KOORDINATER	Sone: 32 Øst: 298683	Nord: 6692540	ANSVARLIG ENHET	10233011 Seksjon Geoteknikk - samferdsel og bygg Vest
GNR./BNR./SNR.	43 / 1072 / - / Bergen

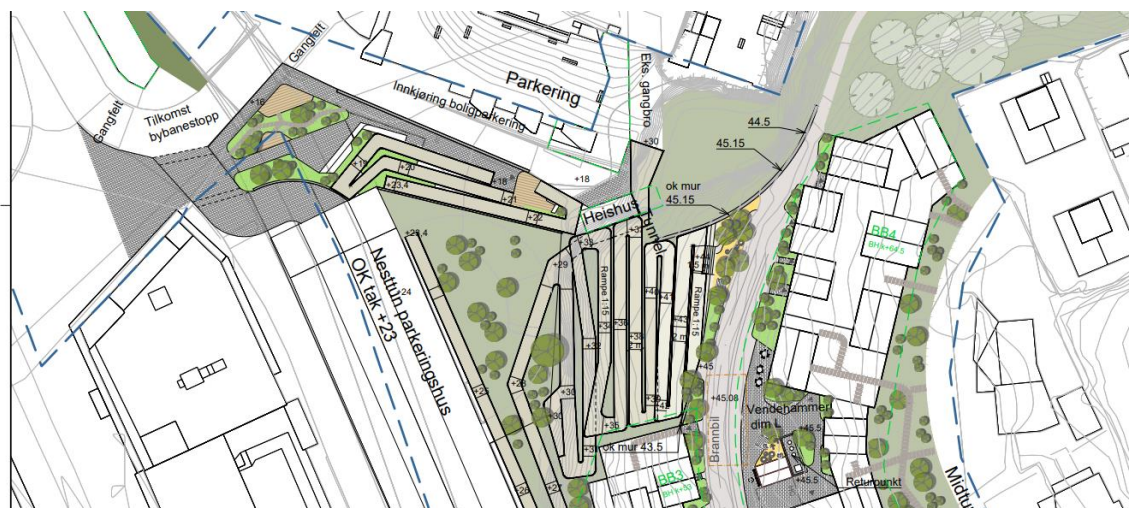
Figur 4-2: Skisse av rampe ved nordlig del av reguleringsplanen.

I nordlig del av reguleringsplanområdet er det planlagt en rampe, se Figur 4-2. Se Figur 4-3 for planbilde av resterende planlagt tiltak.
