Bergenus, Gnr. 163, Bnr. 577 mfl., Bergen kommune.

RISIKO- OG SÅRBARHETSANALYSE

FORSLAGSSTILLER: Profier
Bergenus, Gnr 163, Bnr 577 mfl. Møllendalsveien 63
PlanID: 4601_64970000
Saksnummer: 201528407

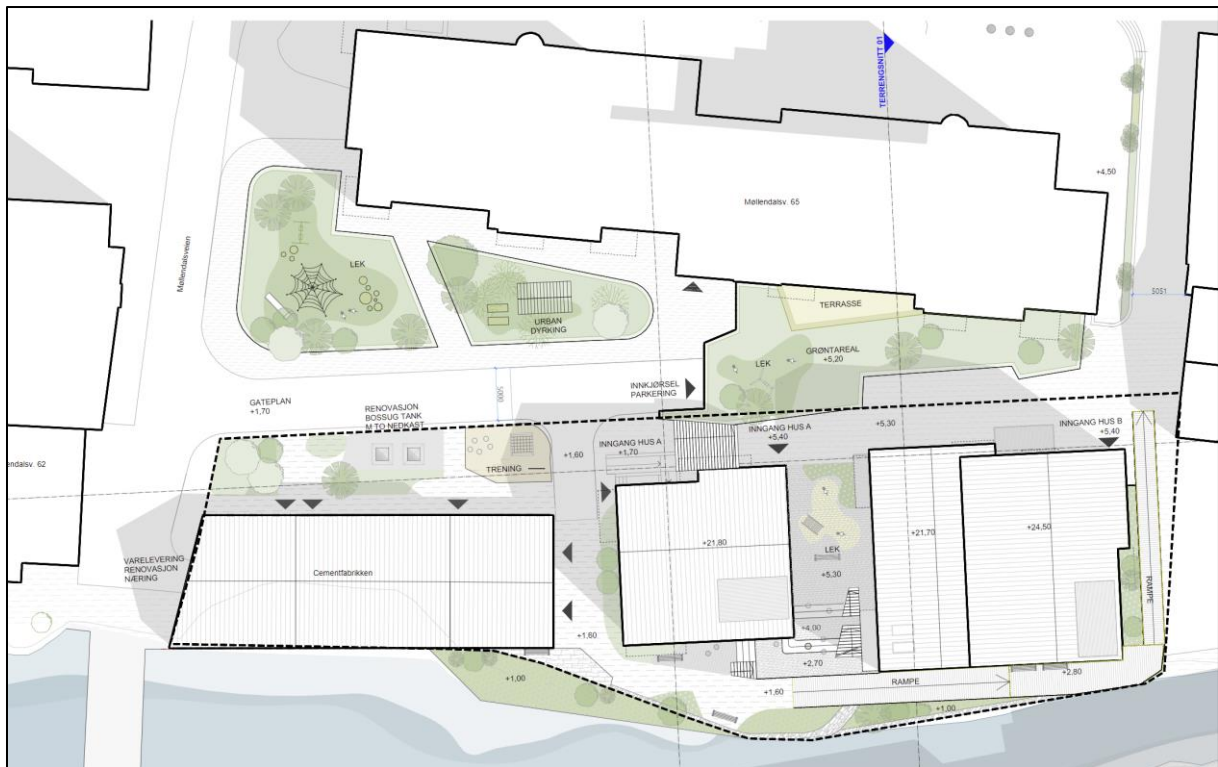
Figur 3: Illustrasjon av reguleringsplanforslag. Kilde: Link Arkitektur, 9.11.2021

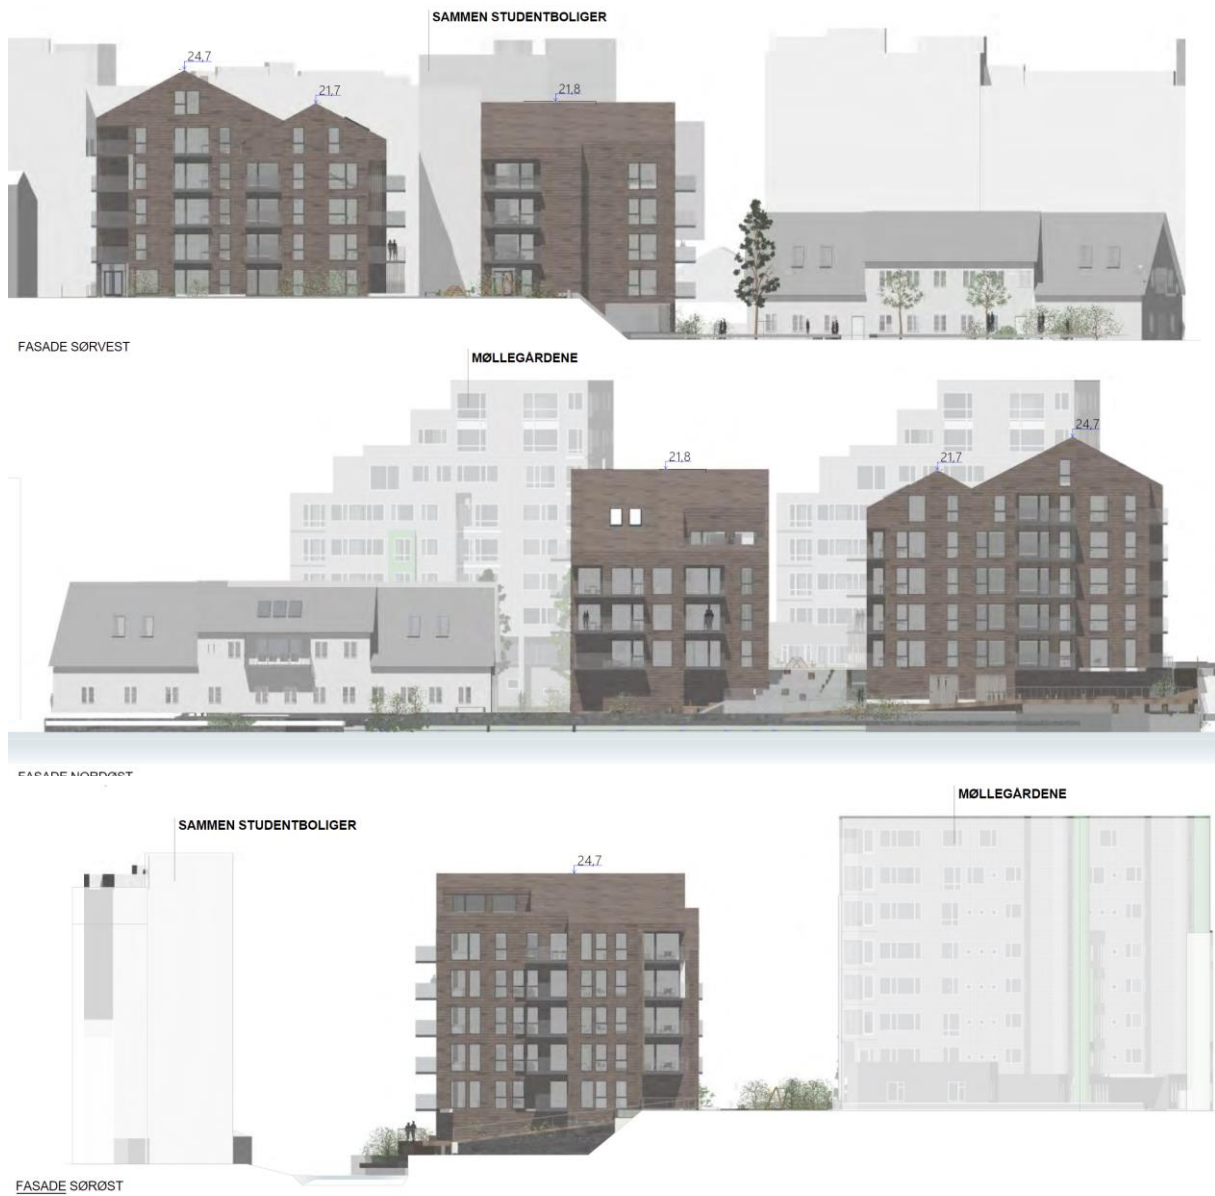
Figur 5: Oppriss fasede. Perspektiv fra toppen: fra sørvest, fra nordøst og fra sørøst. Kilde: Link Arkitektur, 9.11.2021.
