# Risiko og sårbarhetsanalyse

BERGEN KOMMUNE, BERGENHUS

SKUTEVIKSODENE

Det utarbeides en reguleringsplan i Skuteviken med formål om å tilrettelegge for etablering av en flytebrygge med tilhørende uthus, utliggere og bølgebryter utenfor Ludeboden der Norges Miljøvernforbunds lokaler.

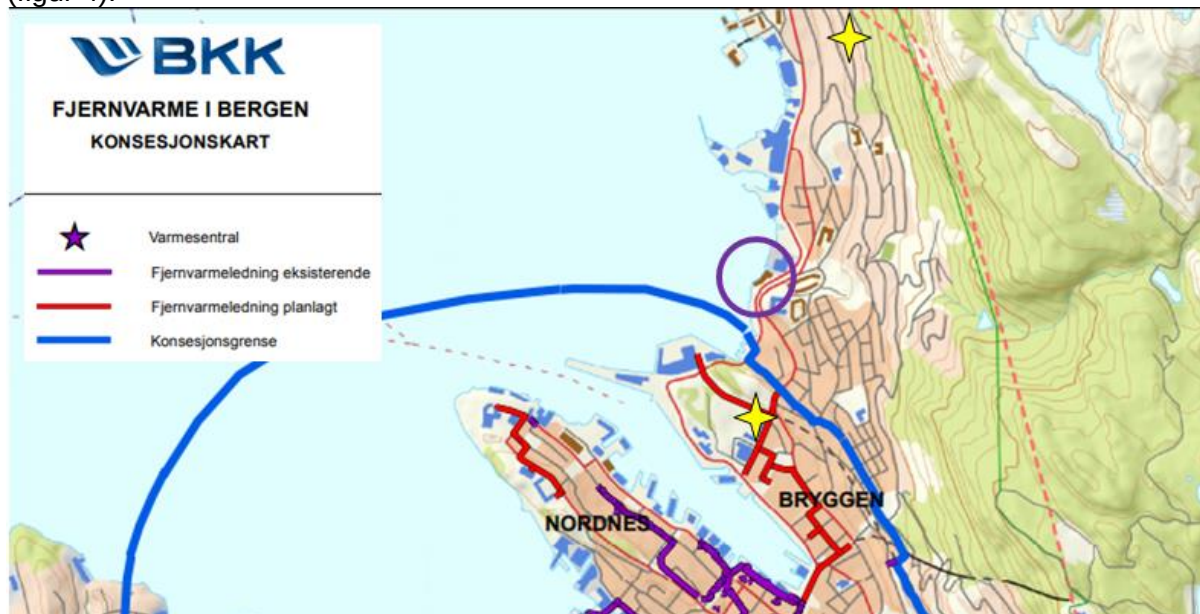
Figur 4. Utsnitt av BKK sitt konsesjonskart for fjernvarme i Bergen. Lilla sirkel viser planområdets beliggenhet, mens de gule stjernene viser de nærmeste trafostasjonene.

Det er ikke kraftledninger i eller nær planområdet. Planområdet ligger mellom to trafostasjoner som eies av BKK NETT AS. Den ene ligger plassert oppe ved Bergenhus festning, mens den andre ligger over fjellveien, like nord for der Stoltzekleiven-ruten starter

(figur 4).

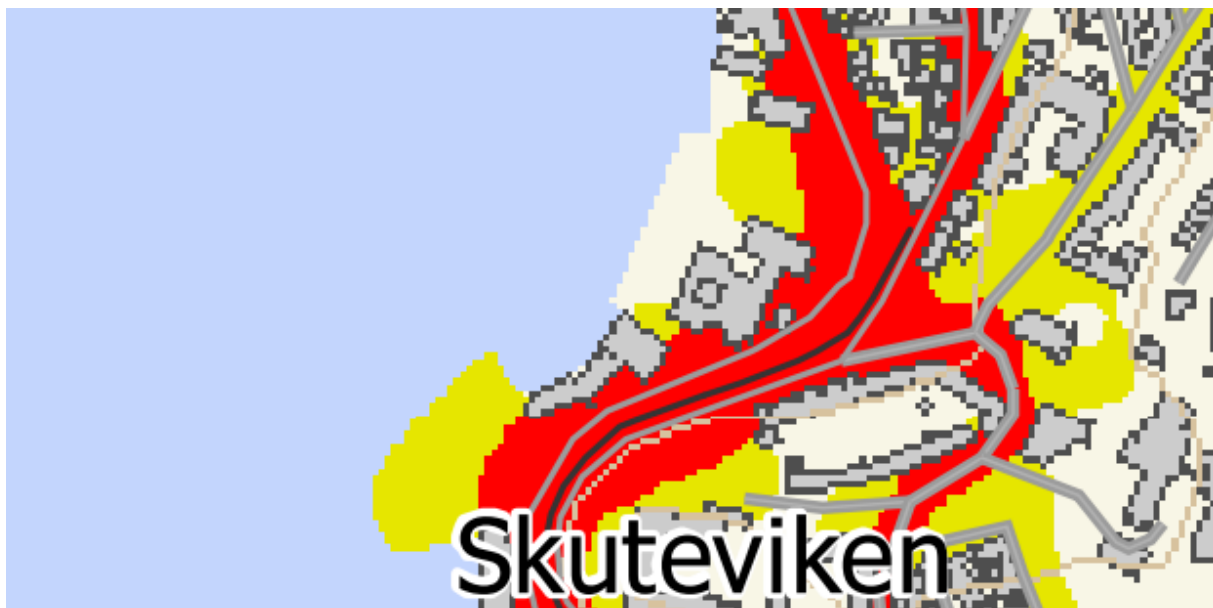
Figur 5. Utsnitt av Statens vegvesens støykart.

Den største støykilden i planområdet kommer fra Sjøgaten. I støykartet utarbeidet av Statens vegvesen kan vi se at planområdet ligger i rød støysone med et støynivå på over 65 Lden [dBA] på landsiden, mens arealet i sjøen ligger i gul støysone (55-65 Lden [dBA]). Området på sjøsiden av bygningene ligger utenfor støysonen (figur 5). Beregningen er basert på trafikkprognoser fra 2025 med beregningshøyde på 4 meter.
