# Fageråshjemmet

Vurdering av områdestabilitet

DOKUMENTKODE: 10219311-06-RIG-RAP-003

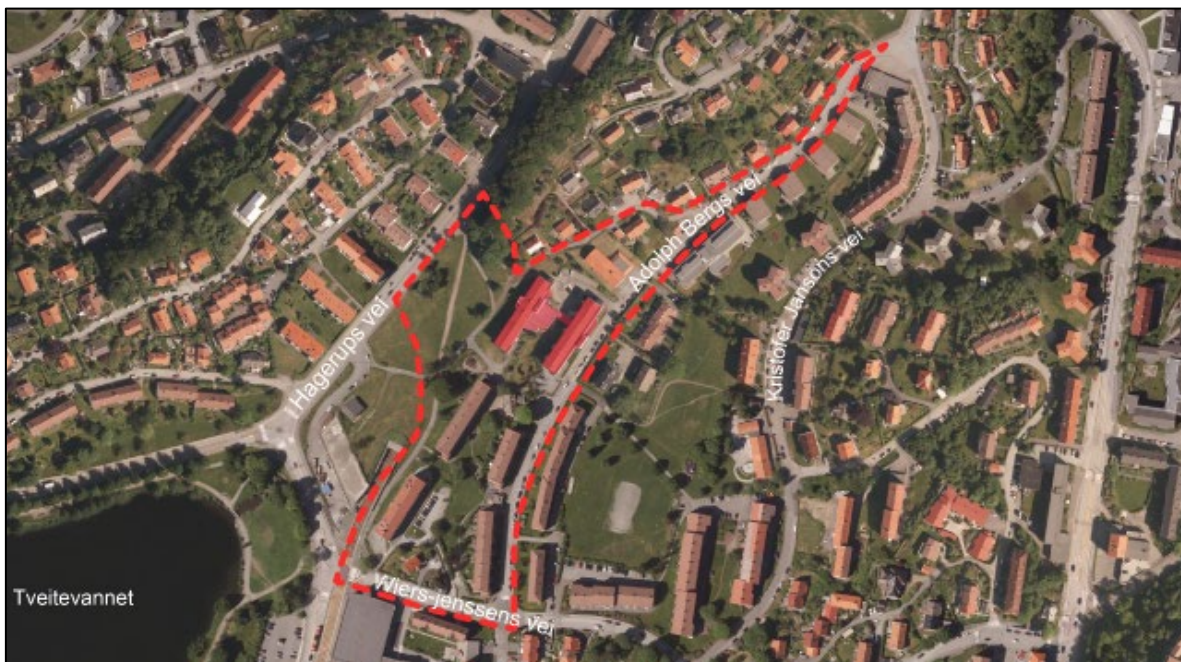
Figur 1: Tiltaksområdet avgrenset med rød stiplet linje og Fageråshjemmet er markert med rødt. [Hentet fra planbeskrivelsen]

Foreliggende rapport presenterer vurdering av områdestabilitet etter NVE Veileder nr. 1/2019 for tiltaksområdet for Fageråshjemmet i Bergen kommune. Notatet inkluderes sammen med planbeskrivelsen for tiltaksområdet. Tiltaksområdet er markert i Figur 1, hvor Fageråshjemmet er markert med rødt. Fageråshjemmet inkluderer Adolph Bergs vei 27, 31 og 33, bygget vil ha 4 etasjer med kjeller.

Tiltaksområdet er vist med flyfoto i Figur 1. Området er i et tettbygd strøk med veger, boliger og eksisterende sykehjem/institusjonsbygg. Vest i tiltaksområdet er det et grøntareal. Tveitevannet ligger ca 75 m sørvest for tiltaksområdet.

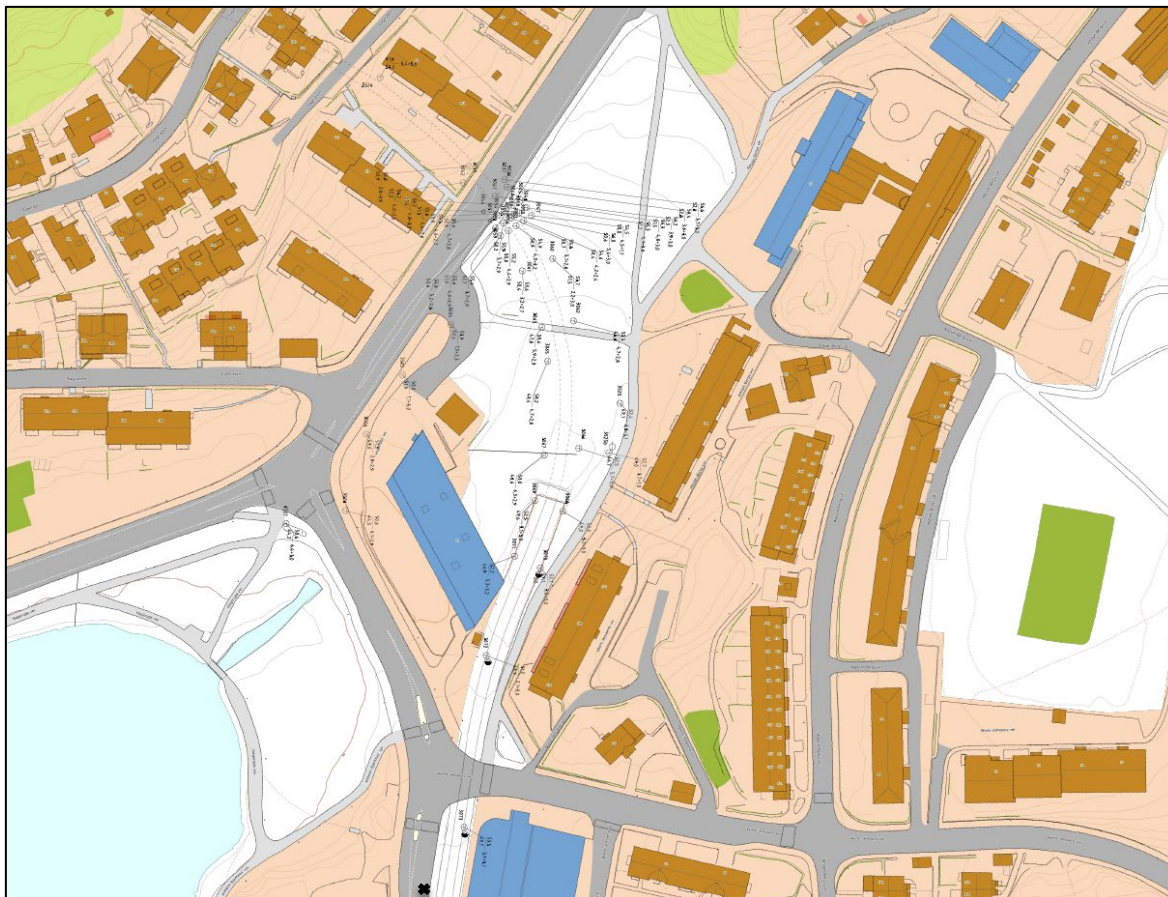
Figur 3: Utklipp av borplanen for de geotekniske grunnundersøkelsene tilknyttet Bybanen /7/. Kryss i sør viser beliggenhet av berg i dagen fra google street view.

I forbindelse med bybanen har Multiconsult utført grunnundersøkelser i nærheten av tiltaksområdet, og et utklipp som viser borplan for de relevante boringene er vist på Figur 3. Det henvises til følgende rapport:
