HAVNESILO

FØRINGER FOR OMBYGGING AV HAVNESILOEN

Innledning

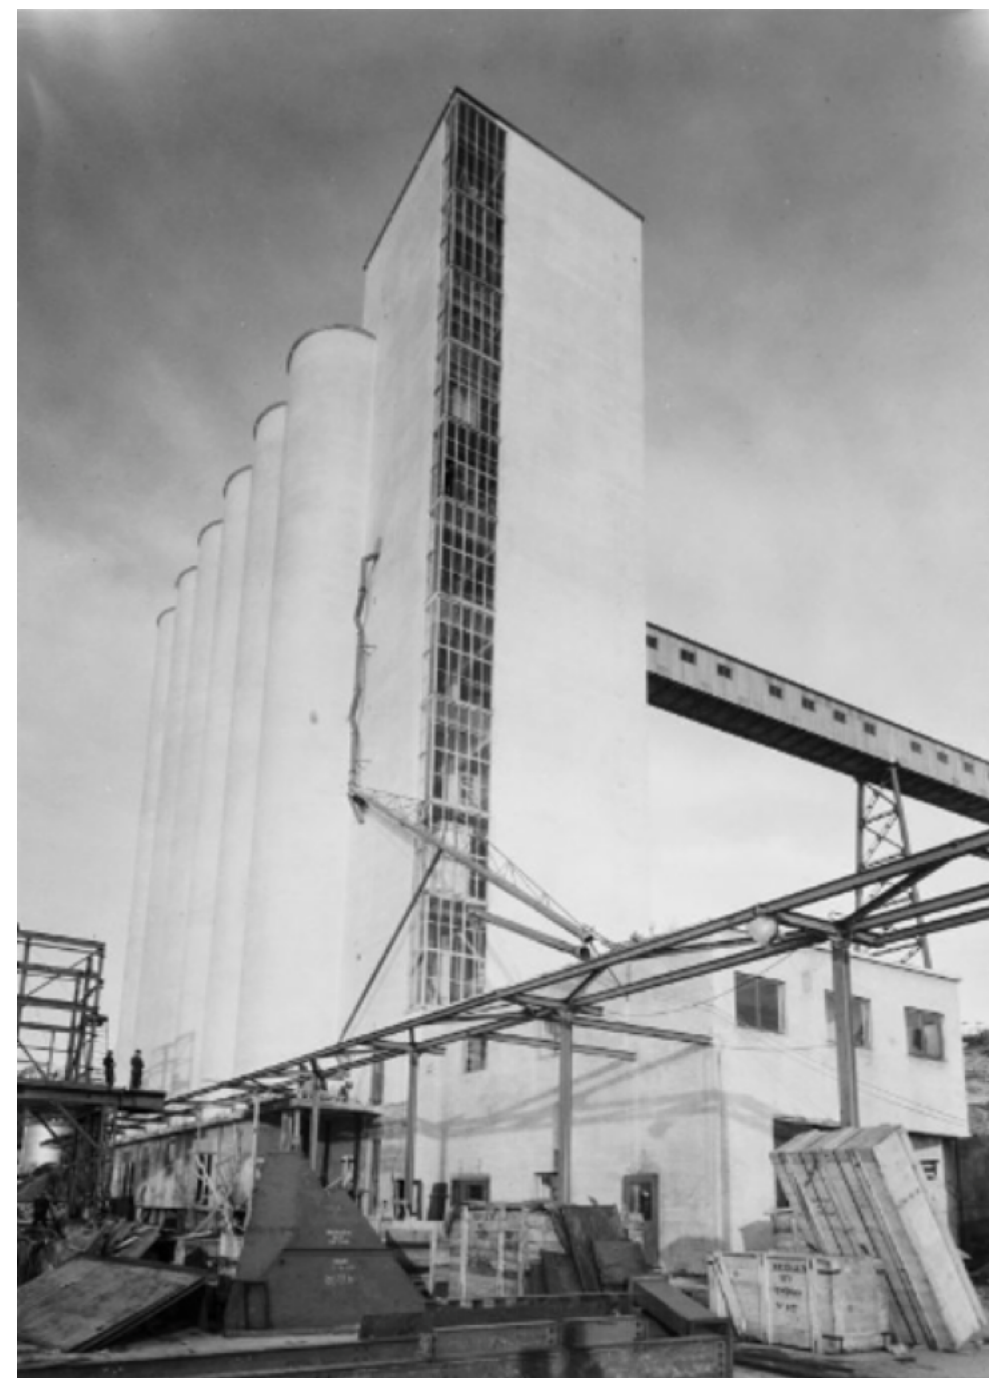
Figur 2 Foto tatt før 2. byggetrinn i 1952. Merk at glasset i trappehuset ikke var frostet slik det er i dag.

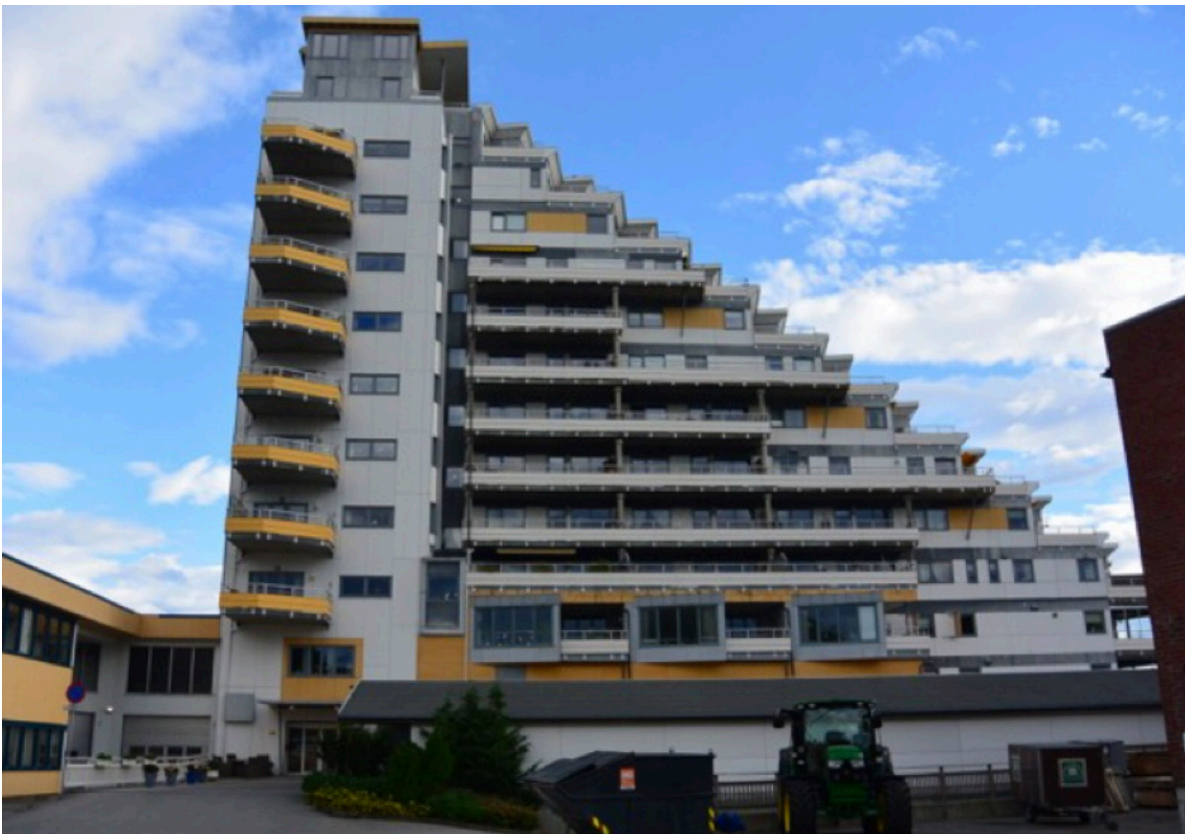
Figur 4 Silo i Levanger ombygget og påbygget til boligformål.

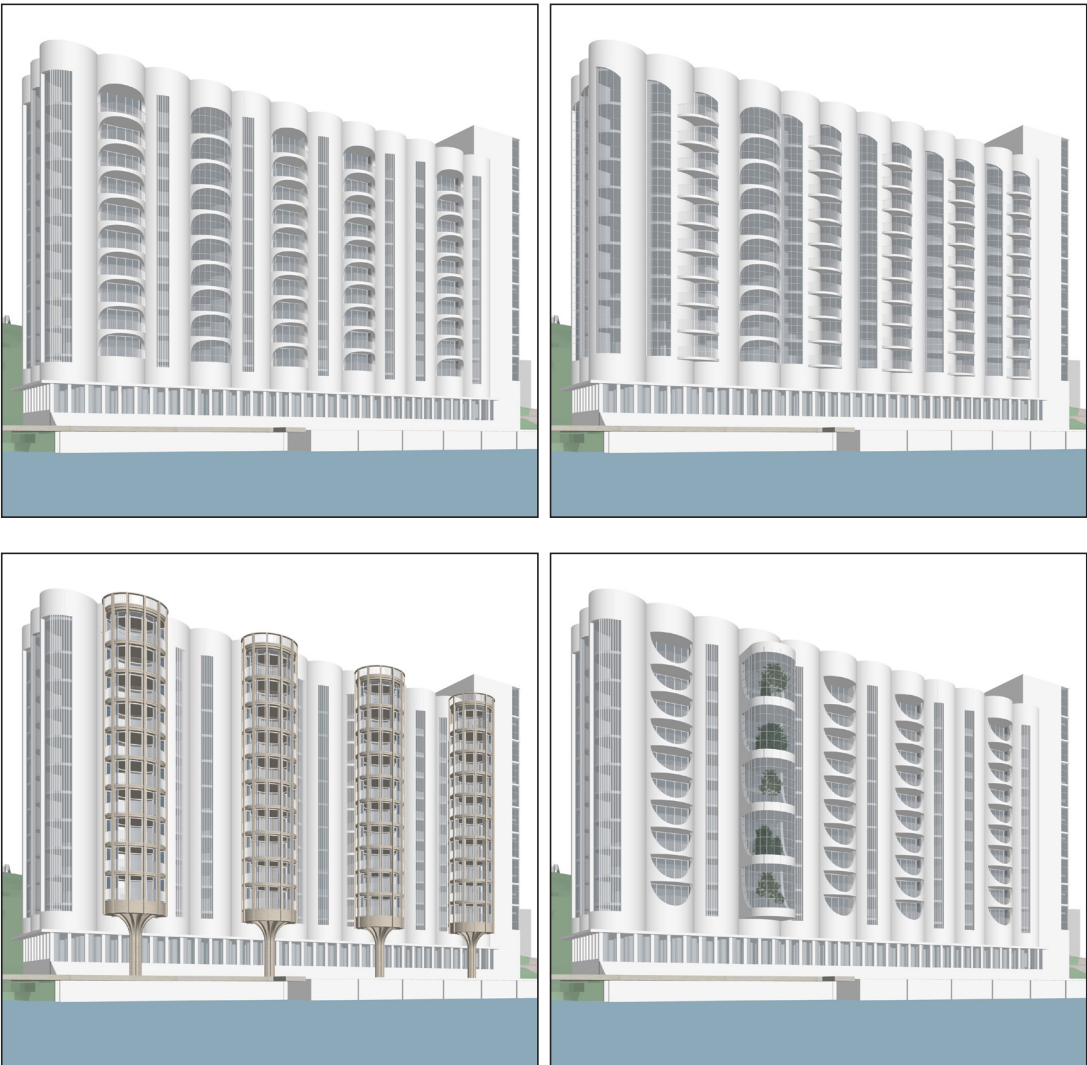
Altaner er tenkt løst ved å åpne opp siloveggene og integrere disse i eksisterende ytterkonstruksjon, eventuelt ved å rive ytterveggene å bygge disse opp på nytt. Det er også vist en løsning der balkongene er hengt på utsiden. Illustrasjonen nederst viser en alternativ løsning der vi legger en slags vinterhage i en frittstående rund konstruksjon på utsiden av bygget. Formen gir tydelige assosiasjoner til siloformene.

Figur 8 Fire ulike løsninger for balkonger/vinterhager. Øverst til venstre inntrukne balkonger, øverste til høyre utenpåhengte balkonger. Nederst ulike "vinterhage"-varianter.

Løsningen har svakheter knyttet til seg ved at det blir innsyn fra de frittstående konstruksjonene inn i naboileilighetene. Viser ellers til vedlegget.

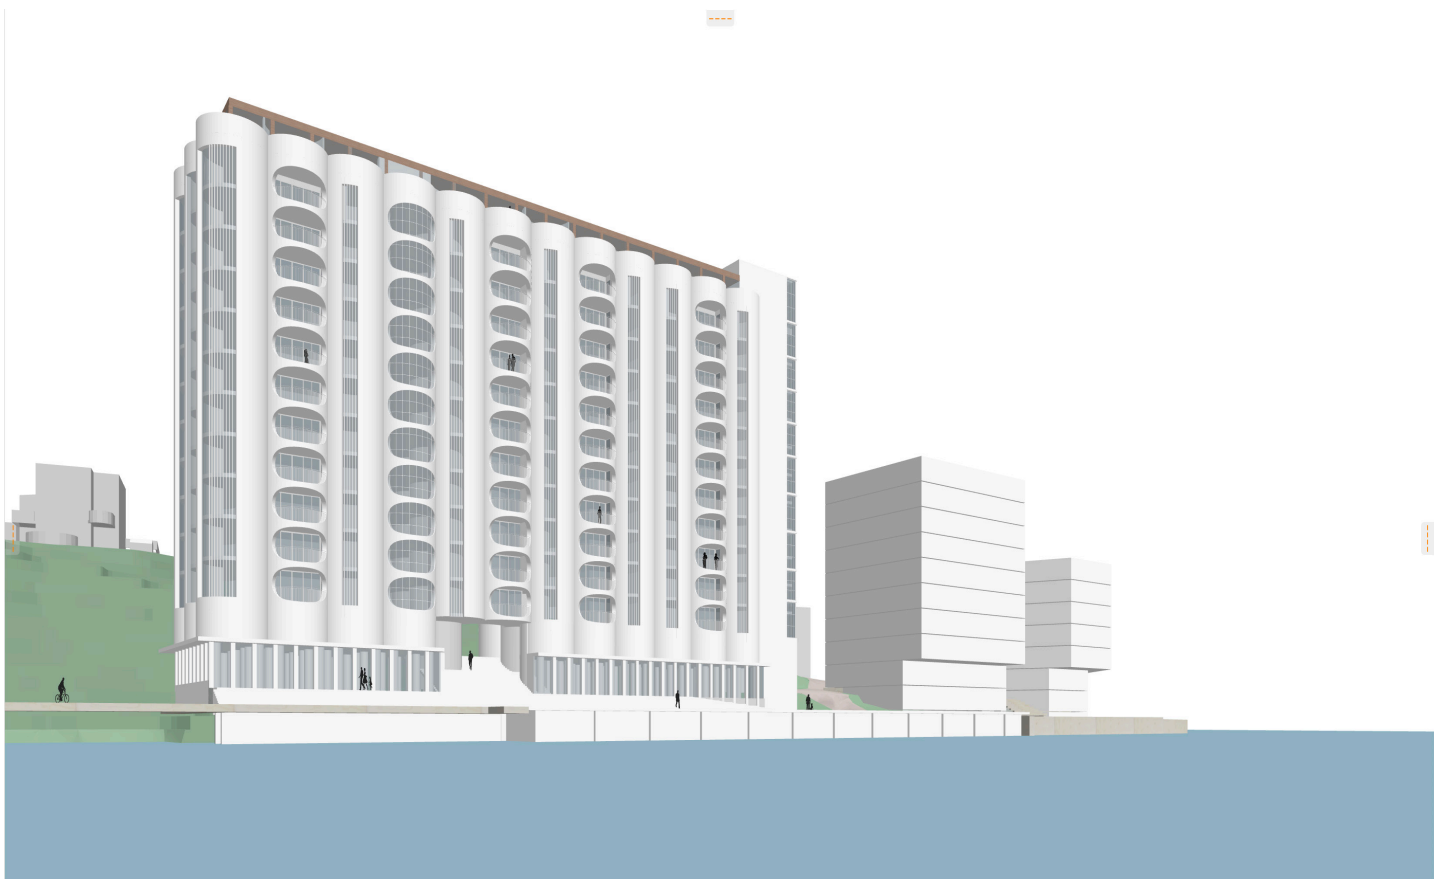
ALT. I - FLATT

PASSASJE / TAK - STUDIER
