## Kong Oscars Gate 44 - 48

GNR. BNR. 166/535 m. fl. i Bergen Kommune.

Vurdering av løsning for renovasjon og varelevering i forbindelse med utarbeiding av ny reguleringsplan for eiendommen.

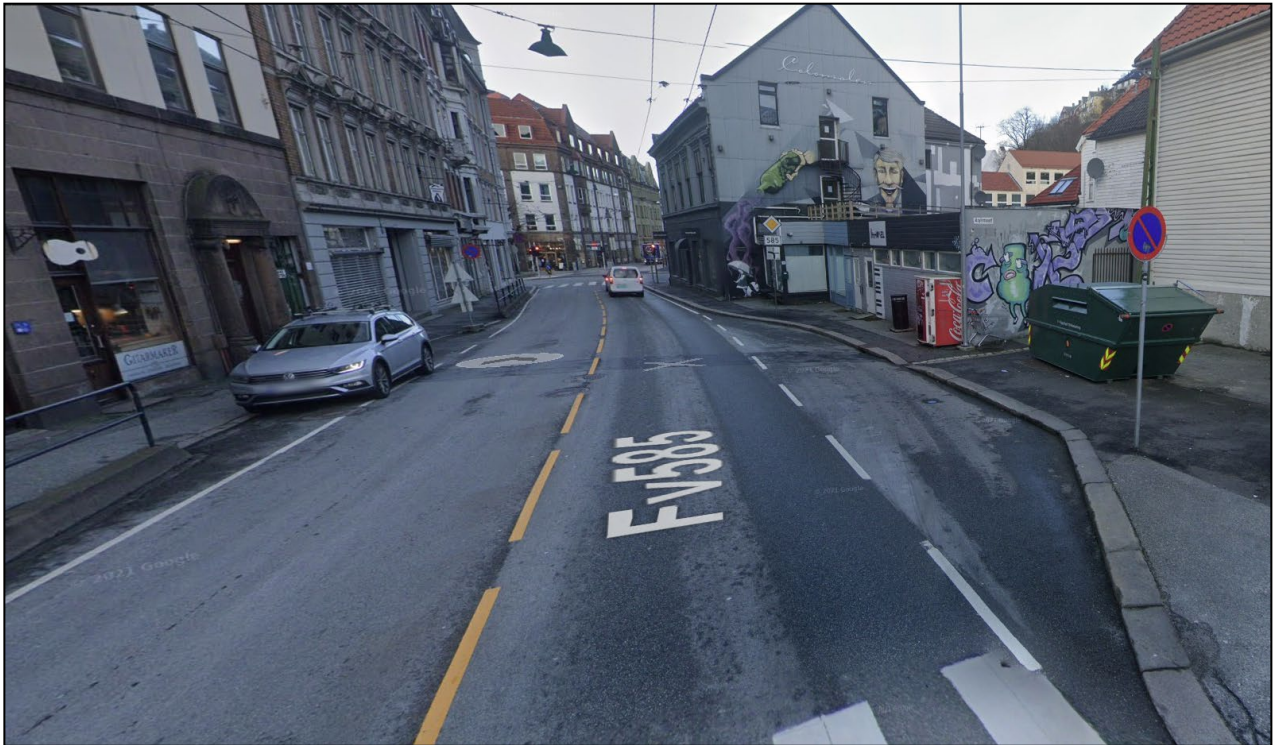
Figur 2. Foto av eksisterende lomme ved fylkesvegen.

1. Fv585, Kong Oscars Gate, har en registrert trafikkmengde på 8400 ÅDT (i 2019) og en skiltet fartssone på 40 km/t. På begge sider av gaten er linje på fasade mot gaten ujevn (se figur 1). Fortau har varierende bredde (se figur 2 og 3)
2. Krysset Kong Oscars Gate, Nygaten og Heggebakken har varierende linjeføring som er noe styrt av byggenes plassering.
3. Kommunal veg, Heggebakken, er en lokal veg som også gir tilkomst til barnehagen på Asylplass 2.
4. Kommunal veg, Asylplass, er en blindveg.
5. Kommunal veg Møllesmauet er regulert envegskjørt slik at trafikk kommer ned og ut i Kong Oscars Gate.
6. Det er regulert kryssing for fotgjengere både av Møllesmauet og Kong Oscars Gate
7. Den lille åpne plassen mellom Kong Oscars Gate 48 og Møllesmauet tilhører Bergen Kommune. Kommunen ønsker å utvikle denne videre

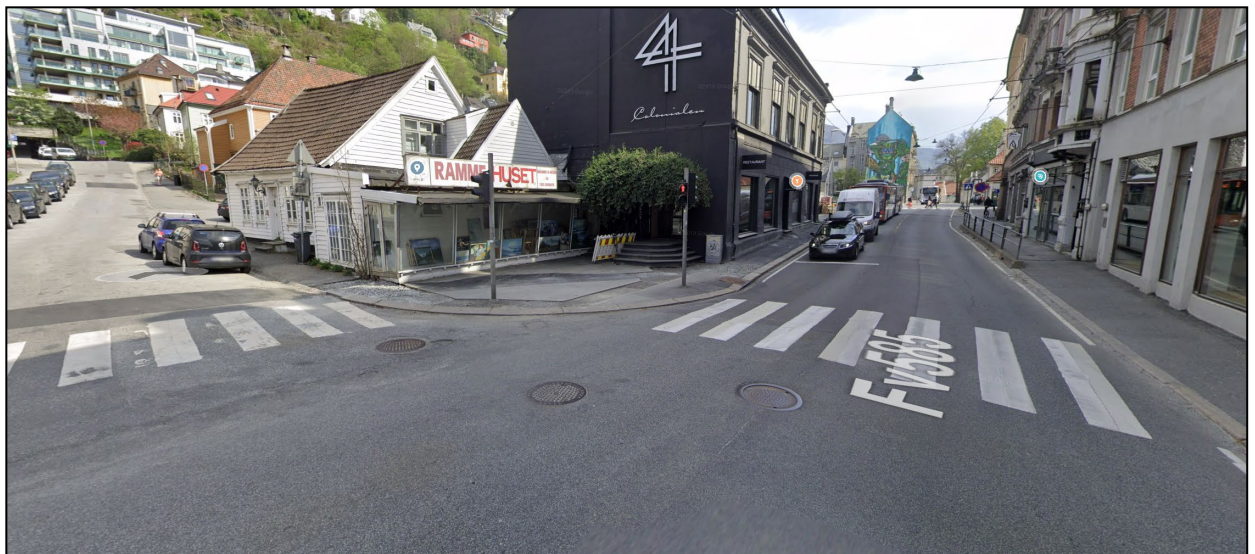
Figur 3. Foto fra kryss med Heggebakken.

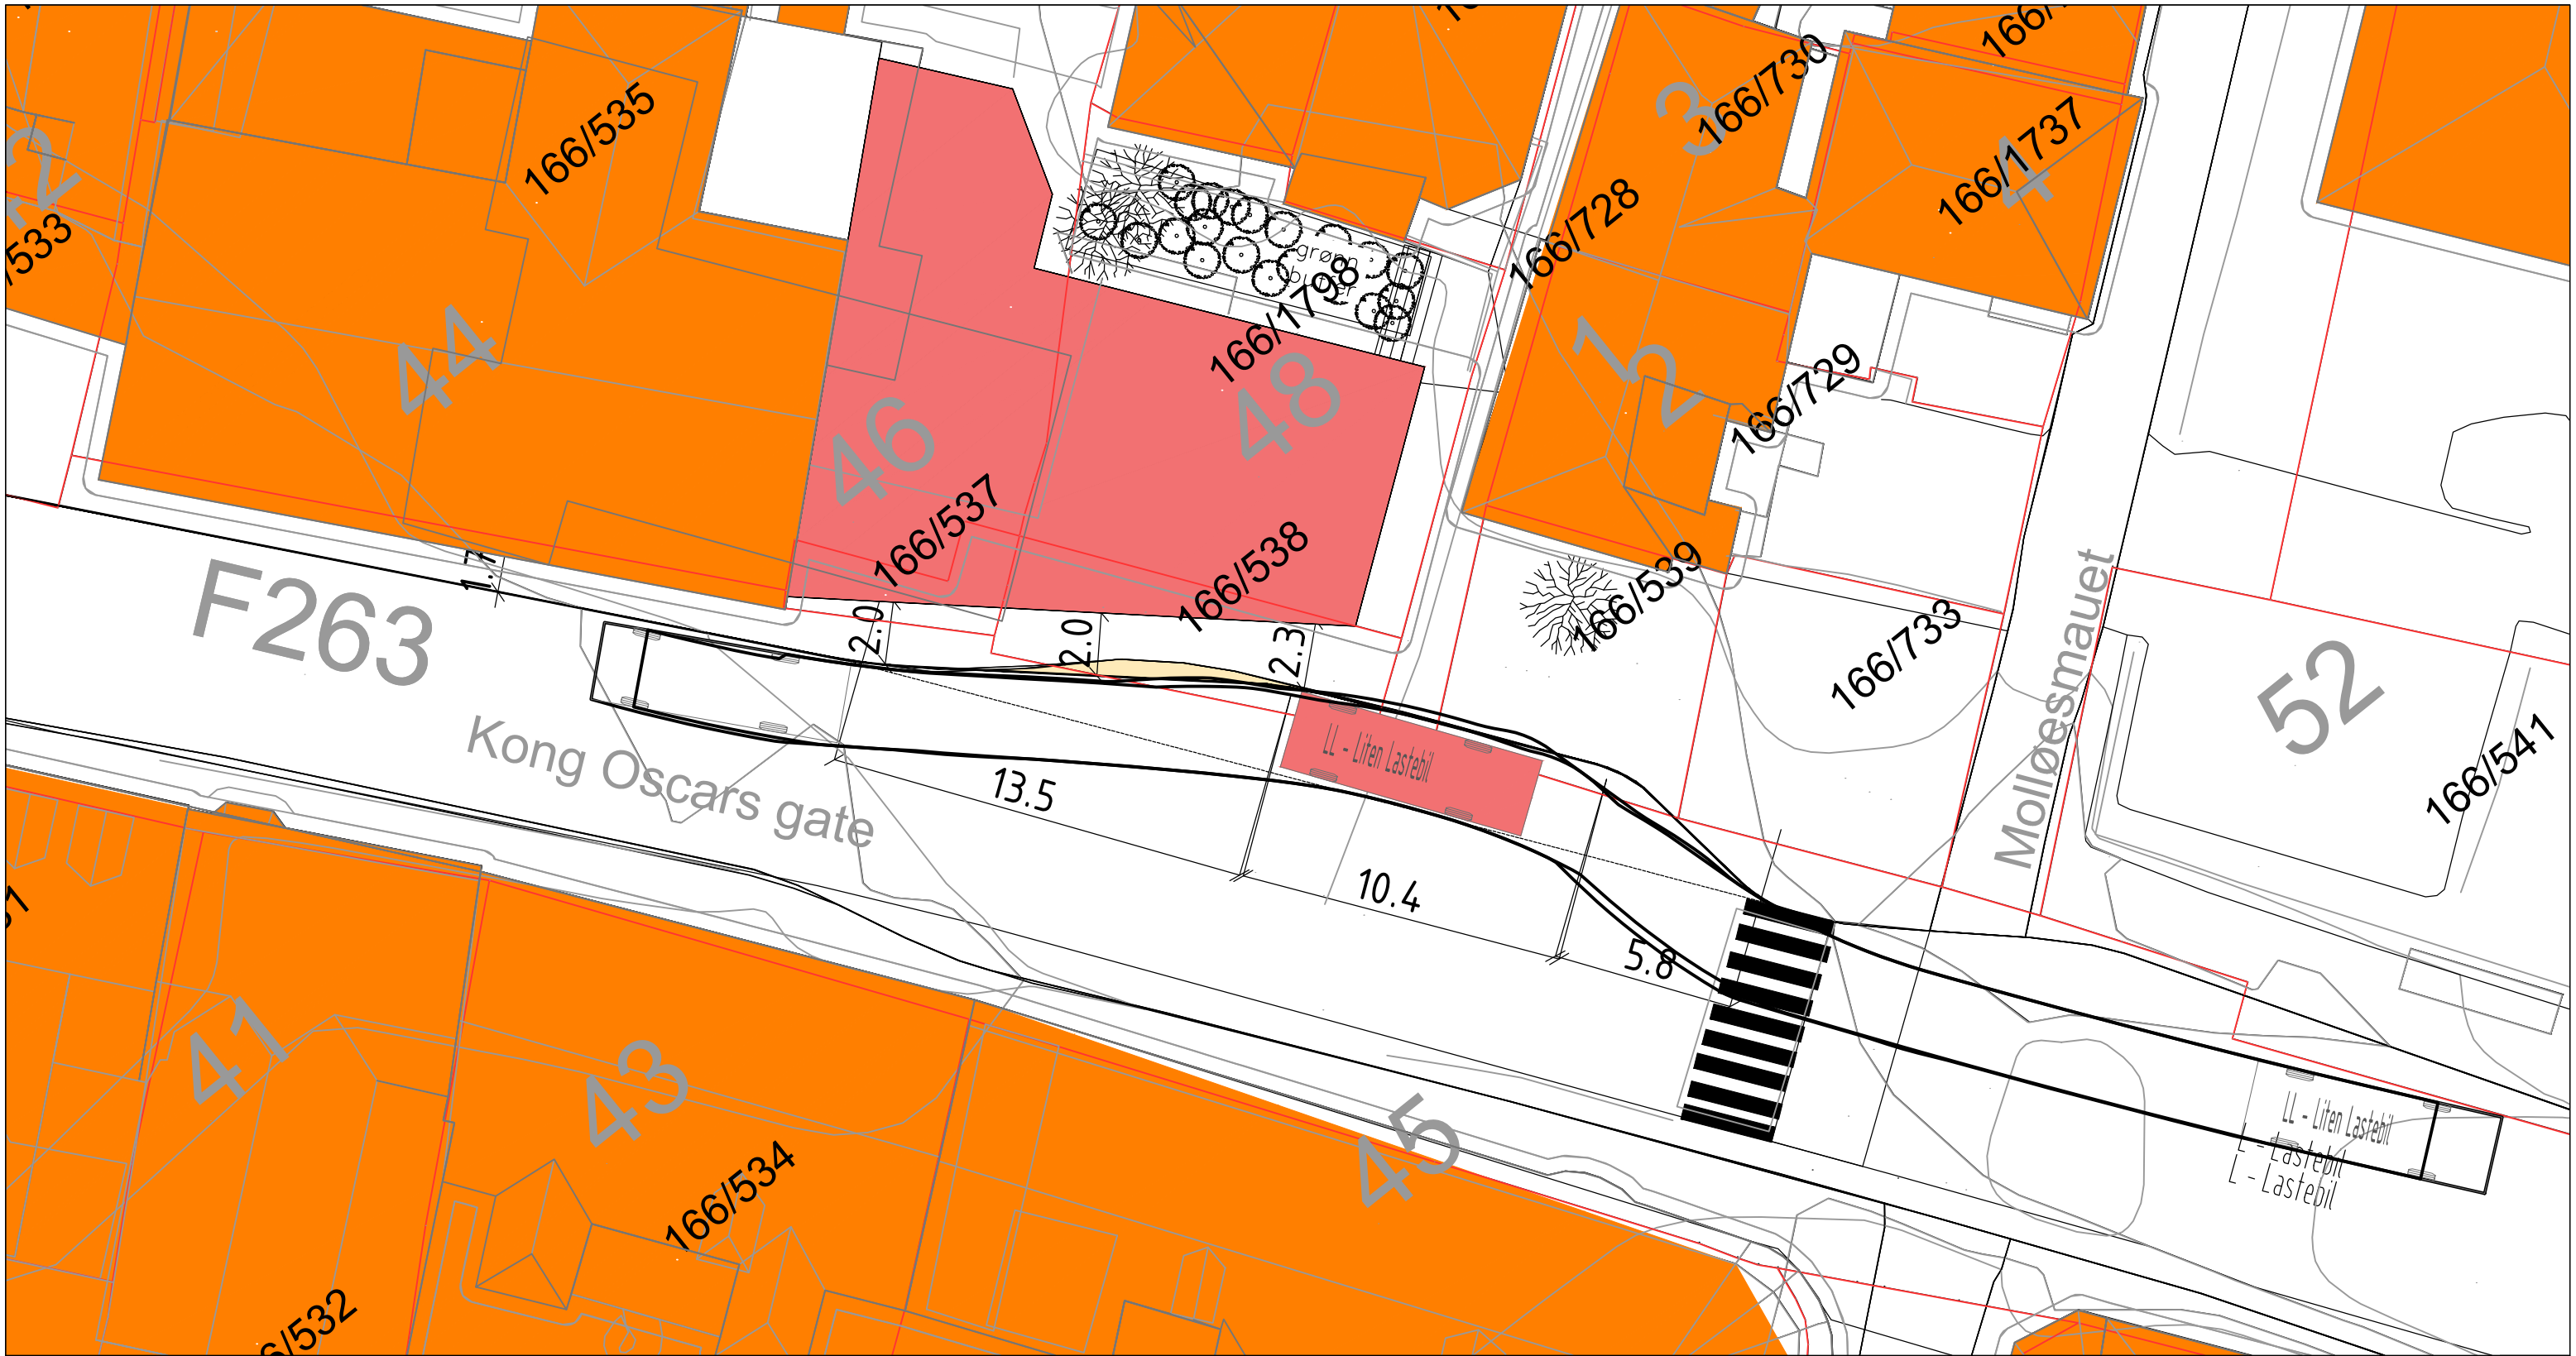
| BYGGADMINISTRASJON<br>Harald Bjørndal a.s. | | TEGN.NR. E1 |

Tegning viser justering av eksisterende lomme for varelevering.  
Lommen er justert noe slik at en får etablert fortau på 2,0 meter forbi planlagt bygg.  
Lommen har en lengde på 10,4 meter og en bredde på 2,9 meter.  
Radius i utkjøring endres til å være i tråd med V123 tabell 5. Radius i innkjøring endres ikke.  
Dagens innkjøring og kryssningsfelt for fotgjengere endres ikke

Alternativ 1. Denne viser lommen justert noe i utkjøringen. Justeringen gjør det mulig å få etablert et fortau med bredde 2,0 meter langs nr 46 og nr .48. Eksisterende regulerte fotgjengerkryssing endres ikke. Fortauet tilpasses dagens bredde på fortau forbi nr. 44

Se tegning E1

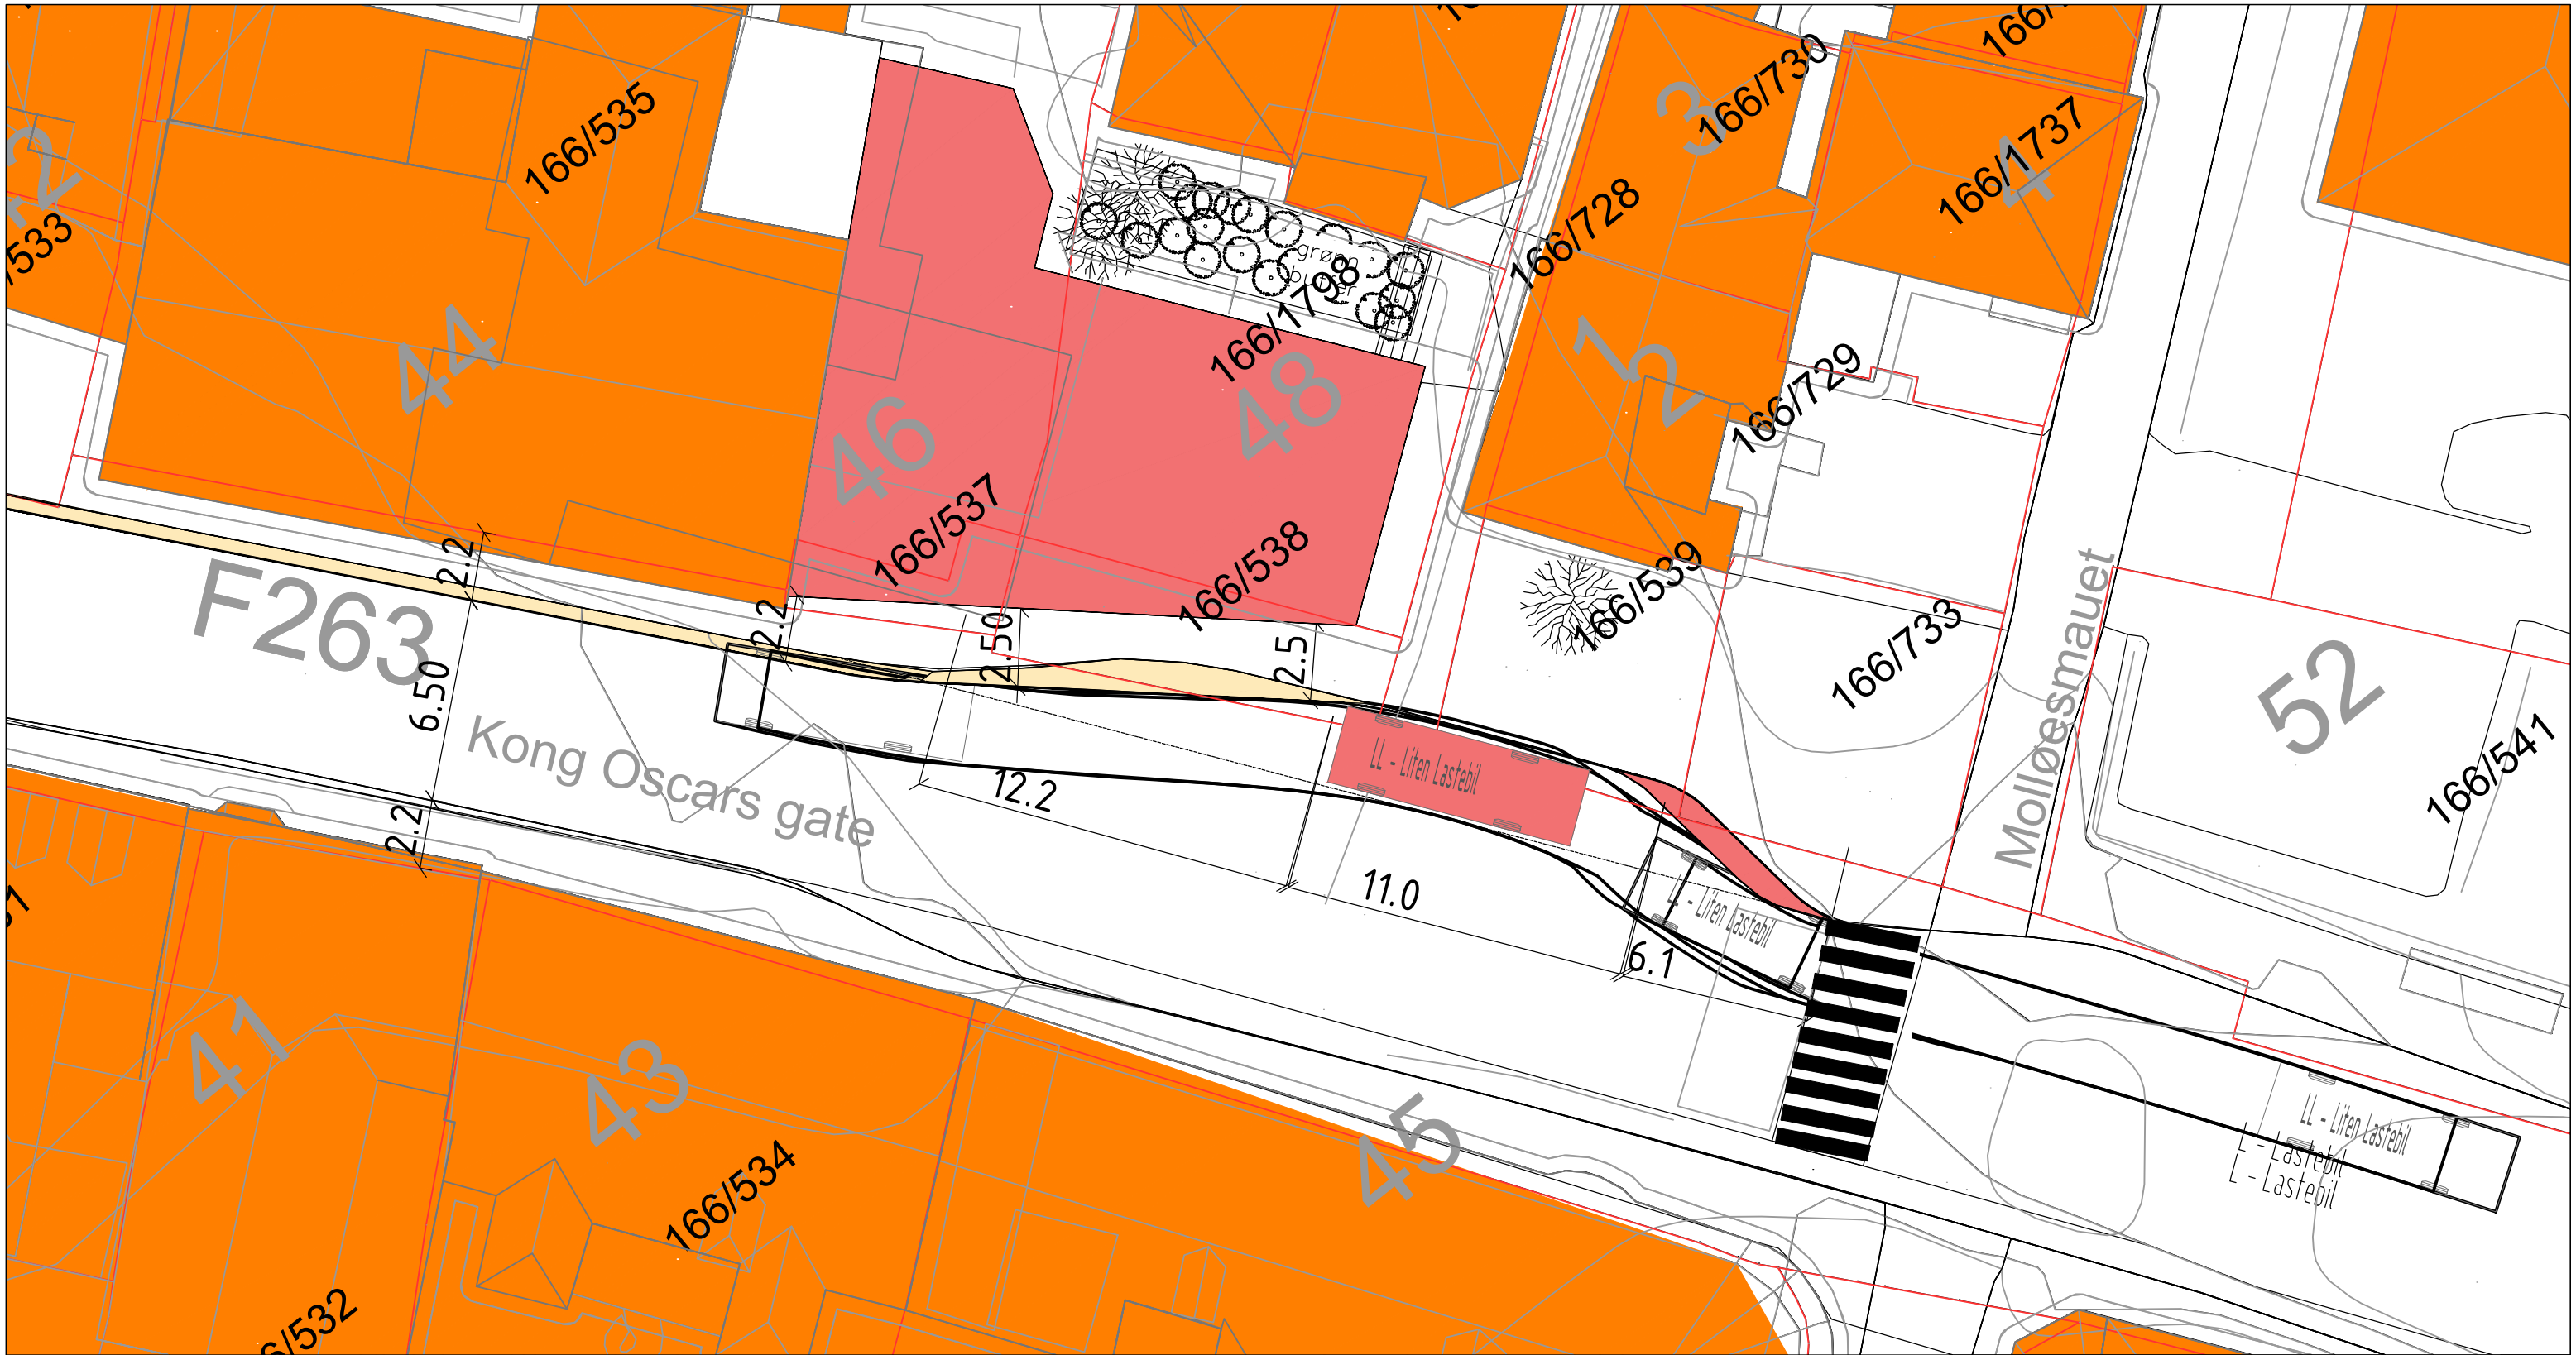
Tegning viser justering av eksisterende lomme for varelevering. Lommen er justert slik at en får etablert fortau på 2,5 meter forbi planlagt bygg og med 2,2 meter fortau forbi nr. 44. Lommen har en lengde på 12,24 meter og en bredde på 2,9 meter. Radius i utkjøring endres til å være i tråd med V123 tabell 5.

Alternativ 2. Denne viser lommen justert noe i utkjøring og i innkjøring. Justeringen gjør det mulig å få etablert et fortau med bredde 2,5 meter langs nr 46 og nr .48. Eksisterende regulerte fotgjengerkryssing flyttes da 3,0 meter lengre sør. Fortauet tilpasses dagens bredde på fortau forbi nr. 44

Se tegning E2
