## NOTAT

| Oppdrag | <b>Kong Oscars gate 46 - 48</b> | Dokumentkode | 10245853-RIG-NOT-001 |
| Emne | Geotekniske vurderinger for reguleringsplan | Tilgjengelighet | Åpen |

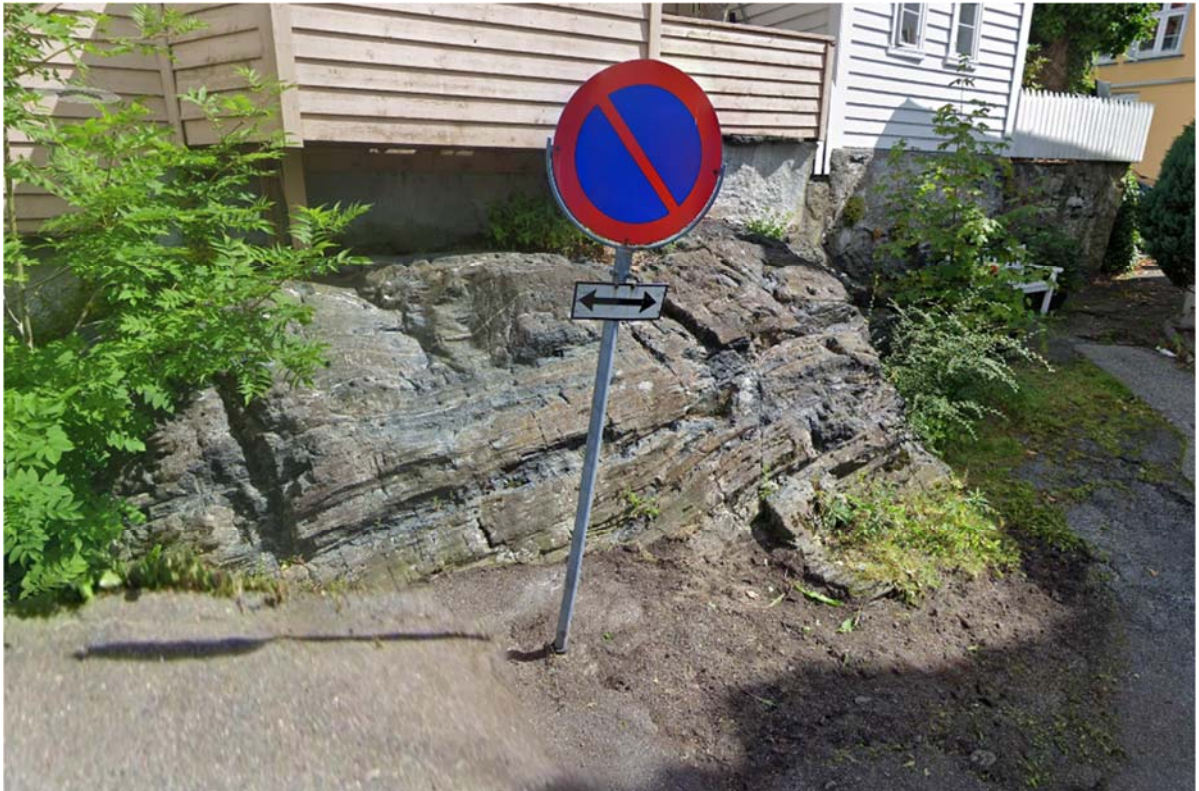
Figur 6: Berg i dagen på Asylplassen 4, foto maps.google.com

Oppstrøms tiltaksområdet er terrenget brattere enn 1:20. I dette området er registrert berg i dagen og grunnundersøkelser som ikke viser kvikkleire. Dette gjelder for grunnundersøkelsene som er presentert i fortauet til Kong Oscarsgate 48 [1] og undersøkelser utført i Skivebakken ca. 90 meter oppstrøms for tiltaksområdet [3], her er det grunt til berg. Basert på dette ligger tiltaksområdet heller ikke i et utløpsområde for områdeskred.
