# ► Vurdering av områdestabilitet

Geoteknisk rapport

Oppdragsnr.: 52105135 Dokumentnr.: RIG Versjon: J01 Dato: 2024-02-16

Norconsult Norge AS er engasjert av Bybo AS for å vurdere områdestabilitet iht. NVE-veileder nr. 1/2019 [1] i forbindelse med ny fylkesveg på Ådland. Ny fylkesveg vil knytte Fleslandvegen og Hjeltestadvegen og gå like nord for Vestratjørna i Blomsterdalen.

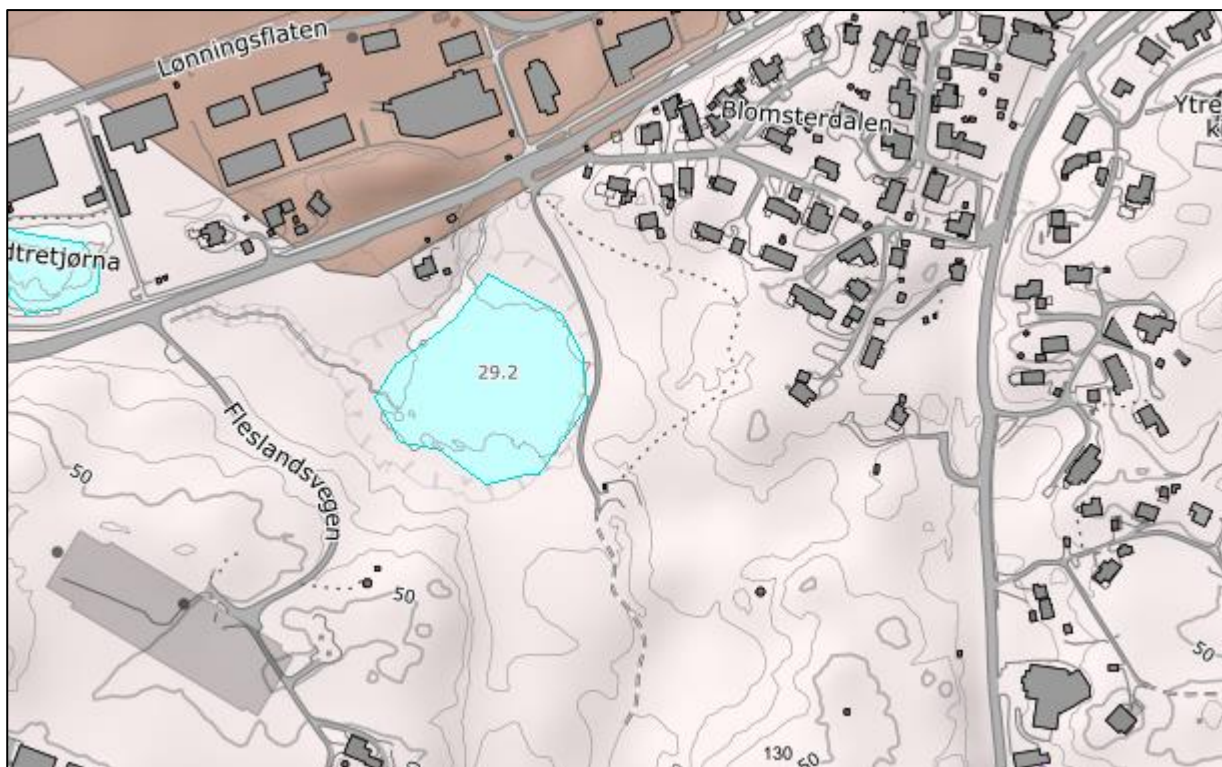
Figur 2: Løsmassekart fra NGU, ref. [2]

I henhold til kvartærgeologisk kart i Figur 2 består området i hovedsak av bart fjell (grå), samt et område med torv og myr (brun) i den nordlige delen av tiltaksområdet.
