# RAMS – analyserapport, S14- Mindemyren

RAMS – analyserapport, S14-Mindemyren

Dokument nr.  
ST-001816-3

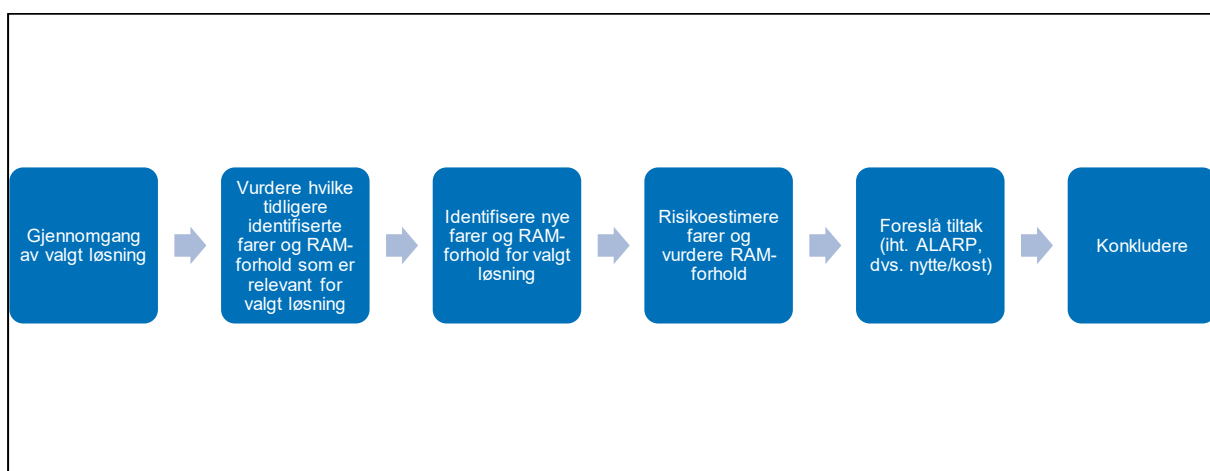
Figur 1 Metode for RAMS-analyse

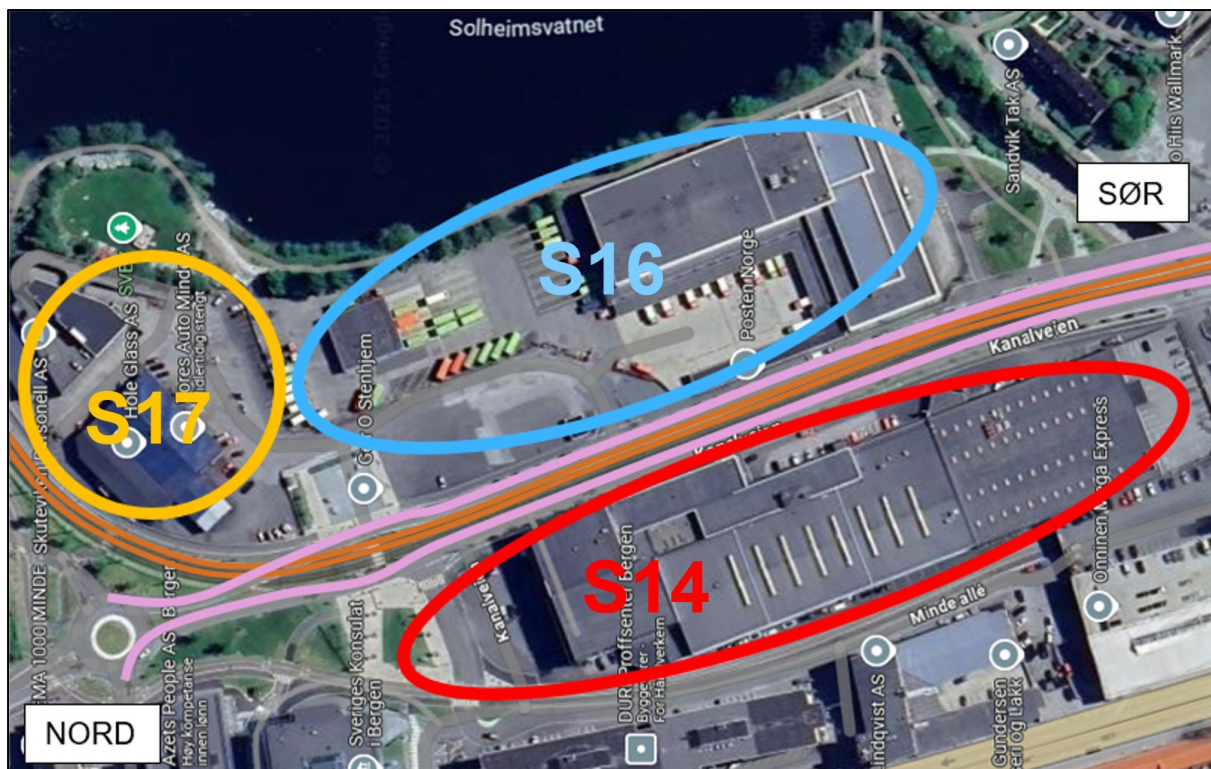
Figur 5 gir en detaljert oversikt over prosjektområdet, hvor S14-området er markert med rødt, S16 med blått og S17 med gult. Bybanesporet er fremhevet med oransje, og som vist er dette et dobbeltspor. Bilveien er markert med rosa. Per dags dato benyttes området S16 av Posten, som brukes til post-terminal, mens området S14 og S17 benyttes som forretnings- og næringsbygg.

Figur 5 Kart over prosjektområdet. S14 (rød), S16 (blå), S17(gul), bybanespor (oransje), bilvei (rosa).

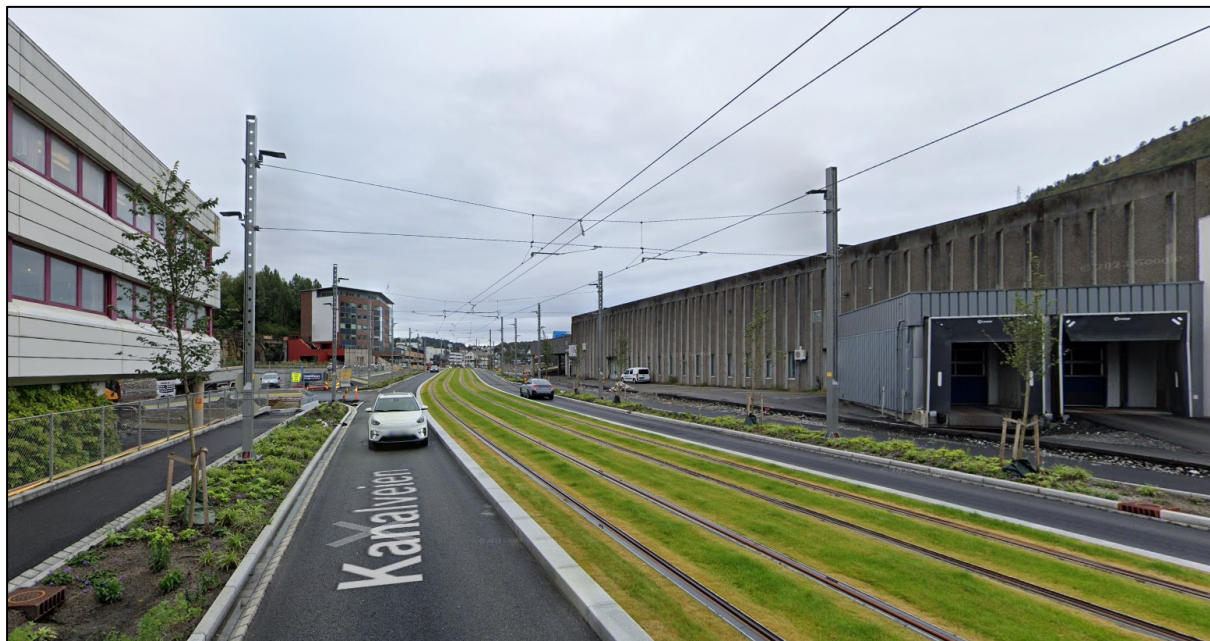
Figur 5 illustrerer dagens omgivelser mellom områdene S14 og S16. KL-mastene er plassert på hver side av bilveien, med ledninger strukket over veien og sporet for å forsyne Bybanen med strøm. Bybanesporer går midt i traséen, mens bilveien er plassert på hver side av sporet. Det finnes også fortau på begge sider av veien. Denne løsningen strekker seg gjennom hele området som diskuteres i denne systembeskrivelsen.

Figur 6 Bilde av omgivelsene mellom S14 og S16

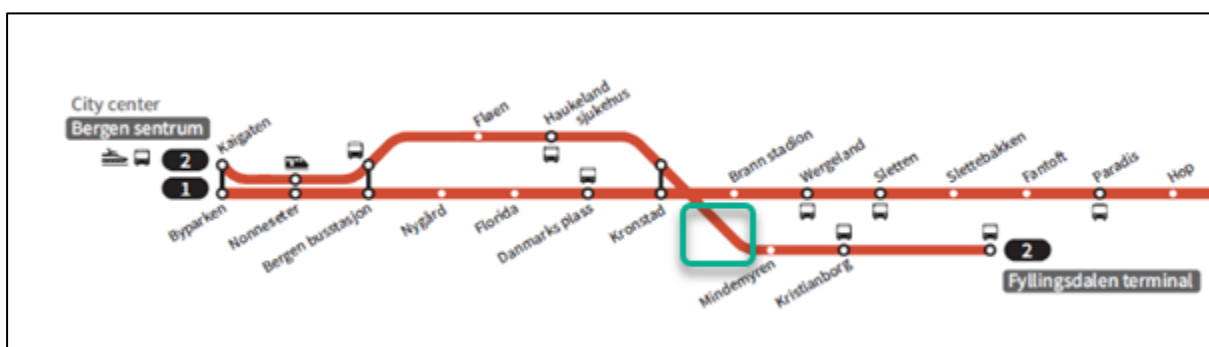
Linje 2 som går mellom Bergen sentrum og Fyllingsdalen terminal, se Figur 7, er den linjen som går gjennom planområdet (markert med grønn boks i Figur 7). Nærmeste holdeplass til planområdet S14 er Mindemyren bybanestopp litt sør for planavgrensningen. Kronstad bybanestopp ligger nordøst for planområdet, og er to adskilte holdeplasser i samme området for linje 1 og linje 2.

Figur 7 Utklipp av Bybanens linjer og tilhørende holdeplasser. Mindemyren holdeplass er på nederste linje (linje 2), to stopp fra Fyllingsdalen terminal. Uttrekk fra ref. /14/.

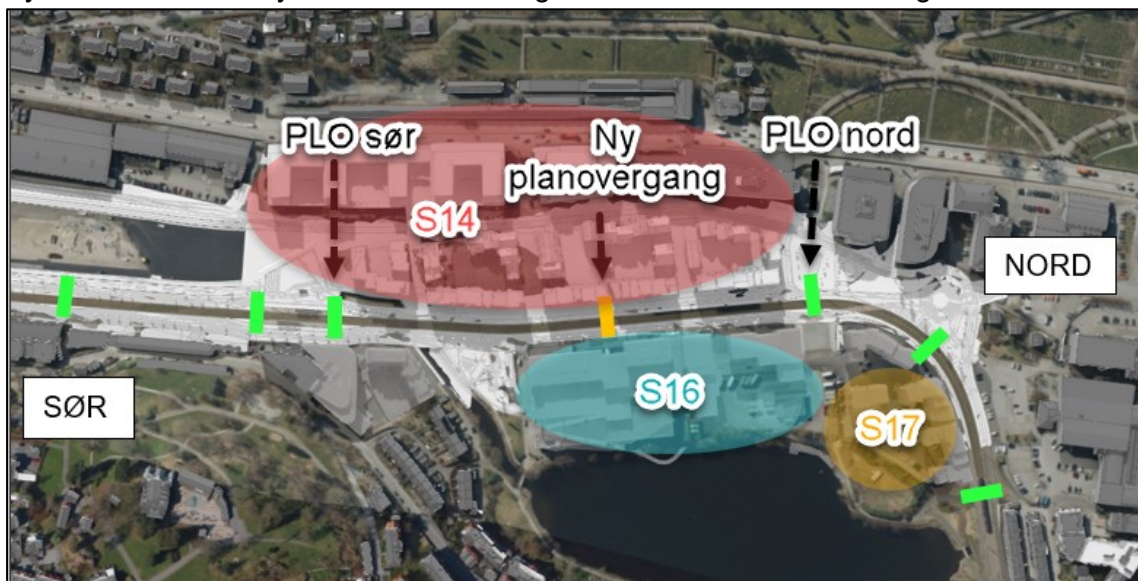
Figur 6 viser eksisterende planoverganger i og rett utenfor planområdet i fargen grønn, og planlagt ny planovergang i oransje, plassert i henhold til konklusjon fra møte mellom Bybanen, Vestland Fylkeskommune, Bergen kommune, Multiconsult og Safetec, ref. /2/.

Figur 6: Oversikt over eksisterende planoverganger (grønn), samt ny planovergang (oransje) i området.

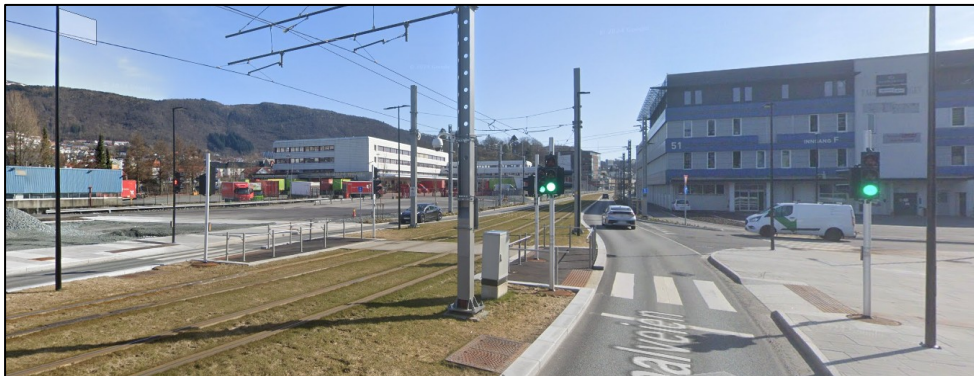
Figur 8 Overgangen nord for Mindemyren S14 og S16 («PLO nord»). Bilde er rettet mot Sør. Hentet fra Google Maps.

Per dags dato finnes det to planoverganger i området Mindemyren S14, plassert på hver sin ytterside av området som er ringet i Figur 7 (markert som «PLO sør» og «PLO nord»). Figur 8 viser den nordligste overgangen (lysregulert kryssing), mens Figur 9 viser den sørligste overgangen (uregulert kryssing) i området ved S14 og S16.

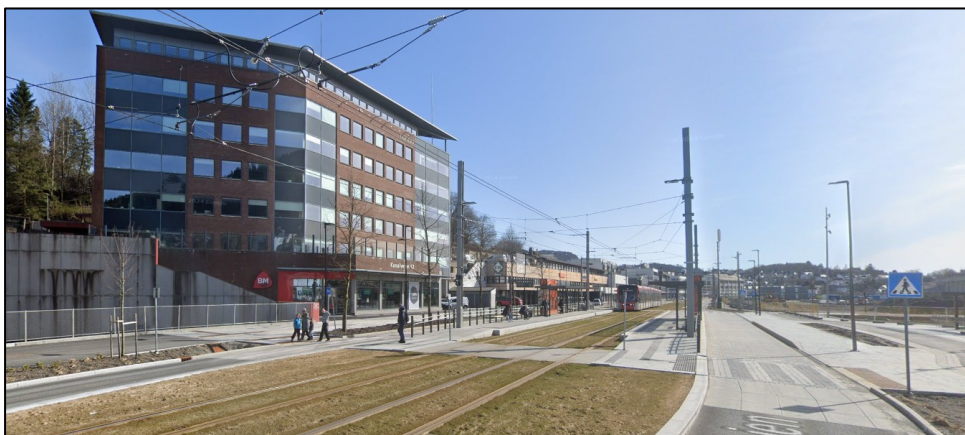
Figur 9 Overgangen ved holdeplass, sør for Mindemyren S14 og S16 («PLO sør»). Bilde er rettet mot Sør. Hentet fra Google Maps.

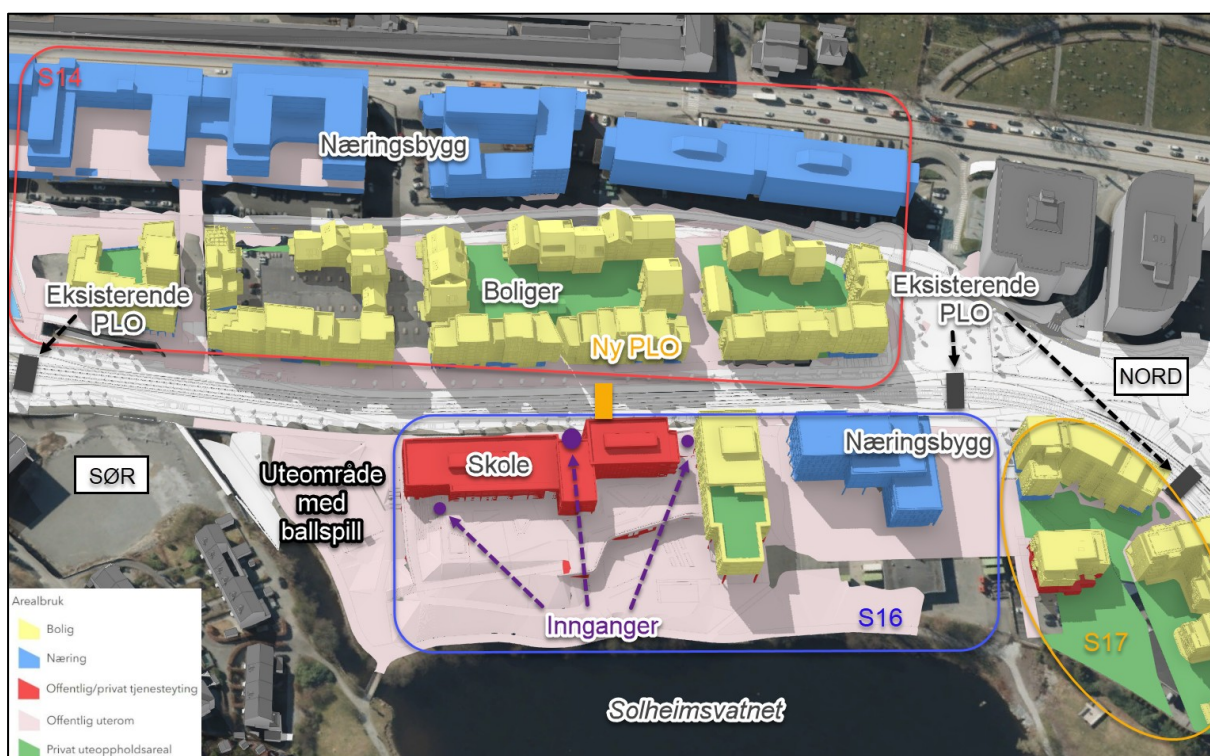
I forbindelse med byutvikling i området har det oppstått behov for å etablere ny planovergang mellom delområdene S14 og S16, hvor det er planer om å etablere flere hundre nye boliger, en ny skole og andre typer knutepunktområder. Se Figur 11.

Figur 11 Området rundt ny planovergang (PLO markert i gult), og eksisterende planoverganger (i grått). Innganger til fremtidig skole markert med lilla sirkel. Utdrag fra modell, ref. /13/.

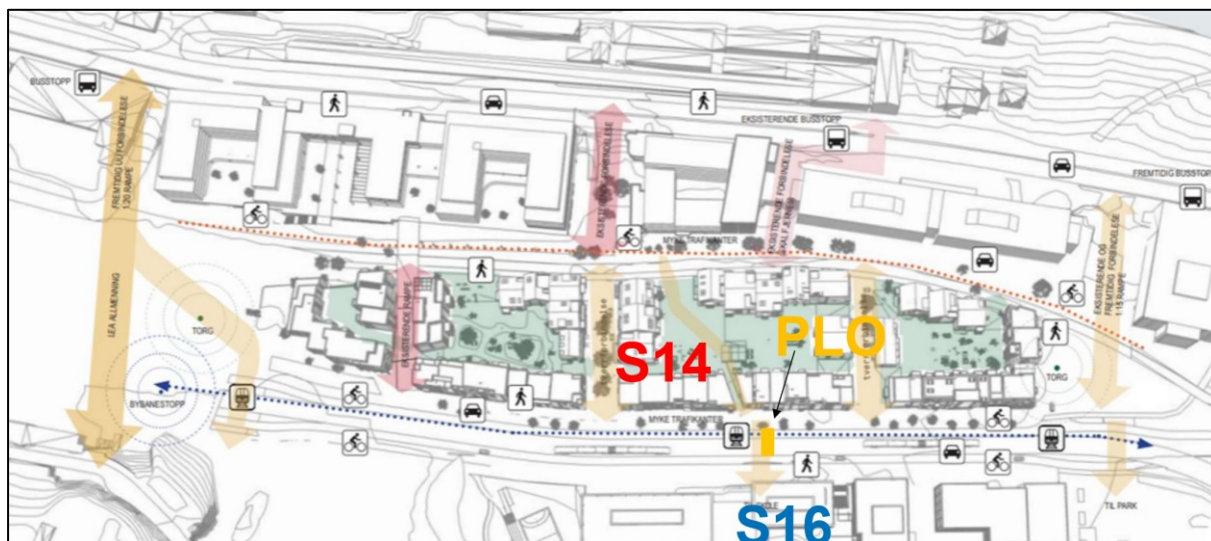
Figur 12 Gangakser på og ved planområdet i fremtidig situasjon (uttrekk fra ref. /8/). Fremtidig planovergang er markert med gul firkant.

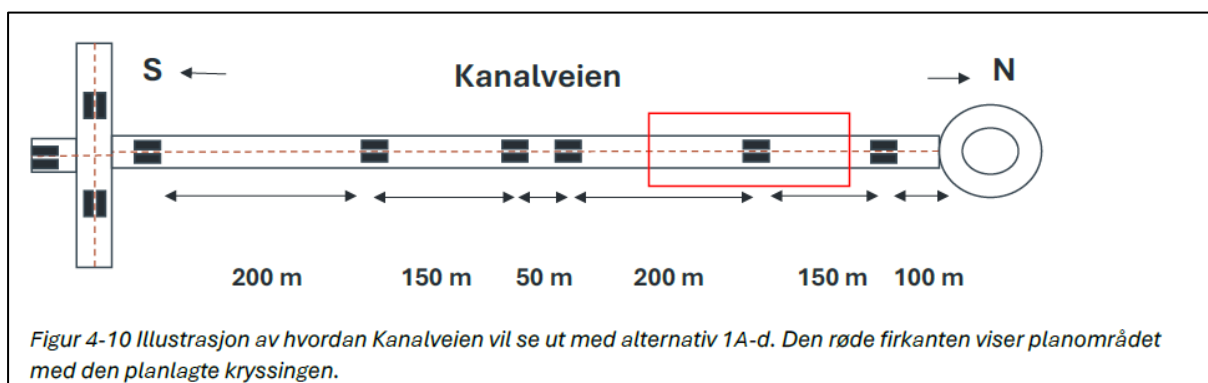
Den nye planovergangen vil være plassert mellom to eksisterende planoverganger, henholdsvis 150 meter og 200 meter unna, se Figur 13.

Figur 13 Ny planovergang markert i rødt (uttrekk fra ref. /9/)

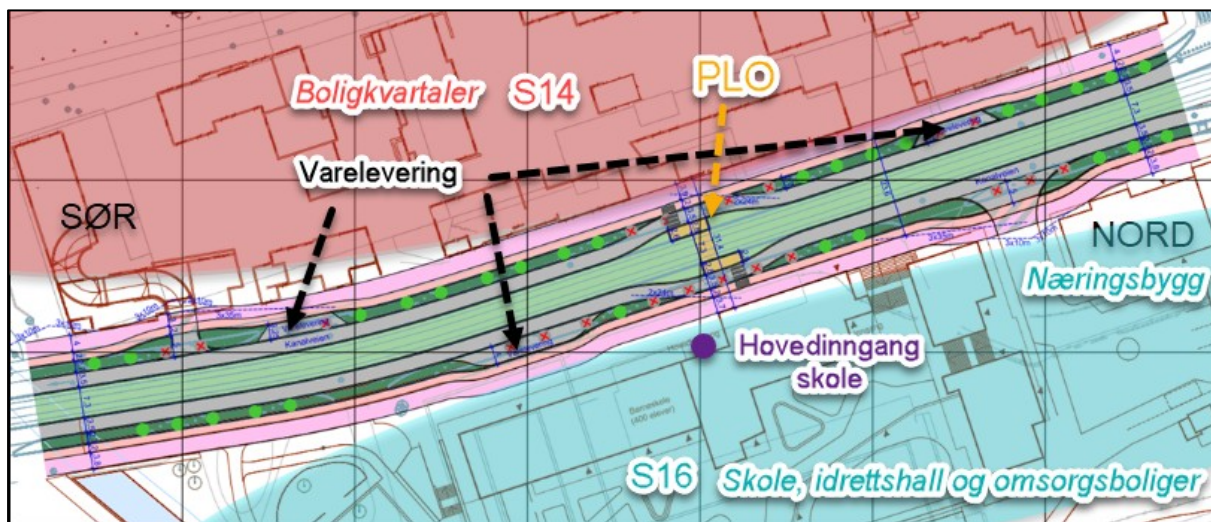
Planovergangen gir en total krysningslengde på 23,8 m målt i luftlinja. Den buede veien i løsningen er et resultat av å skape repos før bybanesporet.

Figur 14 Figuren viser planlagt løsning med ny planovergang (i gult), med beskrivelse av området rundt. For stor versjon av tegning uten markeringer, se Vedlegg A.

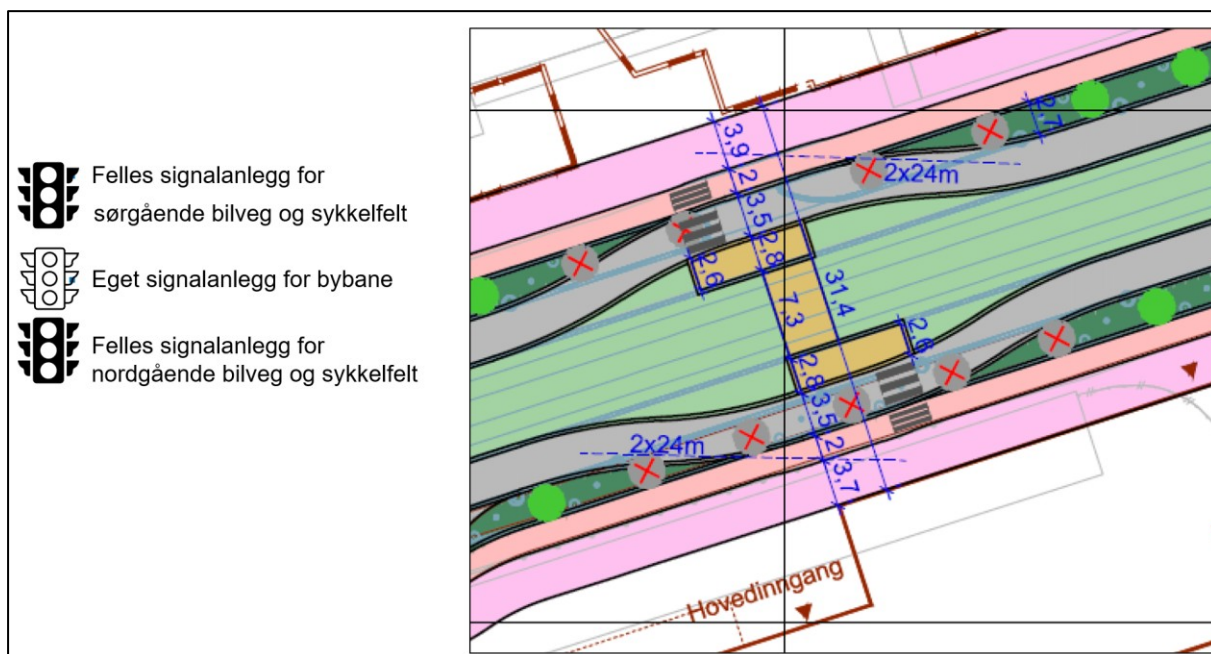
Løsningen innebærer tre korte signalregulerte gangkryssinger for å krysse Kanalveien for myke trafikanter, se Figur 16. Det vil si signalregulert gangfelt over sykkelfelt og kjørefelt i en retning, før gangfeltet sakses og bybanen krysses signalregulert, før gangfeltet igjen sakses, og kjørefelt og sykkelfelt krysses signalregulert.

Figur 16 Tre signalregulerte gangkryssinger for å krysse Kanalveien for myke trafikanter

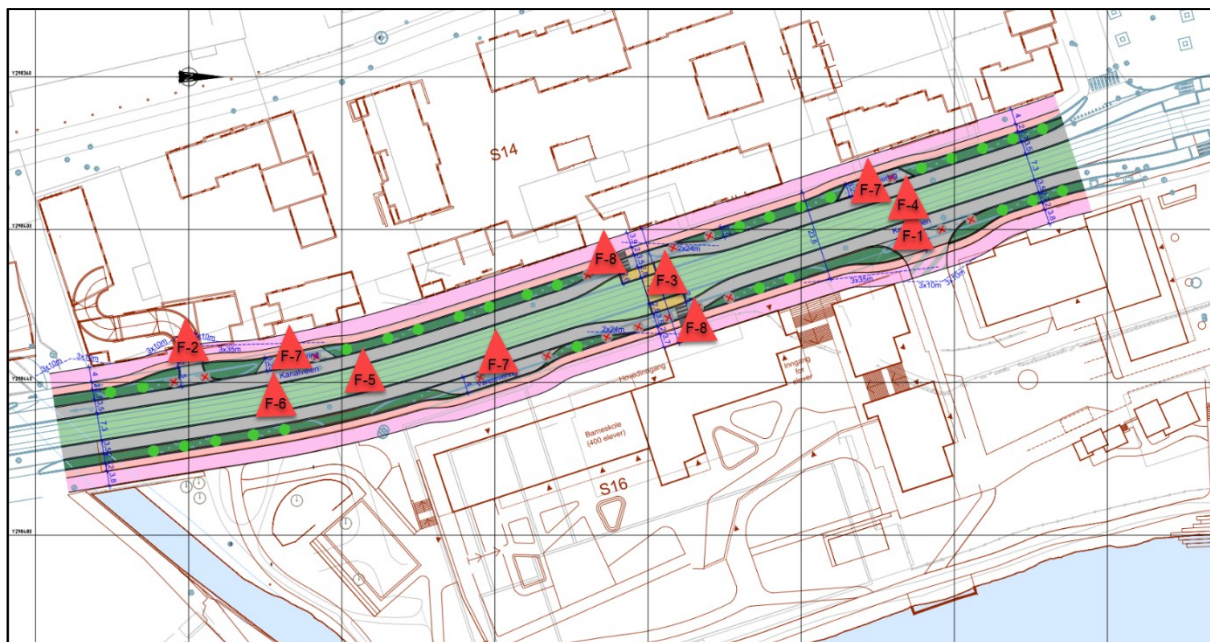
Identifiserte farer er plassert ut på en skisse, for å lettere lese hvor faren er vurdert å være aktuell på strekningen. Se Figur 18.

Figur 18 Identifiserte farer plassert ut på oversiktstegning

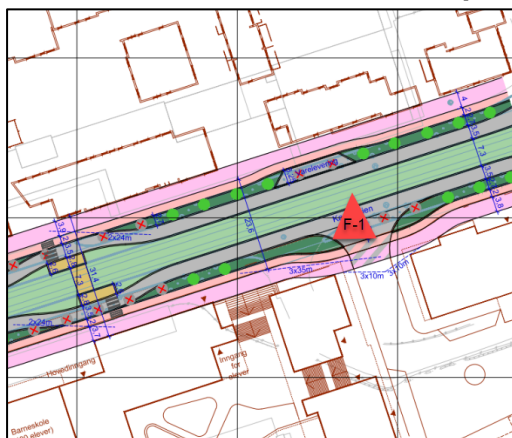
Figur 19 Figuren viser området der fare F1 kan oppstå, ved utkjørselen fra S16.

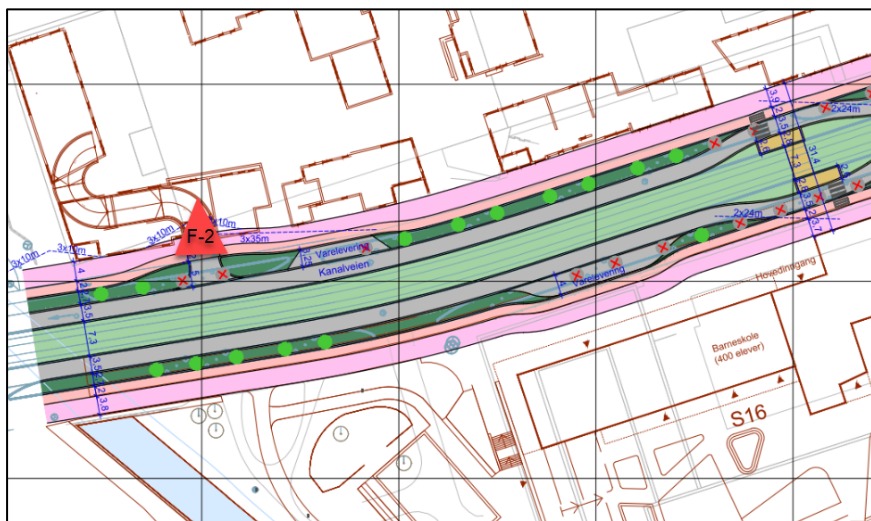
Figur 20 Figuren viser området der fare F-2 kan oppstå, ved innkjørselen til garasjeanlegg i S14.

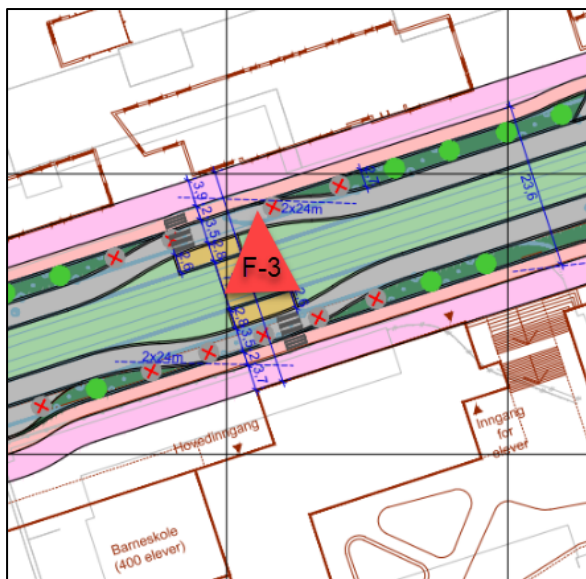
Figur 21 Figuren viser området der fare F-3 kan oppstå, på og ved planovergang.

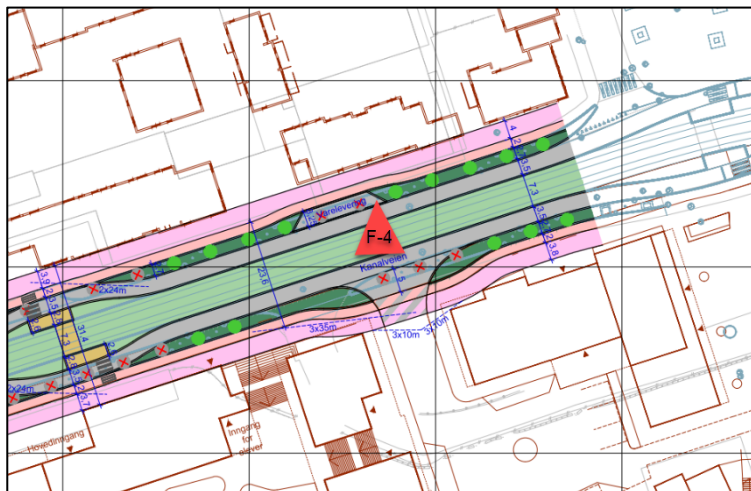
Figur 22 Figuren viser området der fare F-4 kan oppstå, mellom ny PLO og eksisterende PLO i nord.

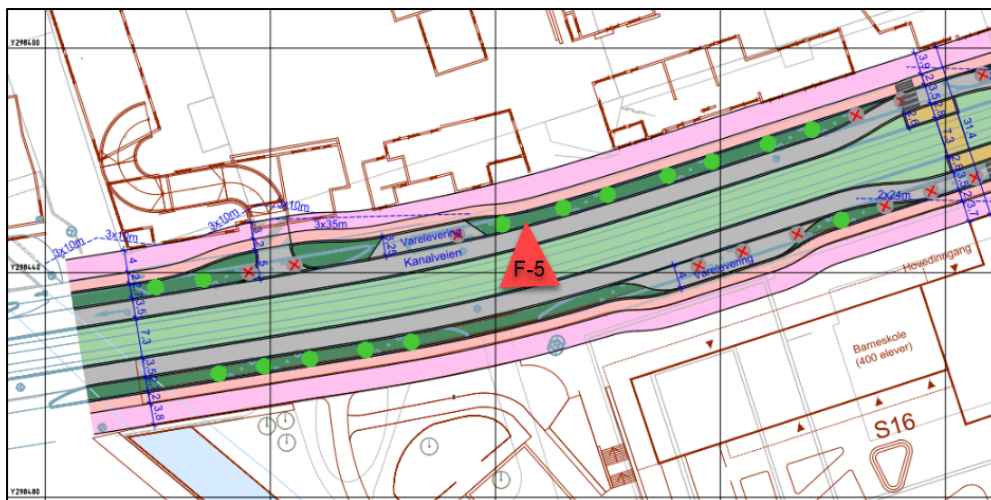
Figur 23 Figuren viser området der fare F-5 kan oppstå, mellom ny PLO og eksisterende PLO i sør.

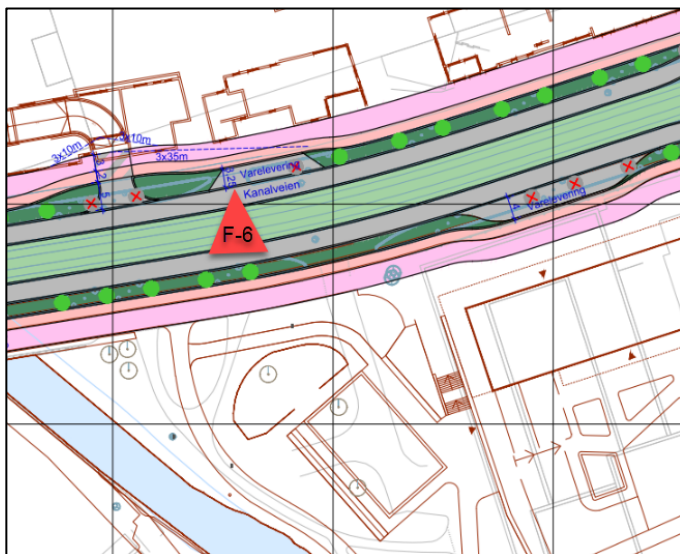
Figur 24 Figuren viser området der fare F-6 kan oppstå. Området ballspill vises nedenfor fortauet, ved siden av skolebygg.

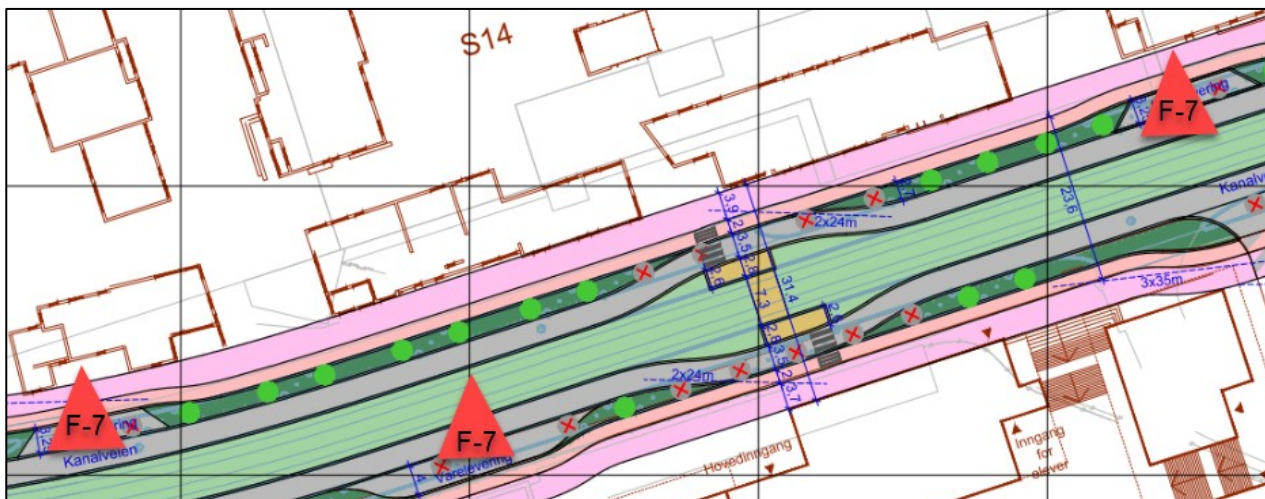
Figur 25 Figuren viser områdene der fare F-7 kan oppstå, ved vareleveringslommene.

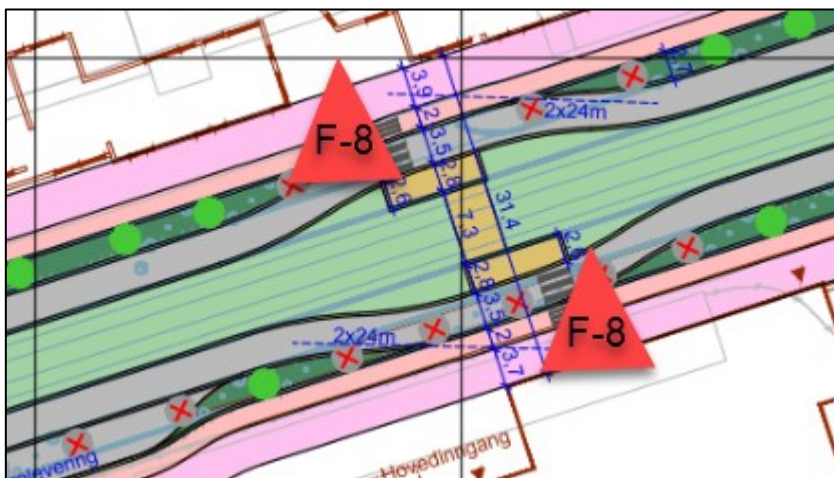
Figur 26 Figuren viser hvor fare F-8 kan oppstå.

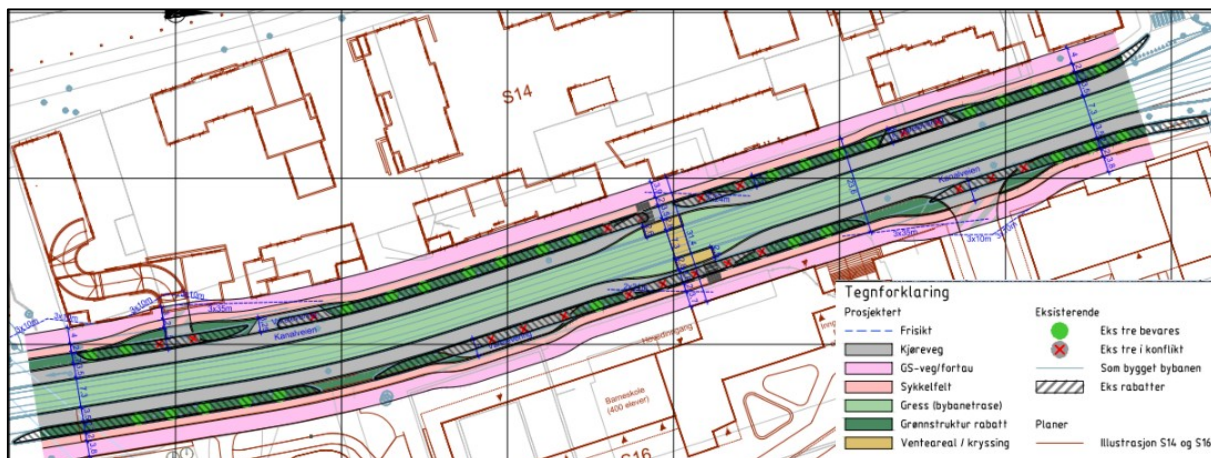
Etablering av planovergang over Bybanetraseen og videre overgangsfelt over Kanalveien, samt vareleveringslommer og innkjøringer, vil medføre at deler av eksisterende regnbed etablert av Bybanen må fjernes eller tilpasses, ref. /18/. Dette medfører en risiko for at effektiviteten av eksisterende regnbed reduseres. Imidlertid er det vurdert i VA-rammeplanen at det er tilstrekkelig kapasitet. I tillegg etableres det regnbed der areal omreguleres fra avkjørsler osv. til annen veggrunn grønt. Dette for å sikre en mest mulig sammenhengende løsning for regnbed og trerekker i tråd med dagens utforming. Se Figur 27.

Figur 27 Markering av eksisterende regnbed langs Kanalveien (skravert) samt nye regnbed (grønt)

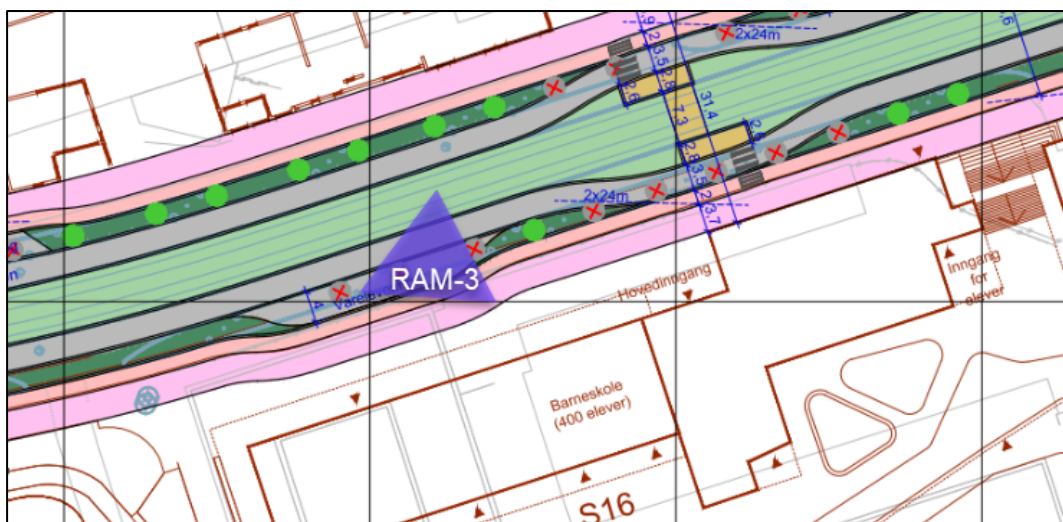
Figur 28 Figuren viser hvilken vareleveringslomme som omtales ifm RAM-forhold RAM-3

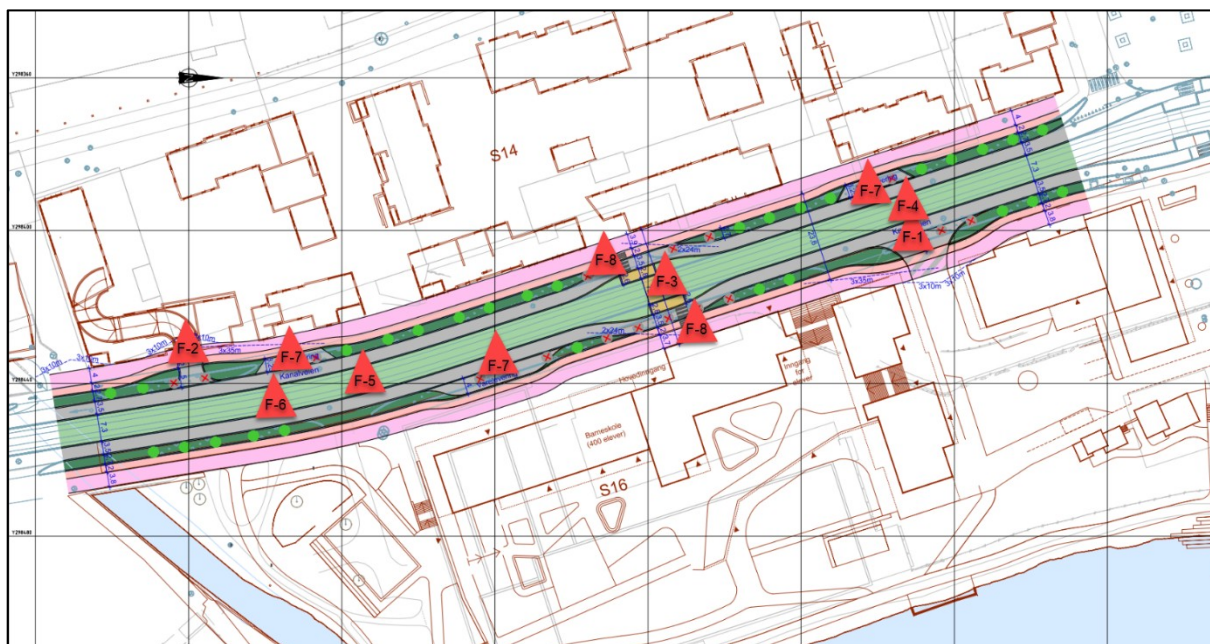
Figur 30 Identifiserte farer plassert ut på oversiktstegning
