## Notat

| OPPDRAAG | Hjalmar Brantingsvei, Detaljregulering | DOKUMENTKODE | 10267845-01-RIG-NOT-001 |
| EMNE | Vurdering av områdestabilitet iht. NVE 1/2019 | TILGJENGELIGHET | Åpen |

Dette notatet omhandler vurdering av områdestabilitet etter NVEs Veileder nr. 1/2019 i tomten gnr. 22, bnr. 623 m.fl. i Fyllingsdalen bydel i Bergen kommune. Tiltaket ligger innenfor PLAN-2022/20486 og inngår i detaljregulering med hensikt å bygge et kombinert bolig- og næringsbygg.

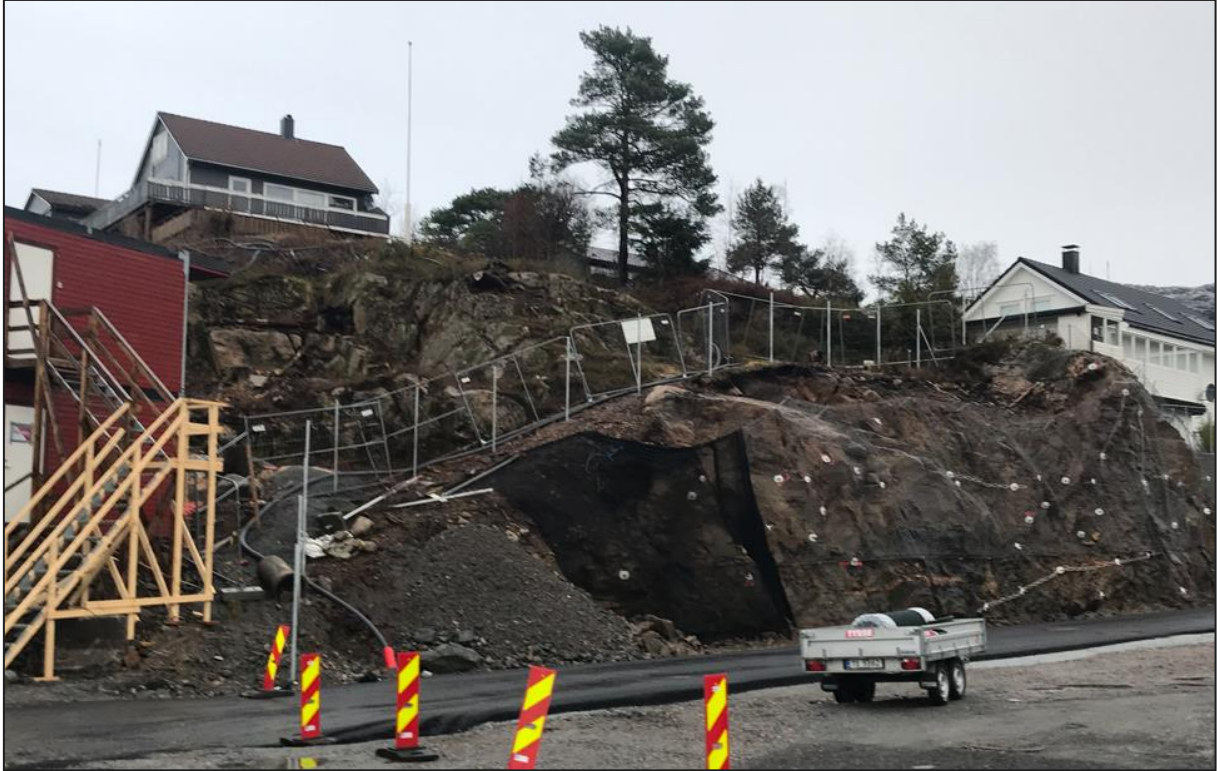
Figur 4-4: Bilde av bergskjæring fra sør av tomten. Mottatt fra kunden som IMG\_9903. Dato ukjent.

Som tidligere nevnt i avsnitt 4.2, viser Figur 4-2 en bergskrent med synlig berg i den østlige delen av tomten. I den sørlige delen finnes det en bergskjæring, som vist i Figur 4-4.
