# RAMS-analyse

Kommunedelplan Kollektiv Laksevåg - arealdel

Oppdragsnr.: 52500986 Dokumentnr.: KDPKL-F1-RA-006 Revisjon: J03 Dato: 2026-02-06

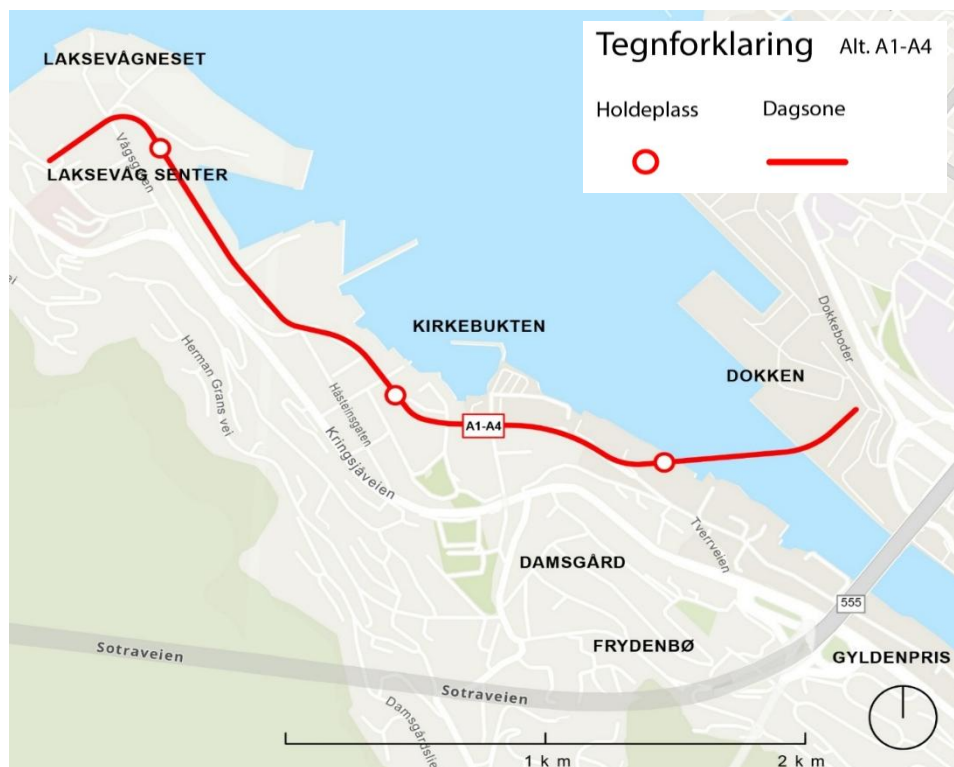
Figur 3-3: Alternativ A1-A4

Over det gamle verftsområdet går banen på sjøsiden, foran de gamle lager- og verkstedbyggene. Det etableres en holdeplass innerst i Søravågen, før traseen svinger vestover langs ubåtbunkeren. Banen dukker ned i kulvert og tunnel ved Laksevåg senter og krysser under Johan Berentsens vei. Portal- og kulvertstrekning til fjellpåkugget er ca. 80 m. Nordre del av bygningsmassen til Laksevåg senter må rives helt eller delvis.

Damsgårdsveien må stenges for biltrafikk for å få plass til bane. Langs banen i Damsgårdsveien blir det fortau på begge sider.

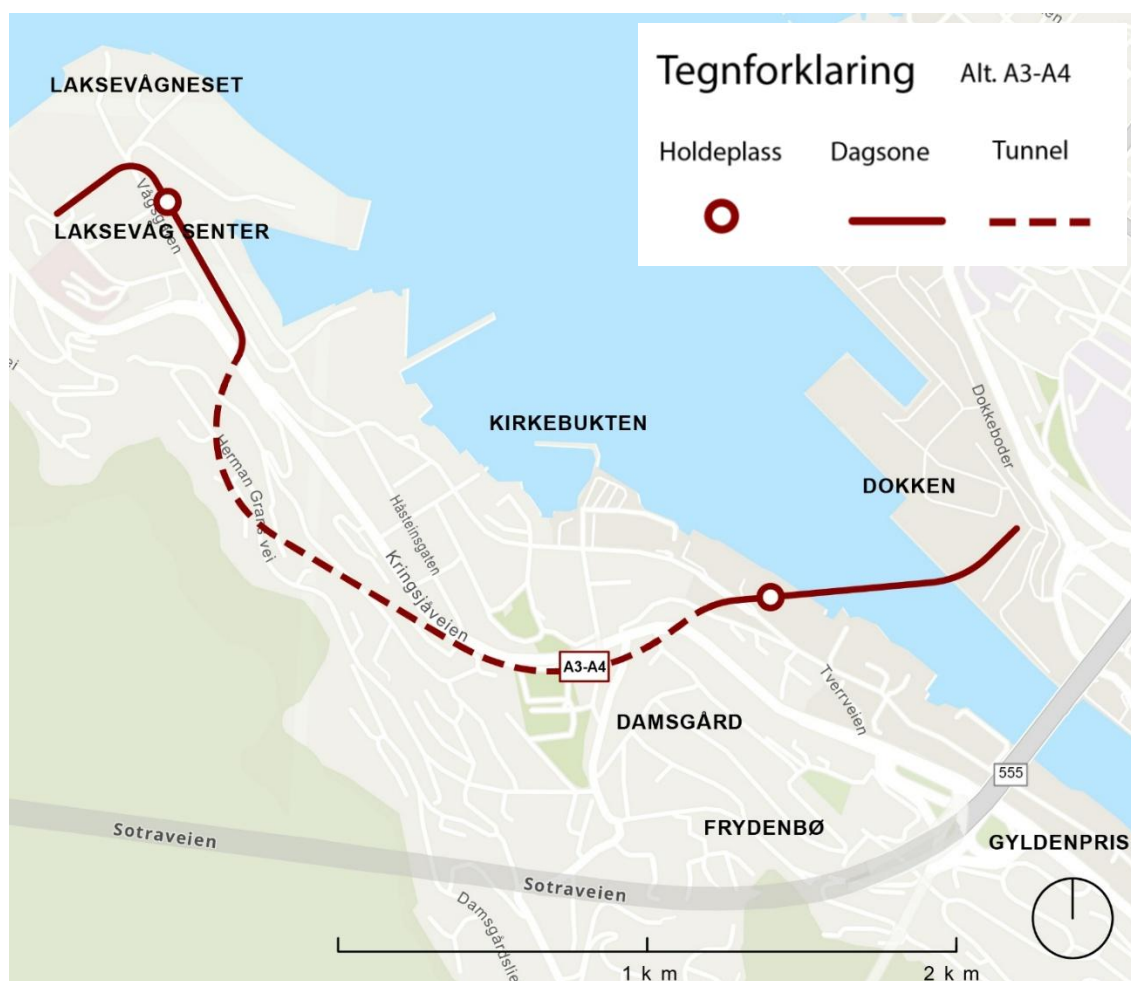
Figur 3-5: Alternativ A3-A4

Tunnelen kommer ut igjen nord for krysset Kringsjøveien/Damsgårdsveien. Over det gamle verftsområdet går banen bak de gamle lager- og verkstedbyggene til holdeplass på Laksevågneset, før den svinger vestover langs ubåtbunkeren. Banen går inn i kulvert og tunnel ved Laksevåg senter og krysser under Johan Berentsens vei.

Tunnelen er over 1000 meter lang og utløser krav om ekstra rømningsvei. Dette kan enten være som en parallell rømningstunnel langs banen på del av strekningen, eller som et tverrslag som forbinder banetunnelen til en gate midt på strekningen. Ulike muligheter for rømningstunnel må vurderes nærmere hvis tunnelløsning er aktuelt å videreføre til KDP arealdel.

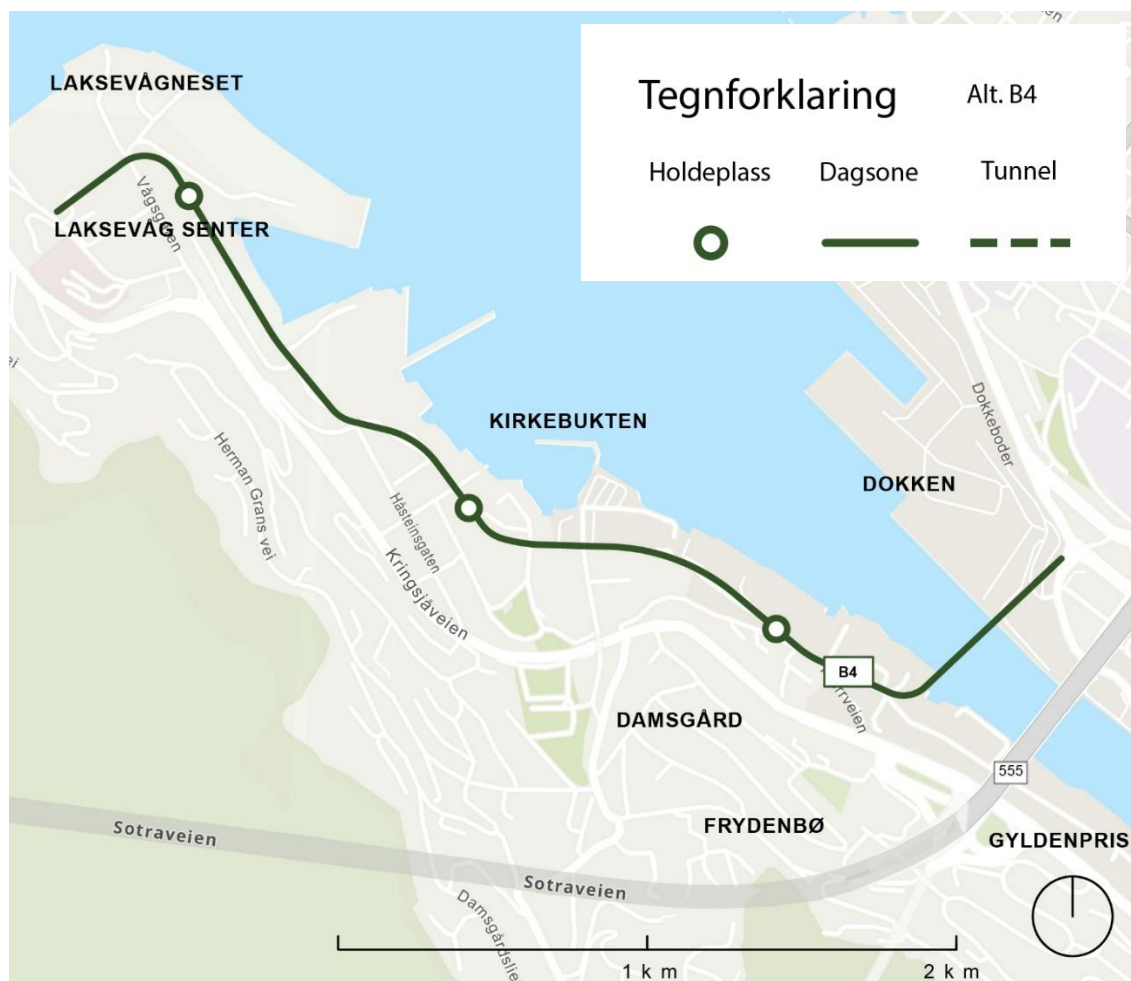
Figur 3-7: Alternativ B4

Videre følger alternativet Damsgårdsveien og inn på verftsområdet, med de samme behovene for eiendomsinnløsning og terrengtilpasning som er beskrevet for alternativ A1-A4. Også dette alternativet ligger på sjøsiden av bygningsrekken med industribygg på verftsområdet.

Holdeplassen innerst i Søravågen og traseen videre mot tunnelinnslaget videre vestover er likt som alle andre alternativer.

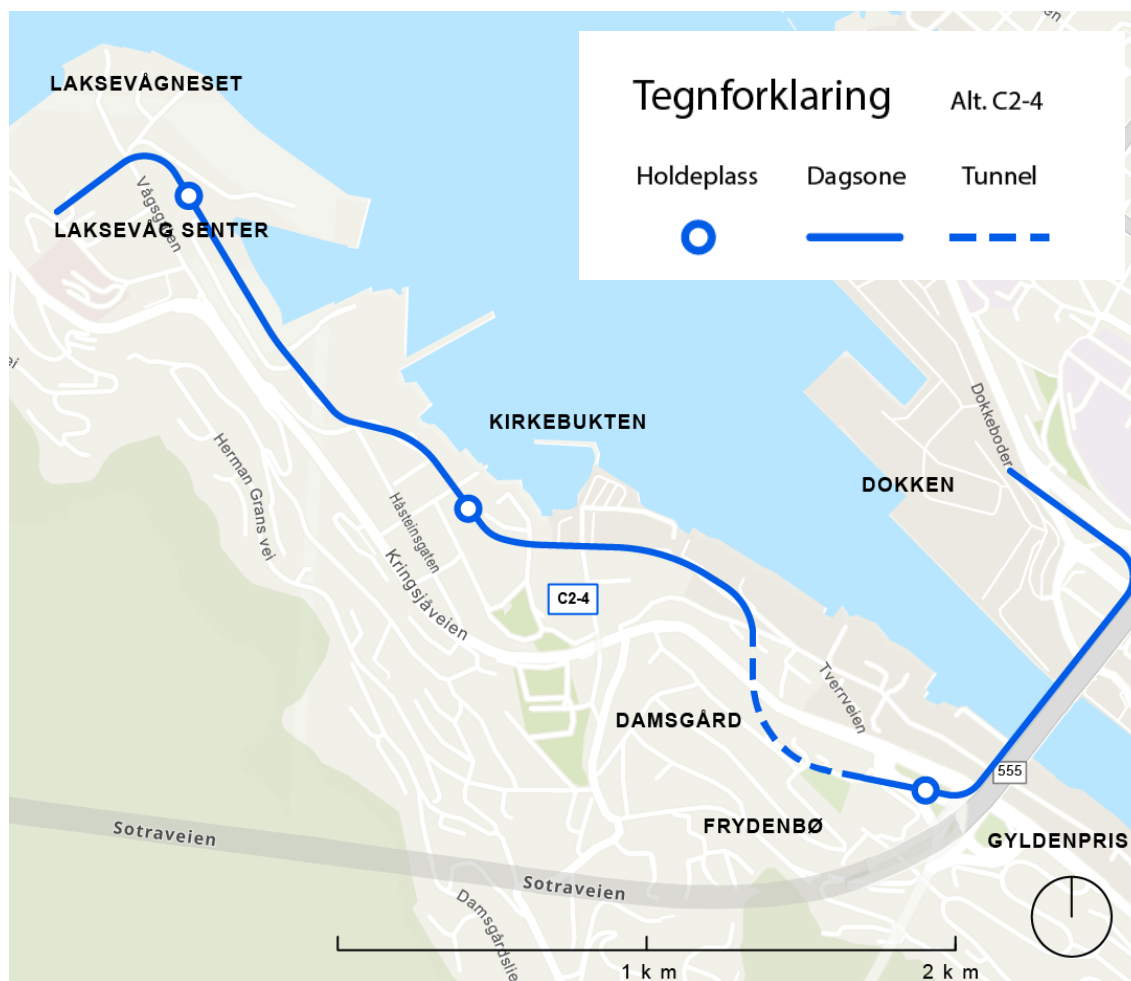
Figur 3-8: Alternativ C2-4

På Gyldenpris etableres en holdeplass før banen krysser to veirampes og går inn i en kort og bratt tunnel ned til Damsgårdsveien. I Gyldenpriskrysset må rampen fra Puddefjordsbroen til Michaels Krohns gate (fv. 584) og påkjøringsrampen fra fv. 584 til Løvestakktunnelen stenges og erstattes.

Den korte tunnelen mellom Puddefjordsbroen og Damsgårdsveien har portaler med kulvertstrekning i begge ender. På Gyldenpris er kulverten ca. 100 m lang og to bolighus må rives. Del av Nylundveien må også legges om. Fjelltunnelen er ca. 160 m lang, og kulverten ned mot Damsgårdsveien er ca. 100 m lang. Her må også flere bolighus innløses og rives. Videre vestover er banen lik som A1-A4 og B4.

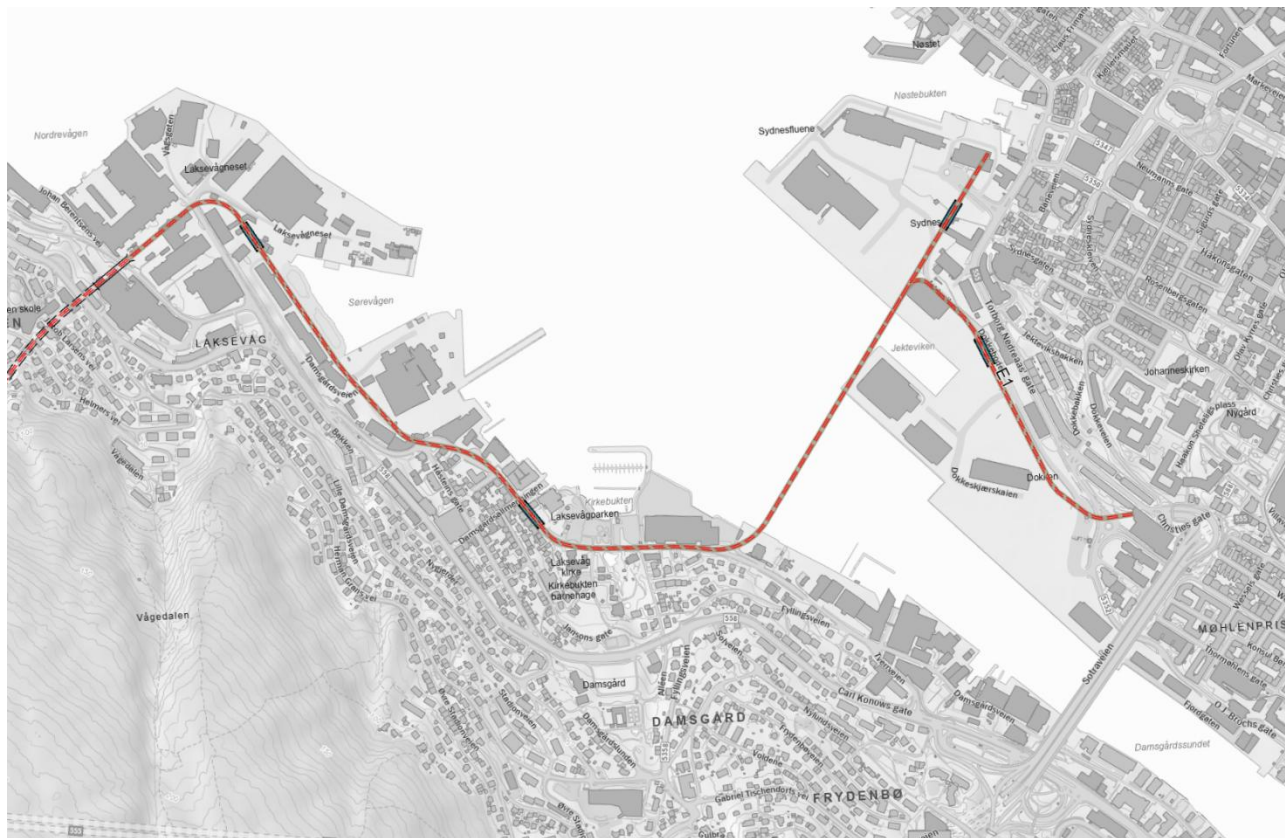
Figur 3-11: Alternativ E1

Fra Dokken ved Havelageret krysser traseen fjorden i en bro med åpne/lukke-funksjon. Broen har ca. 11 m seilingshøyde når den er lukket. Banen lander på Laksevåg ved Damsgårdsveien 155, og følger så traseen til A1/B4 videre vestover langs Damsgårdsveien.

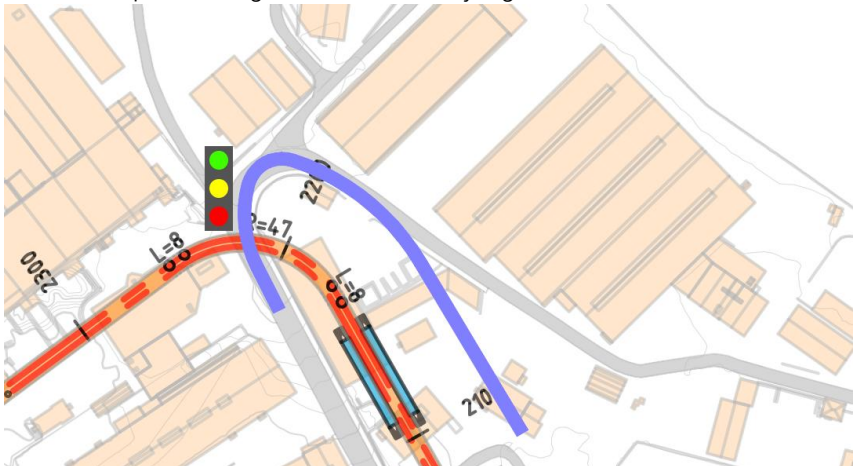
| Topphendelse | Vurdering | Risiko |
|---|---|---|
| Sammenstøt SV og veikjøretøy | <p>Det er kun én bilvei som krysser banen, se figur 4-1. Denne er plassert i nærheten av en holdeplass og det vurderes at Bybanen vil ha lav hastighet ut fra holdeplassen, og dermed er sannsynligheten for sammenstøt lavere.</p> <p>Figur 4-1 Kryss Vågsgaten - Laksevågneset</p> | |

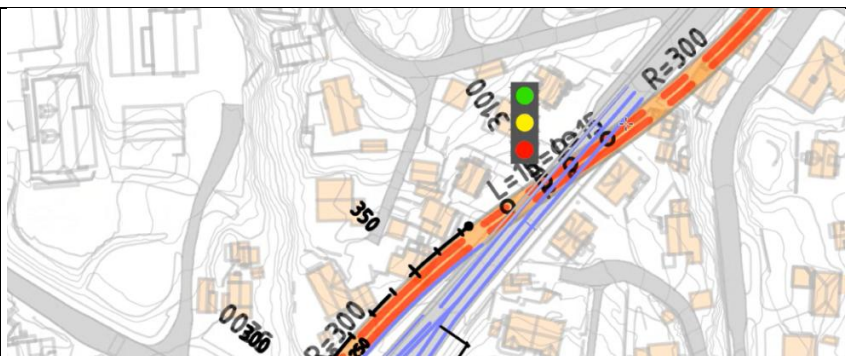
| Topphendelse | Vurdering | Risiko |
|---|---|---|
| Sammenstøt SV og veikjøretøy | Det er 4 kryssende veier med signalanlegg på en kort strekning. Spesielt krysset i Figur 4-7 er utfordrende pga. vinkelen mellom veibanen og traseen. | |

Figur 4-7 Utfordrende kryss

Løsningen har fire kryssende veier, og ett kryss er vurdert som svært utfordrende. Dette fører til at topphendelsen «Sammenstøt SV og veikjøretøy» er vurdert som rød, og «Ekstern påkjørsel av konstruksjon/struktur» som gul. Smal trasé og mye trafikk fører til at topphendelsen «Personskade i og ved spor». RAM er vurdert som gul grunnet smal trasé, noe som fører til utfordringer knyttet til vedlikehold.
