Oppdragsgiver: Bergen kommune
 Oppdragsnavn: Geoteknisk vurdering Haukås - Myrsæter
 Oppdragsnummer: 640542-01
 Utarbeidet av: Atle Dagestad
 Oppdragsleder: Atle Dagestad
 Dato: 29.03.2023
 Tilgjengelighet: Åpent

Notat: Vurdering av risiko knyttet til kvikkleire - Haukåsmyrane og Haukåsvassdraget

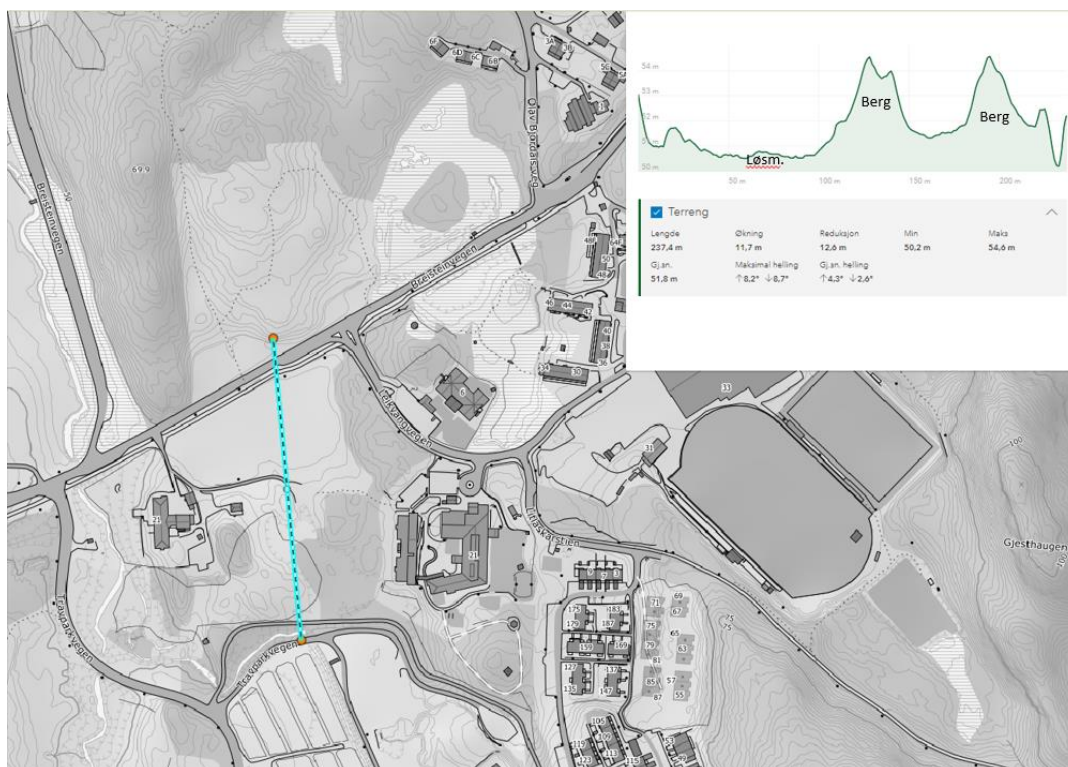
Figur 7: Terrengprofil mellom Breisteinveien og Travparkveien (kilde: Høydedata (hoydedata.no))
