# Bergen. Birkeland kirke

## Geoteknisk Notat

1420-RIG-N-01-00\_Vurdering av områdestabilitet

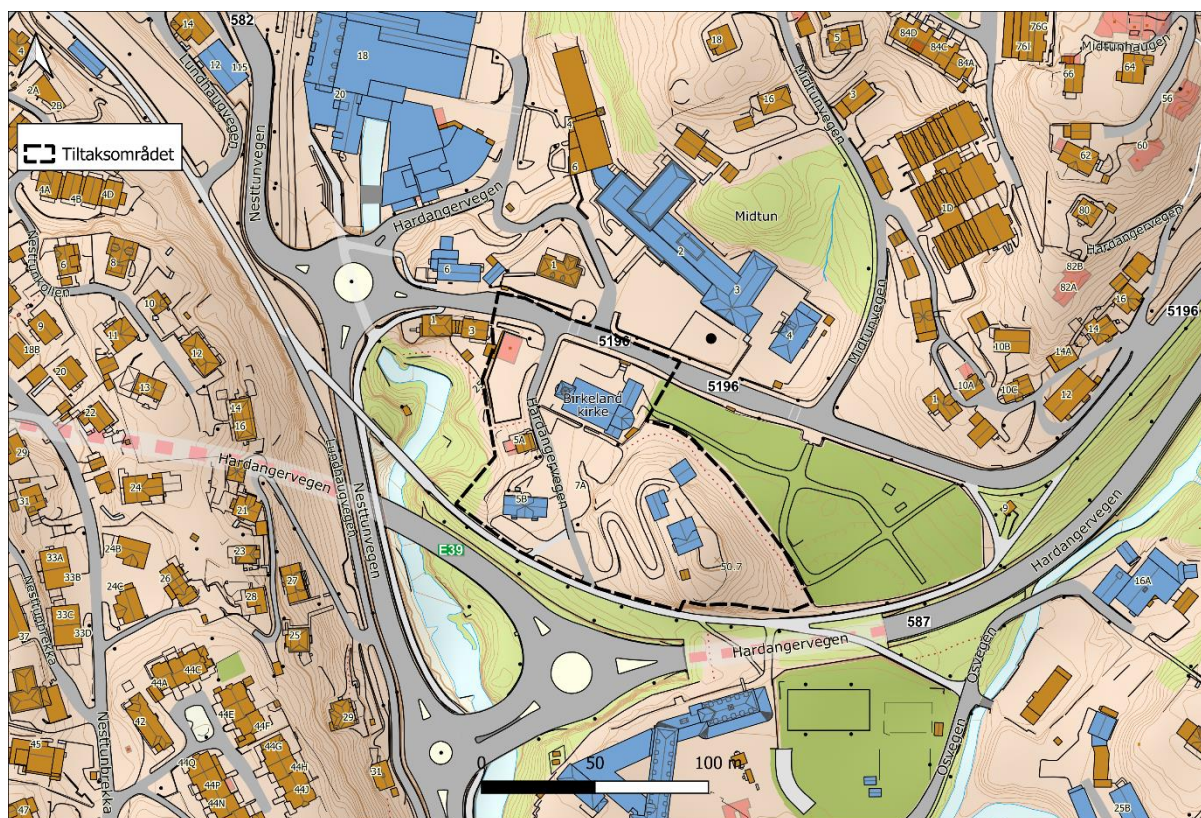
Figur 2-1 Oversiktsbilde av planområdet markert med stiplet linje, ref. [2]

Planområdet ligger i et bebygd område i Nesttun. Terrenget er kupert, med både flate partier og bratte skråninger. Terrenget i planområdet varierer i høyde fra ca. kote +25 til kote +50. Det aktuelle området er vist i Figur 2-1.

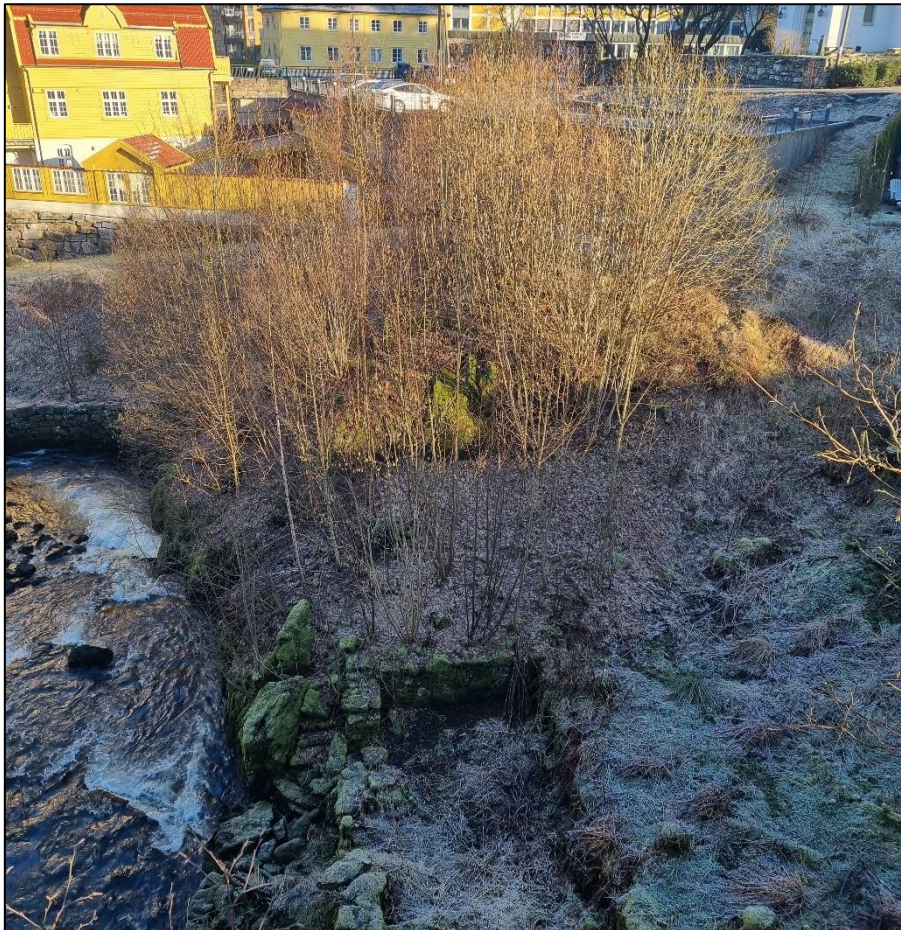
*Figur 4-1 Berg i dagen ved vestre del av planområdet.*

Planområdet ligger under marin grense. Løsmassekart, Figur 2-2, viser til bart fjell på, og rundt, planområdet. Basert på befarings, flyfoto, ref. [2], og Google Street View, ref. [7], bekreftes det at det er berg i dagen i området, se Figur 4-1 og Figur 4-2. Berg i dagen er vist med svarte «hatter» i Figur 4-2 på neste side. Det også tidligere registrert berg i dagen ved tidligere befaringer utført i forbindelse med grunnundersøkelser, ref. [5]. Det er registrert berg i dagen i høyereliggende terreng på alle sider. Planområdet ligger dermed ikke i et utløpsområde.
