BERGEN KOMMUNE

# MILJØUNDERSØKELSER OG TILTAKSPLAN, GRØNNEVIKSØREN

VERSJON REV01, DESEMBER 2023

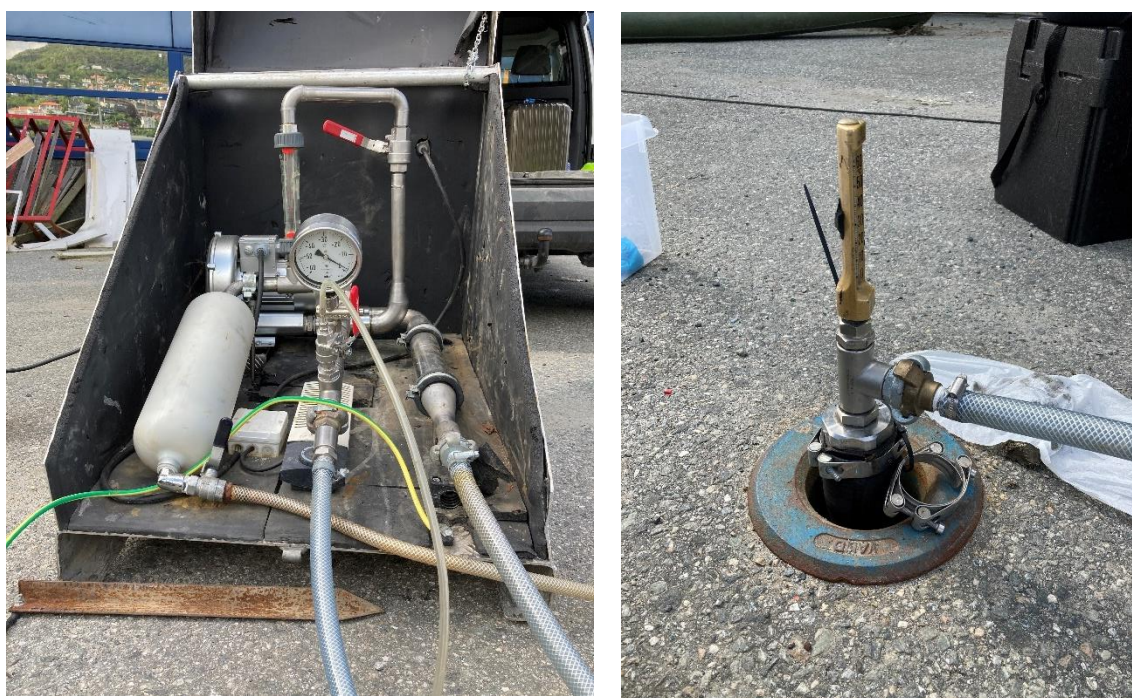
Figur 9      Pumpesystem og tilkobling til brønntopp.

Pumpeforsøkene ble gjennomført med en mobil gasspumpe som ble leid fra Biogas Systems Nordic AB i Sverige. Den har kapasitet på opp mot 20 m<sup>3</sup>/time. Den er vist i Figur 9, og består av pumpe med reguleringsventil, manometer som måler undertrykket på sugesiden i mbar, rotameter som måler gasshastigheten, stuss med ventil for uttak av gassprøve til analyse, avvanningstank og klo-tilkoblinger på sugesiden mot brønn og på trykksiden for å lede gassen bort fra arbeidsområdet. Tilkobling til toppen av gassbrønn med termometer fulgte også med. Ved å regulere pumpehastigheten slik at en får konstant konsentrasjon av metan og CO<sub>2</sub> over en periode, kan en med ganske god sikkerhet fastslå maksimal produksjonshastighet. En kan også pumpe for å forsøke å tømme brønnen for gass og deretter måle konsentrasjonen med jevne mellomrom for å se hvor raskt konsentrasjonene stiger. På den måten kan en også beregne gassproduksjonshastigheten.

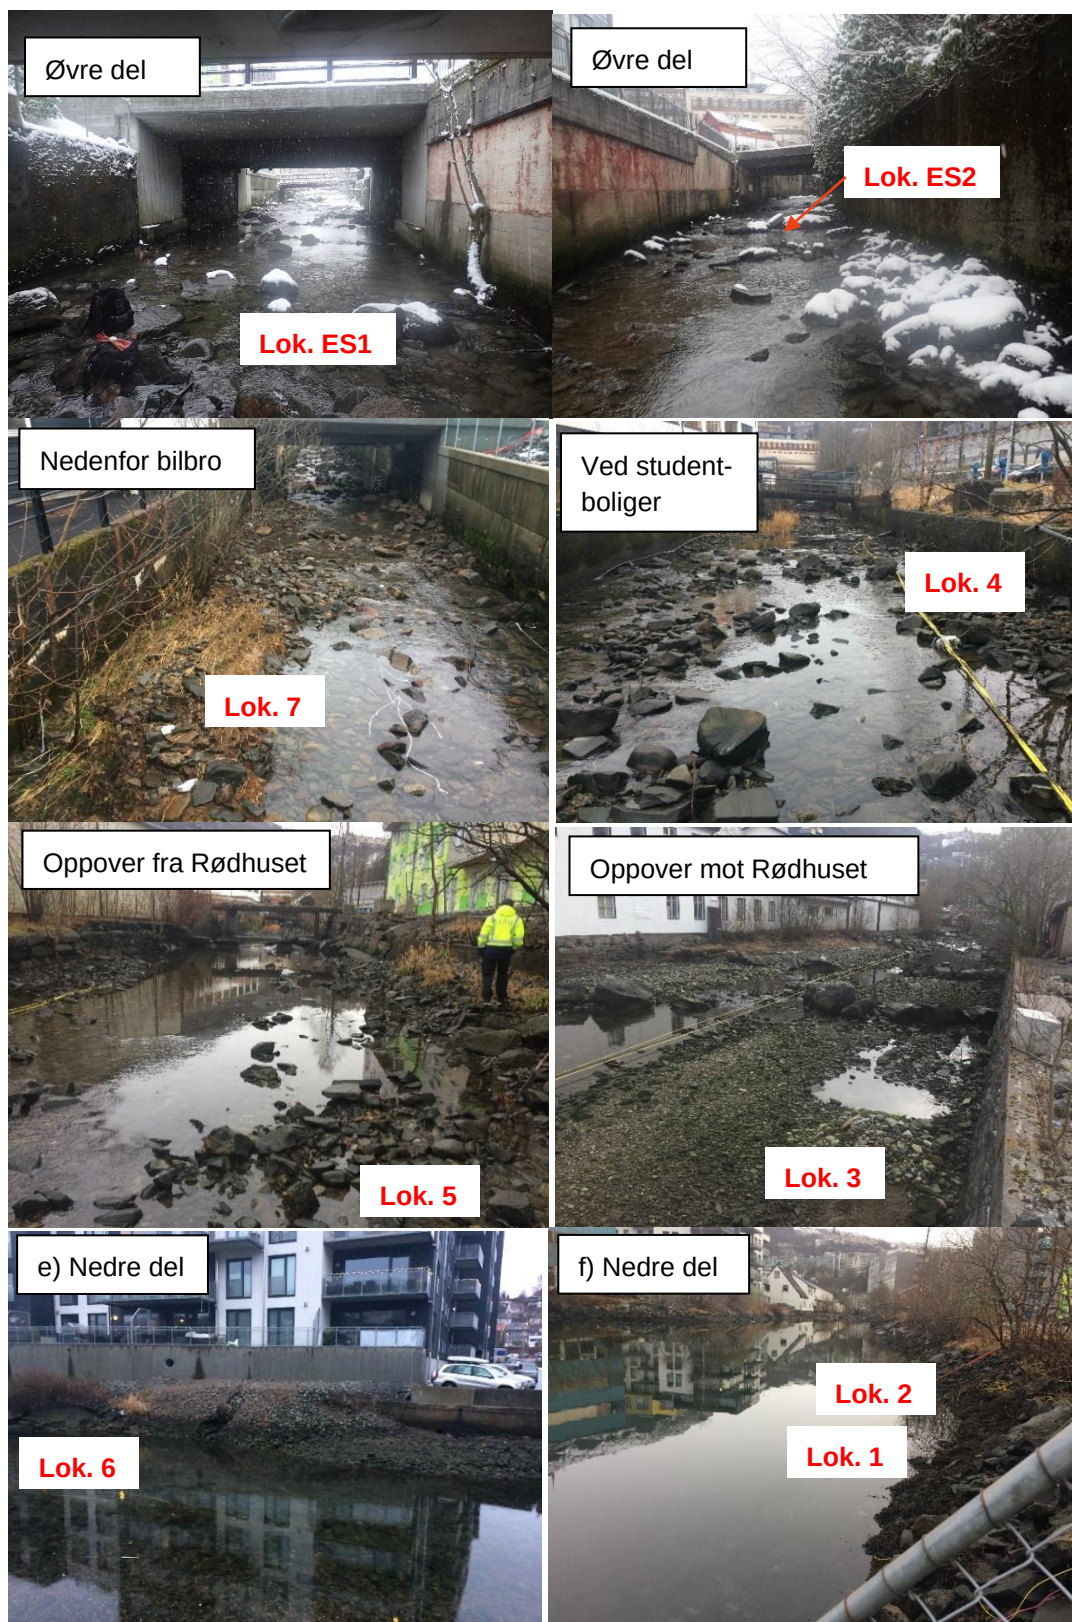
Figur 13 Bilder fra sedimentprøvelokalitetene i Møllendalselven. Prøvelokalitetene er markert med rød skrift i bildene.

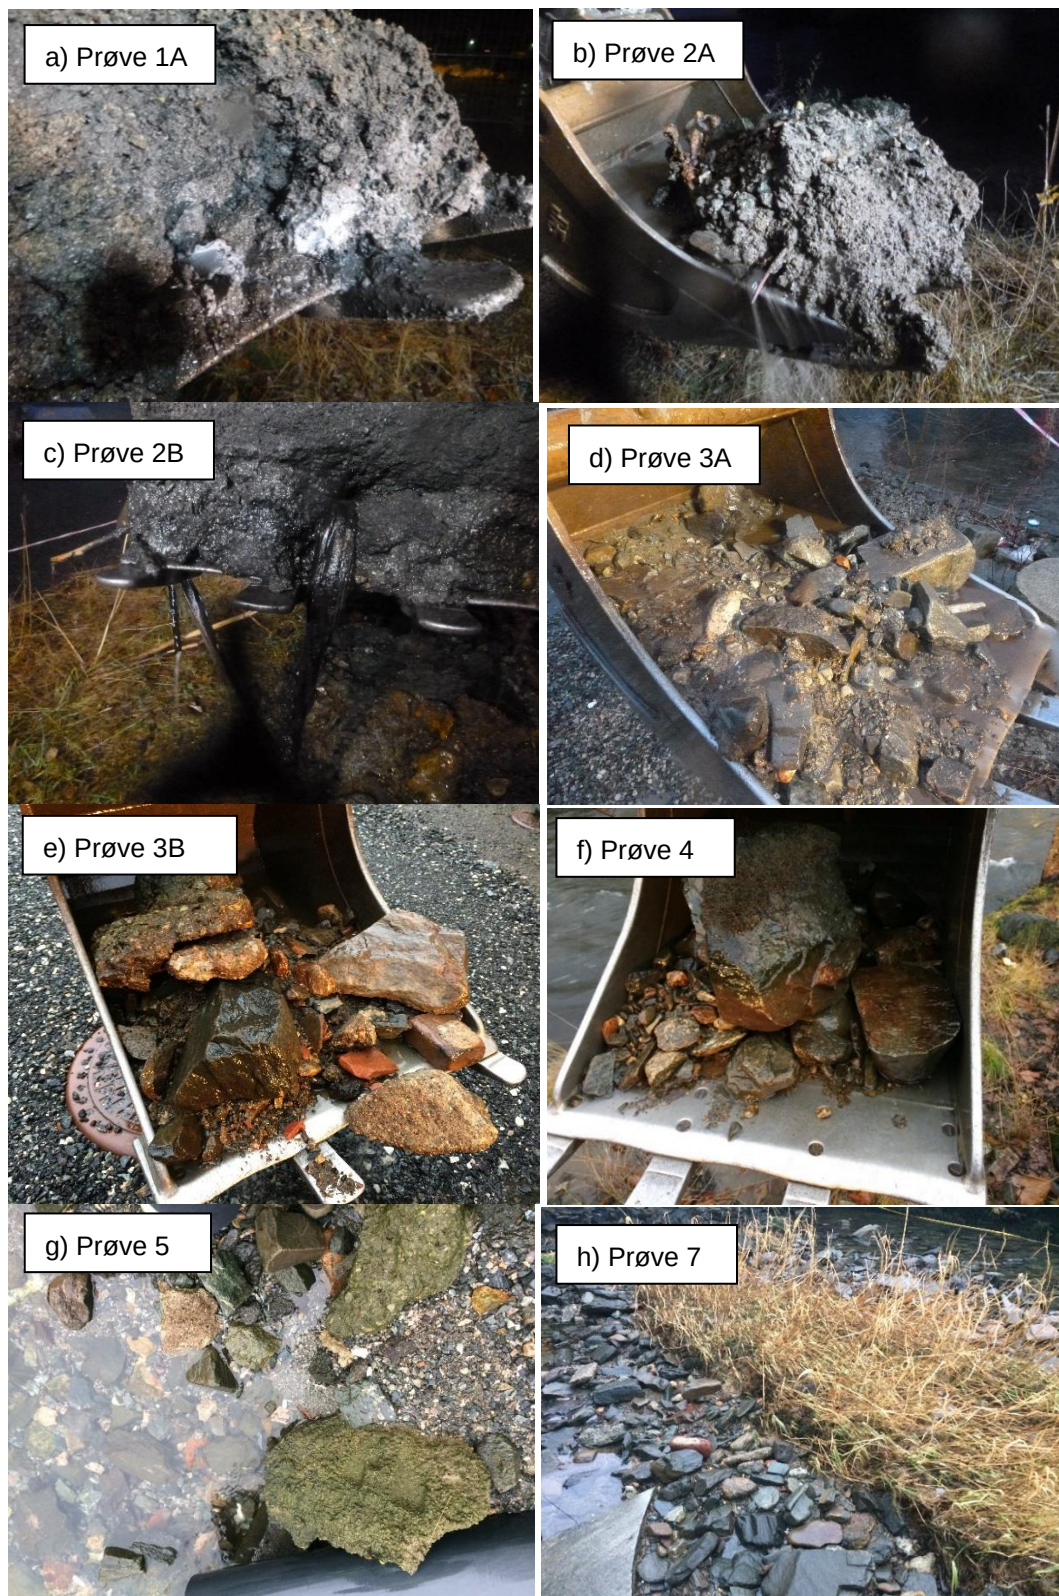
Figur 14 Bilder fra prøvetaking av elvededimenter.

En beskrivelse av elved sedimentene som ble prøvetatt er gitt i Tabell 6. Bilder av sedimentprøvene er vist i Figur 14. Generelt ble det påvist svært grove sedimenter i den øverste delen av elven og lite finstoff som var egnet til prøvetaking (lokalitet ES1, ES2). Noe finstoff ble funnet i tilknytning til mindre "øyer" av vegetasjon i elveleiet nær bilbroen (lokalitet 7). Ved lokalitet 4, der det ble gravd med gravemaskin, ble det så vidt funnet nok materiale til en prøve mellom 0 og 0,5 m dyp. Det ble her forsøkt å grave lenger ned, men massene bestod kun av større stein. Også ved lokalitet 3 var det vanskelig å grave lenger ned enn ca. 1,2 m på grunn av grove masser.

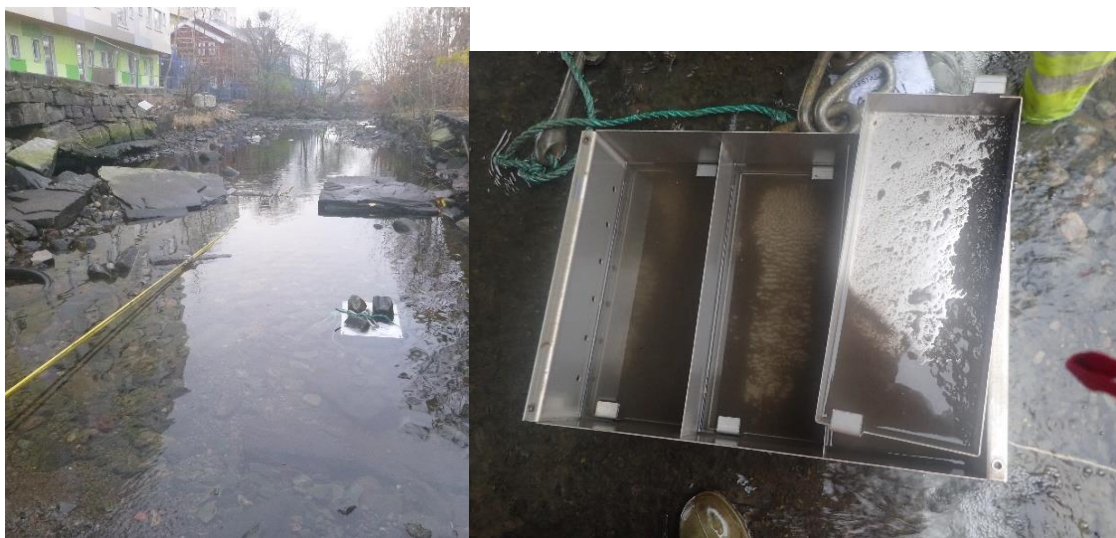
Figur 15      Bilder fra sedimentfellene som ble utplassert i Møllendalselven i perioden 26.10.18 – 18.01.19

Sedimentfellene fanger både det suspenderte materialet som fraktes i vannstrømmen (tilført med overvann fra omkringliggende områder) og resuspendert materiale fra elvebunnen. Prøvelokalitetene ligger oppstrøms deponiet på Grønneviksøren og kan ikke ha bli påvirket av forurensningen i deponiet.

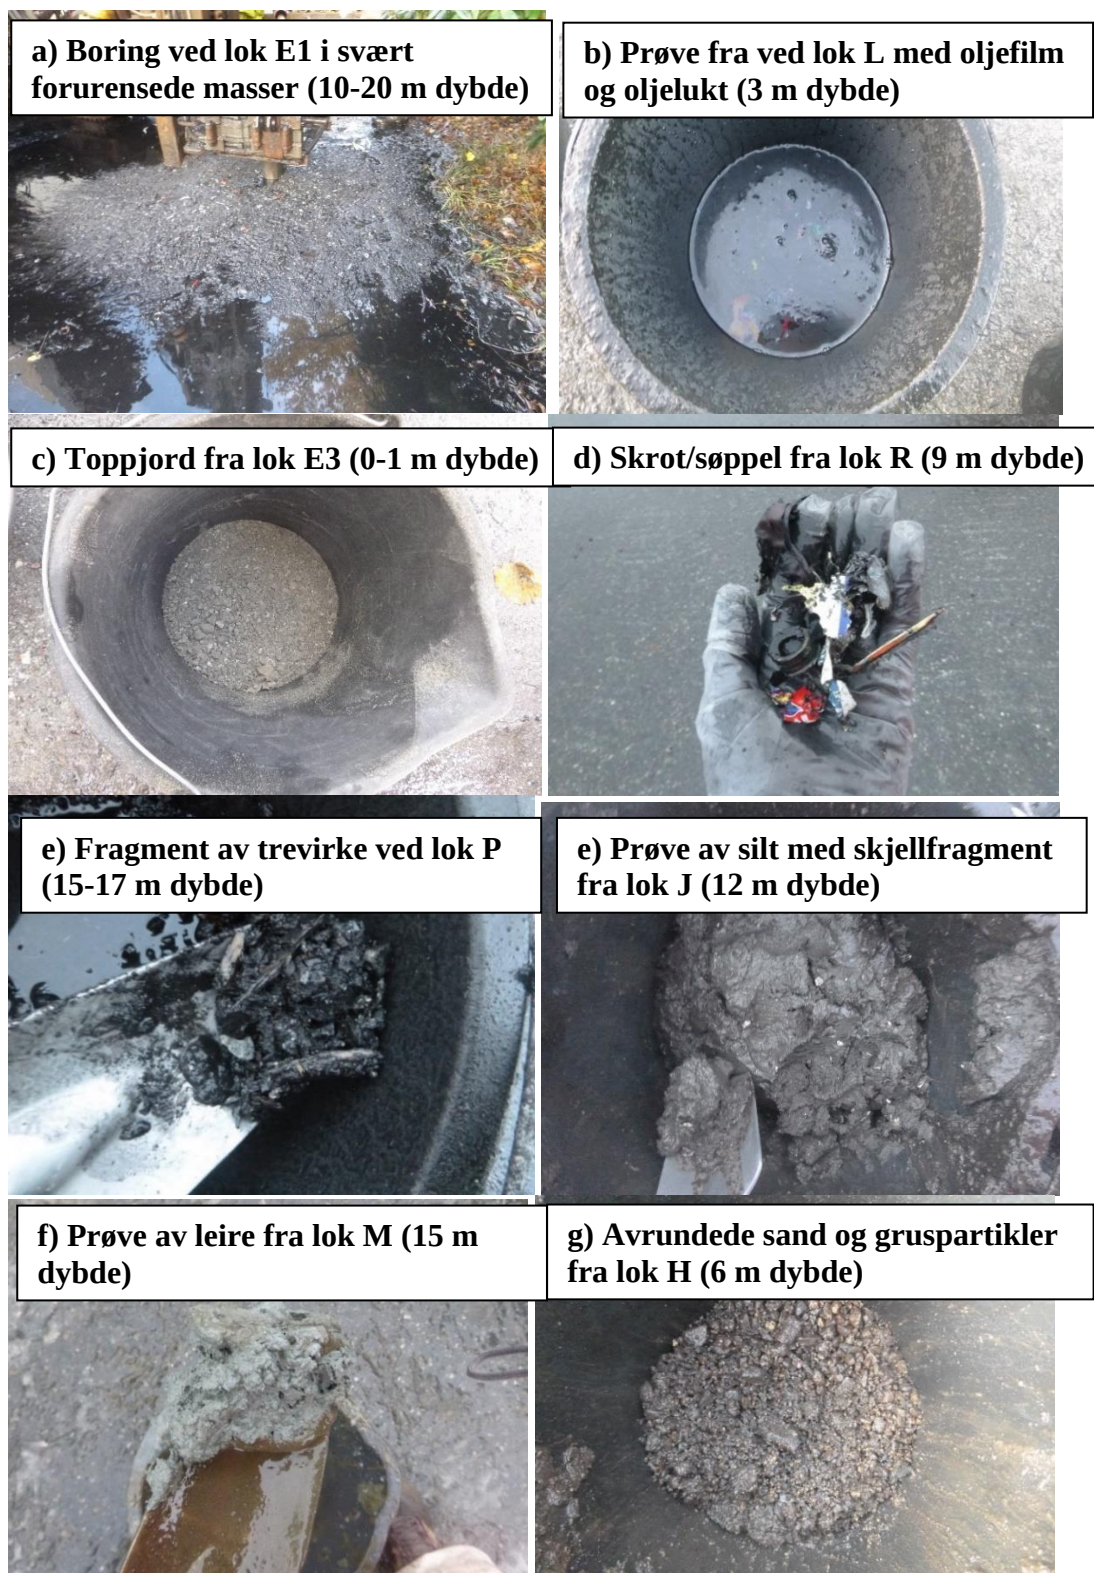
Figur 21 Utvalg av bilder av jordprøvene fra borehullene. Flere bilder og en beskrivelse av massene ved hver lokalitet er vist i vedlegg 1.

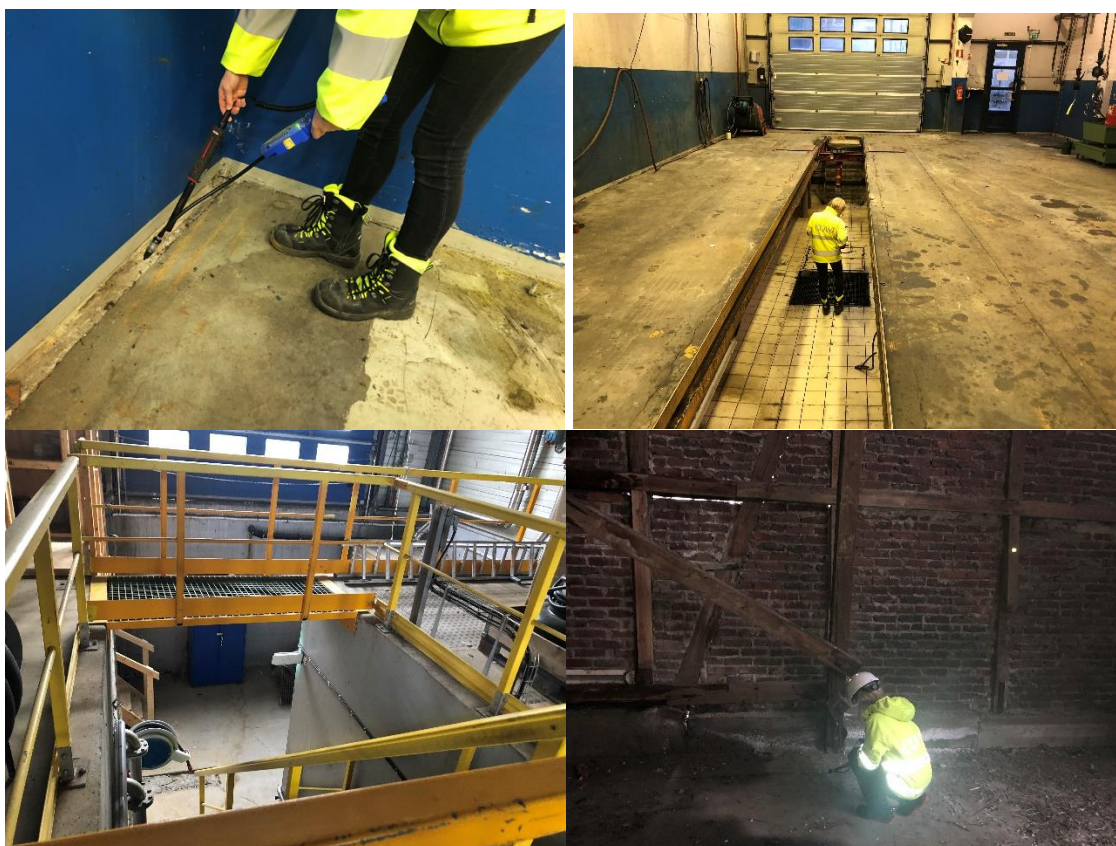
Figur 36 Bilder fra gassmålinger i Blåbygget, pumpestasjonen og Belsen-bygget

Det ble gjennomført gassmålinger i nesten alle rom i både første og andre etasje i Blåbygget (manglet kun tilgang til et par rom i den sørøstre delen av bygget). I pumpestasjonen ble det målt både i første etasje og i underetasjen. Det ble gjennomført gasslekkasjesøk langs sprekker og rør-gjennomføringer, samt målt midt i rommene. Belsen-bygget består av et stort lokale, og det ble målt langs sprekker i golvet og i alle deler av lokalet. Det er god utlufting i bygget siden det er flere knuste vinduer og hull i taket i den ene enden.

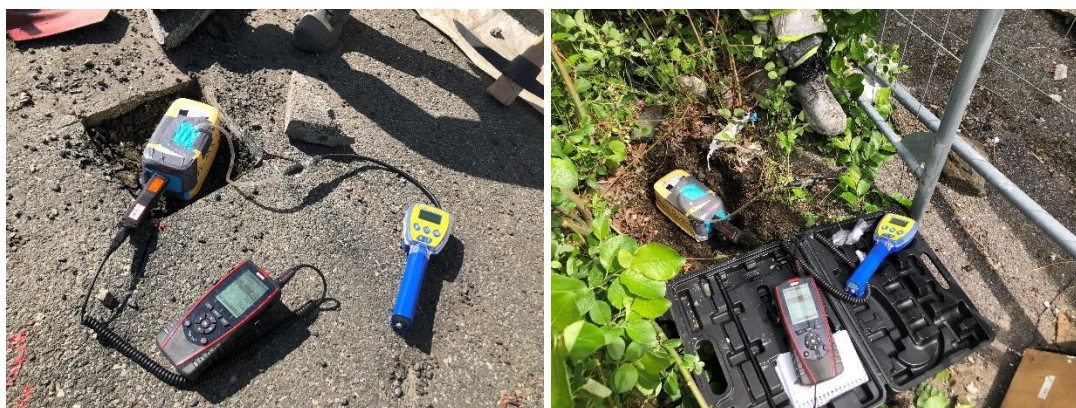
Figur 40 Emisjonsmålinger ved lokalitet 1 (venstre) og 5 (høyre)
