Sandsliåsen 46 - Tilstandsrapport

Tilstandsanalyse Sandsliåsen 46

DATO / REVISJON: 22. april 2022 / 00

DOKUMENTKODE: 10216140-01-RIB-RAP-001

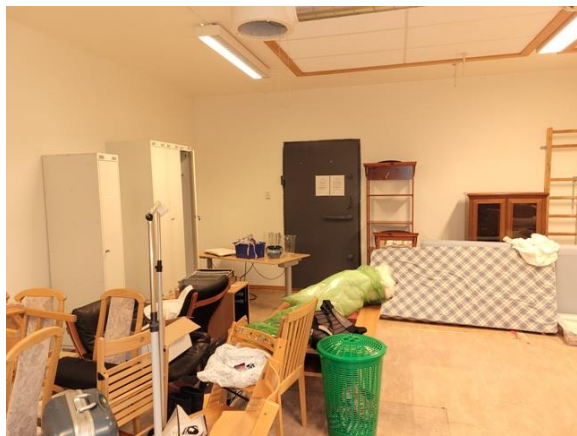
Bilde nr. 2.07
Kjellervegger i tilfluktsrom

Det er ikke avdekkede fuktskader i kjeller eller tegn til setningsskader i bygget.

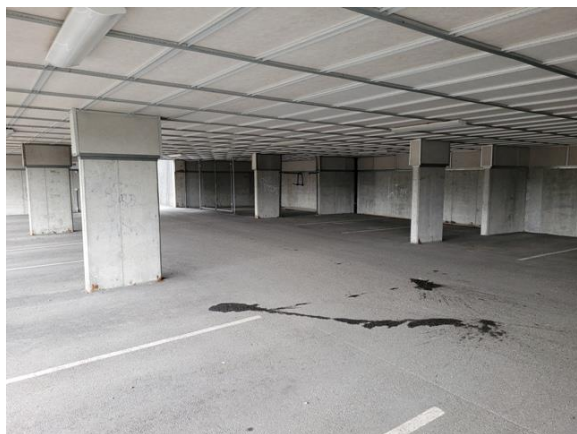
Bilde nr. 2.09
Parkeringskjeller

Søyler i parkeringskjeller har synlig armeringskorrosjon i overgang mot asfaltert parkeringsdekke, trolig som følge av kloridinitiert armeringskorrosjon. Det bør gjennomføres en betongkontroll for å avklare tilstand, skademekanisme og reparasjonsmetode.

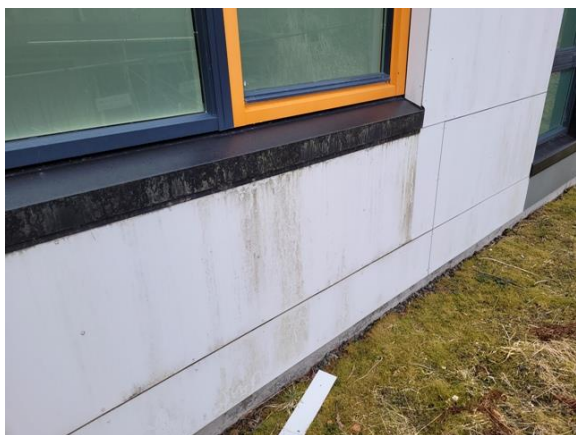
Utvendig kledning av fasadeplater er stedvis løse og har enkelte skader i selve platene. Noe begroing på fasadene.

Bilde nr. 2.13
Tilsmusset fasadeplate bygg G

- Utskifting av takteknig og utbedring av fallforhold og mulige lekkasjepunkt på samtlige tak.
- Rehabilitering av alle ventilasjonsrom på tak.
- Utskifting av utvendig kledning, lekter og vindsperre på samtlige fasader. Tilstøtende beslag på parapeter og mot vindu må også skiftes. Bindingsverk må undersøkes for fukt og råteskader.

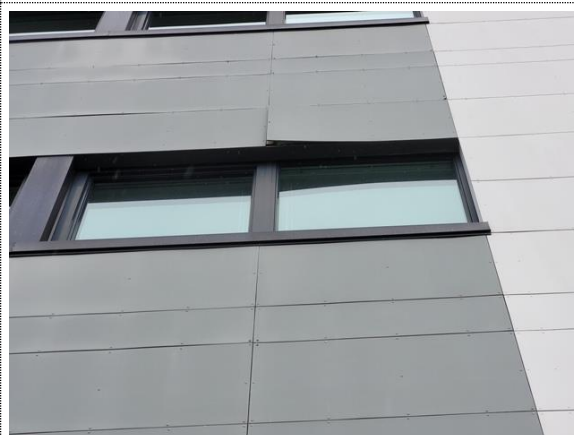
Bilde nr. 2.14
Løs fasadeplate bygg H

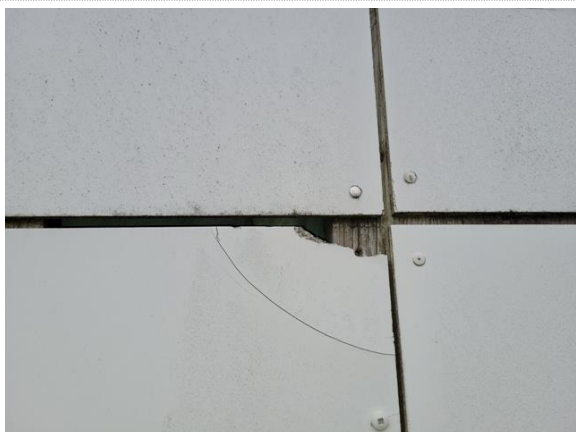
Utvendig kledning av fasadeplater har åpne horisontale fuger, som medfører at kledningen er utett og at slagregn trenger inn. Vindsperre av GU-gipsplater er fuktskadet, og ligger stedvis som flak i underkant av ytterkledning. Fuktskader i vindsperre trolig pga. vannpåvirkning som følge av utett fasadekledning. Det kan ikke utelukkes fuktskader i bindingsverk.

Bilde nr. 2.15
Utette fasadeplater med brekkasje bygg B

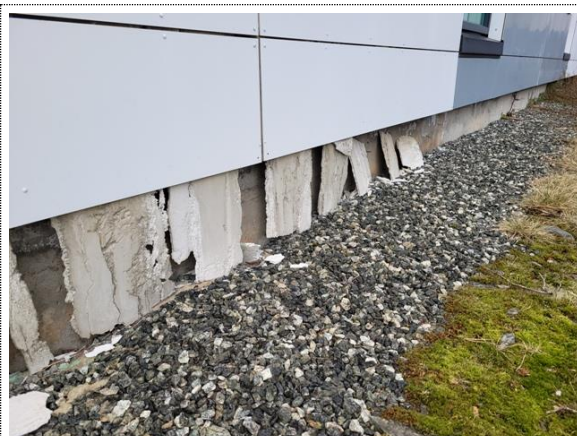
Bilde nr. 2.18

Store biter av vindsperreplate liggende i underkant av kledning bygg A

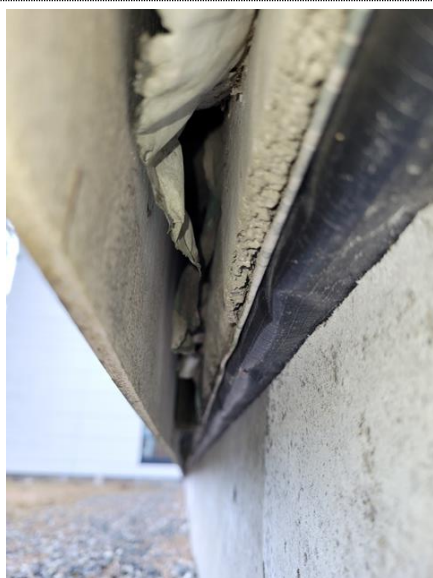
Bilde nr. 2.19

Delaminert vindsperreplate bygg A

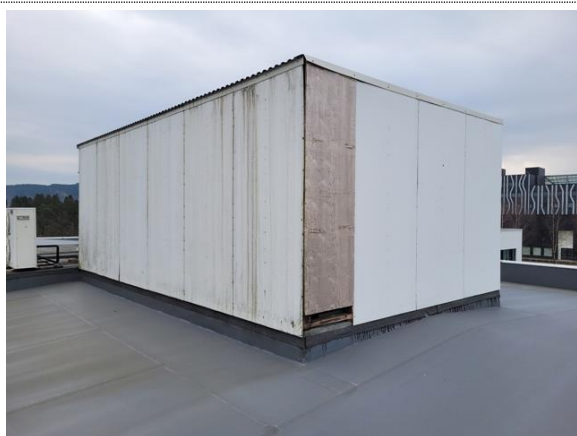
Bilde nr. 2.21

Tekniske rom på tak er av dårlig forfatning og har fuktskader i bindingsverk, og korrosjonskader på takplater. Det vurderes at det må lages nye tekniske rom på tak, delvis på grunn av dårlig forfatning, men også for å forhindre videre lekkasje-problematikk.

Teknisk rom på tak med mangler i utvendig kledning.

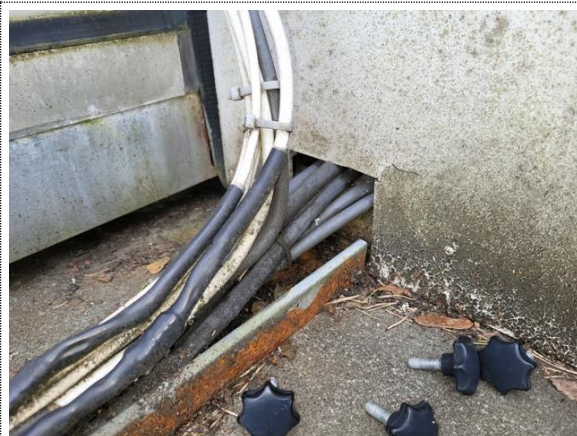
Bilde nr. 2.22

Utførelse platekledning mot taktekning

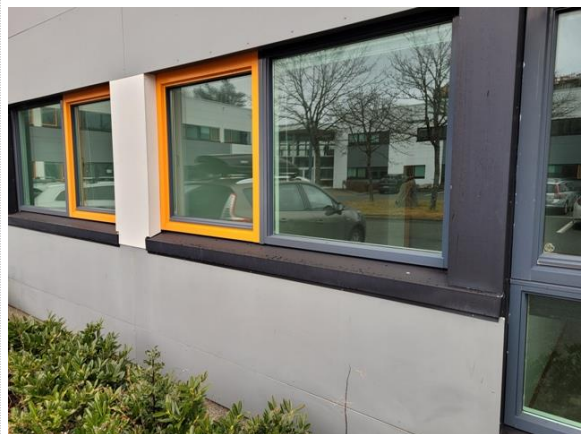
Bilde nr. 2.25
Vindu utvendig side

Det er overflatekorrosjon i randsone rundt rømningsdører på bygg H, som bør utbedres med hensyn til bestandighet på dørene. Vinduer generelt har moderat varmemotstand, og med hensyn til energieffektivisering bør man i fremtiden planlegge utskifting.

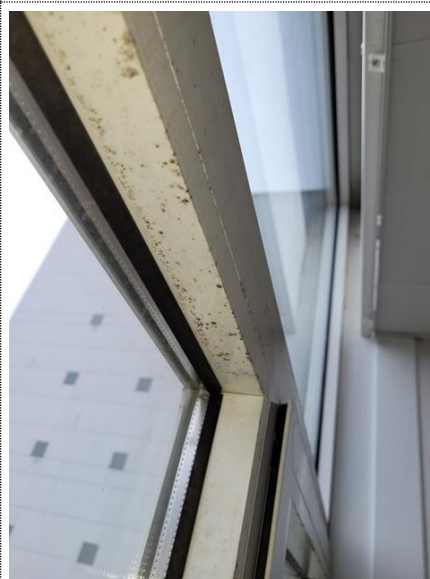
234	Utv. vinduer, dører, porter	Glassfasade i bygg G, plan 1 underetasje, vendt mot øst er tilsmusset med muggsopp og fuktskjolder. Det er også rennemerker i himling og innvendig skillevegg.	2.31- 2.32	2	5	2	3	6	2023	50 000		50 000	0
234	Utv. vinduer, dører, porter	Inngangsdører fra byggeår. 2-lags glass. Karm og ramme av aluminiumsprofiler. Generelt tilfredstillende tilstand.	2.33- 2.34	1	8	1	1	1				0	0
234	Utv. vinduer, dører, porter	Rømningsdører av stål i Bygg H. Overflatekorrosjon på dørblad rundt randsonen på døren.	2.35	2	7	2	3	6	2023	15 000		15 000	0
234	Utv. vinduer, dører, porter	Leddheisport trolig fra byggeår. Antas å være i tilfredstillende stand.	2.36	1	8	1	1	1				0	0
234	Utv. vinduer, dører, porter	Kuppelvinduer med åpningsfunksjon som tilkomst til takflate. Fuktskjolder i karm og ramme. Ingen tegn til øvrig skade.	2.37	1	7	1	3	3				0	0
								0				0	0
237	Solavskjerming	Innvendig solavskjerming i form av persienner av aluminium. Ikke funksjonstestet. Ingen synlige skader og trolig i tilfredstillende tilstand.	2.38	1	8	1	1	1				0	0

Bilde nr. 2.32
Glassfasade med muggvekst på alukarm

- Utskifting og rengjøring av himling og himlingsplater med fuktskader i øverste etasje bygg E/F og bygg H.
- Nærmere undersøkelse av årsak til muggsopp og fuktskjolder på overflater til glassfasade, himling og skillevegg, i møterom i bygg G mot vest. Rengjøring av overflater for muggsopp.

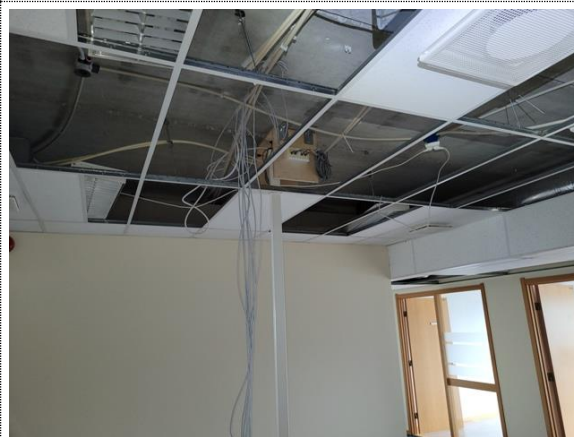
Bilde nr. 2.54
Systemhimling i bygg H

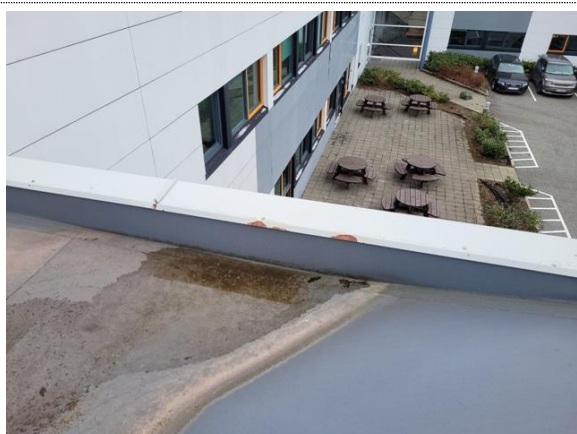
Bilde nr. 2.65
Parapetbeslag

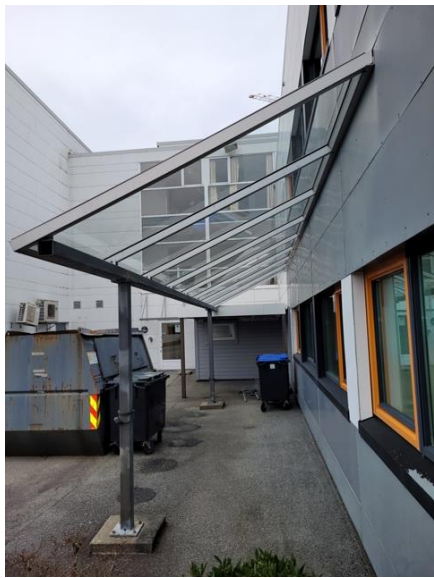
Bilde nr. 2.69
Skjermtak og tilhørende stålbering

- Rustbehandling av rømningsdører i bygg H, samt utvendig stålbæring for utkraget tak.
- Betongkontroll av betongsøyler i parkeringsanlegg.
- Utskifting av ventilasjonsaggregater.

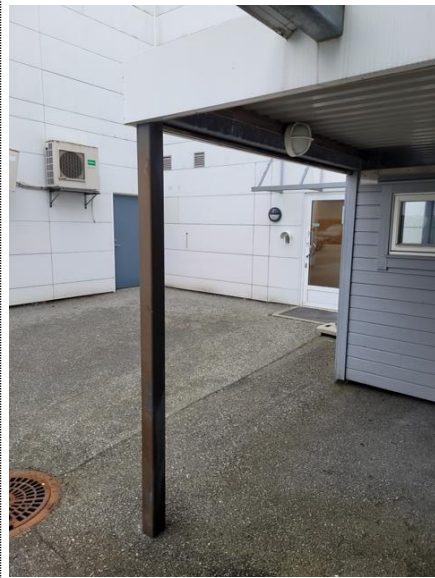
Bilde nr. 2.70
Skjermtak og tilhørende stålbering

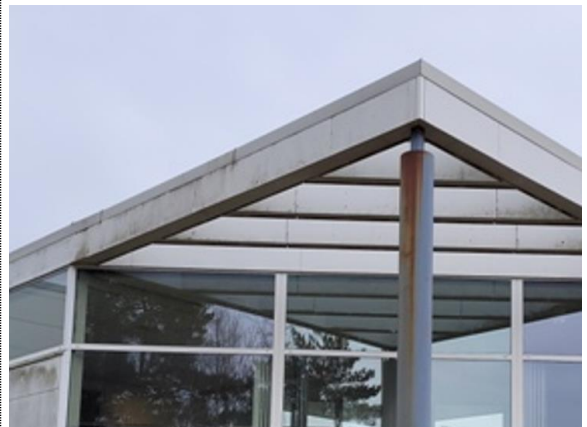
BYGNINGSDEL	Tilstandbeskrivelse	Tiltak	Bilde nr	TG	KT	K G	S	R	År	Kalkyle netto TOTALT (V+U)	Andel U	Andel Vedlikeholds- kostnad (V)	Andel Utviklings- kostnad (U)
280	Trapper, balkonger mm	Rømningsrapp på utsiden av bygg H. Vindeltrapp av rustfritt stål. Overflatekorrosjon på deler av rekkverk.	Rengjøring, rustbehandling og egnet overflatebehandling for å forhindre videre korrosjon på bestanddeler av rekkverk. RS.	2.68	1	7	2	2	4	2027	10 000		10 000	0
									0				0	0
285	Tribuner og amfier	Ikke relevant							0				0	0
									0				0	0
286	Baldakiner og skjermtak	Skjermtak over inngangsdører og i forbindelse med inngangsparti. Stedvis oksidasjon og korrosjon på overflaten på bærende underliggende stål.	Rengjøring, rustbehandling og egnet overflatebehandling for å forhindre videre korrosjon på stolper for skjermtak. 2 stk	2.69- 2.70	1	7	2	2	4	2027	10 000		10 000	0
									0				0	0
290	Andre bygningsdeler	Stålstolper for utkraget tak har overflatekorrosjon i øvre del.	Rengjøring, rustbehandling og egnet overflatebehandling for å forhindre videre korrosjon på stolper for utkraget tak. 2 stk	2.71- 2.72	2	7	2	2	4	2027	20 000		20 000	0

Bilde nr. 2.72
Stålstolpe for utkraget tak

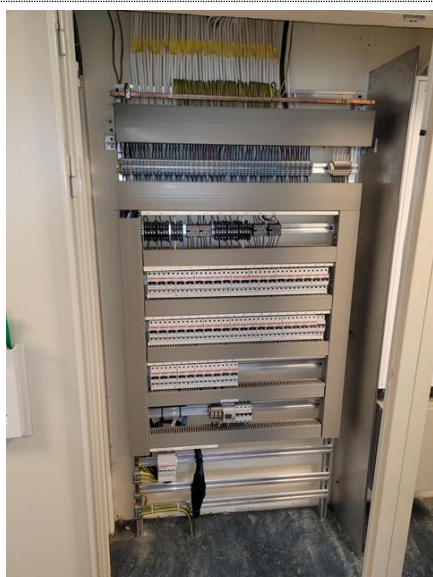
Bilde nr. 4.03
Eksempel på fordeling Bygg A/B

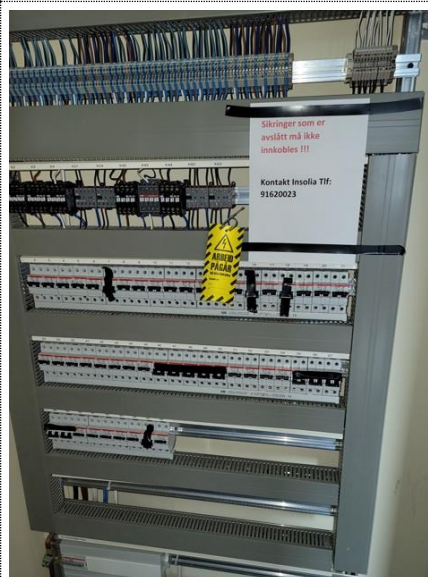
Bilde nr. 4.04
Eksempel på fordeling bygg E/F

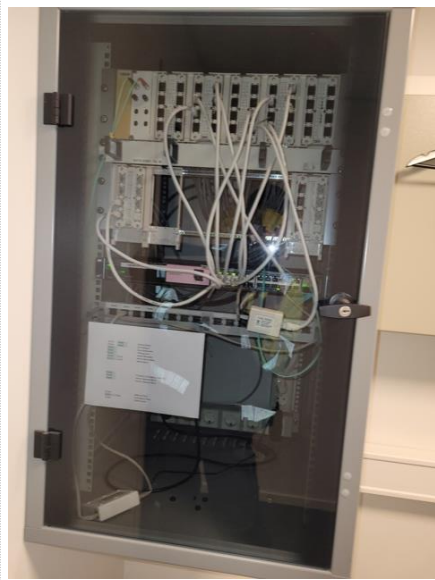
Bilde nr. 4.11
Internkommunikasjon

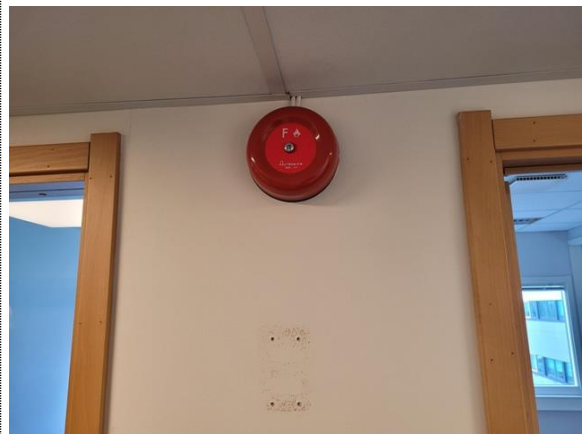
Bilde nr. 4.12
Brannalarm

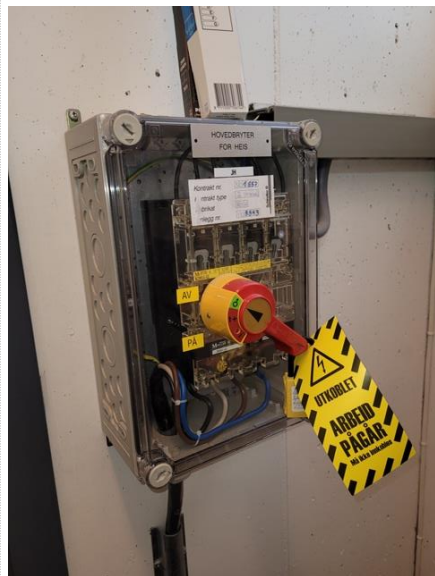
Bilde nr. 4.13
Heis avstengt i bygg E

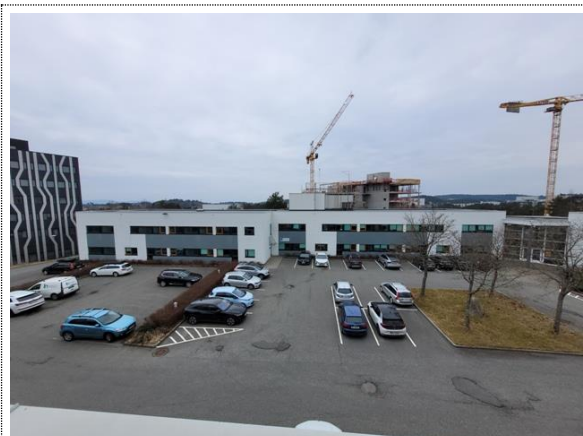
Bilde nr. 7.01
Uteområde med parkering

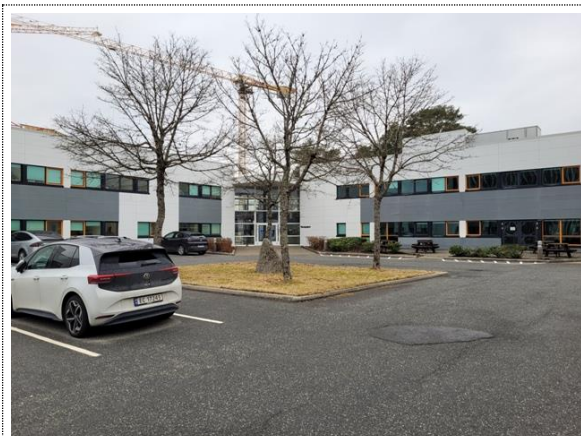
Bilde nr. 7.02
Asfaltert uteområde

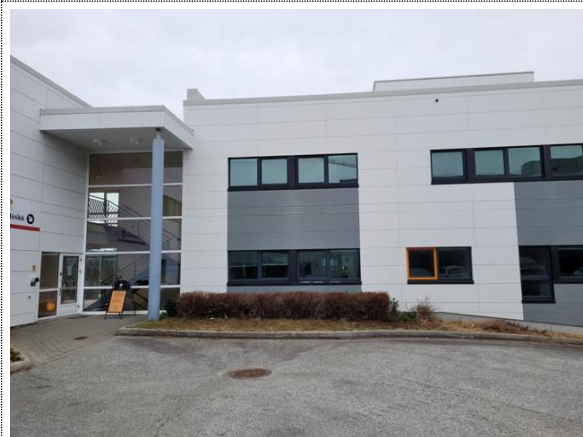
Bilde nr. 7.03
Asfaltert uteområde

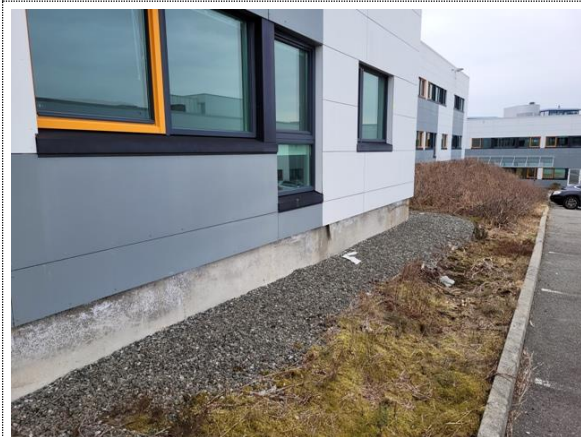
Bilde nr. 7.04
Grussetting, beplantning og kantstein

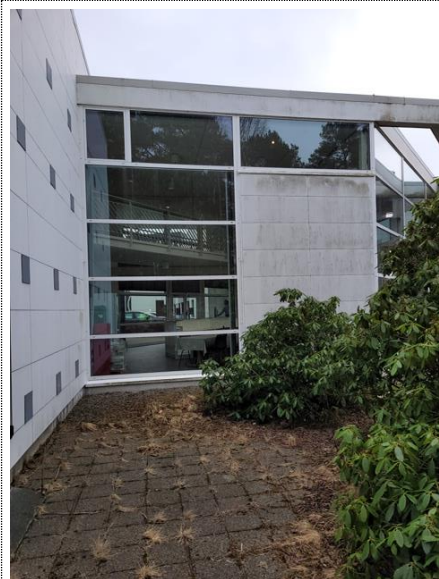
Bilde nr. 7.05
Steinbelagt område

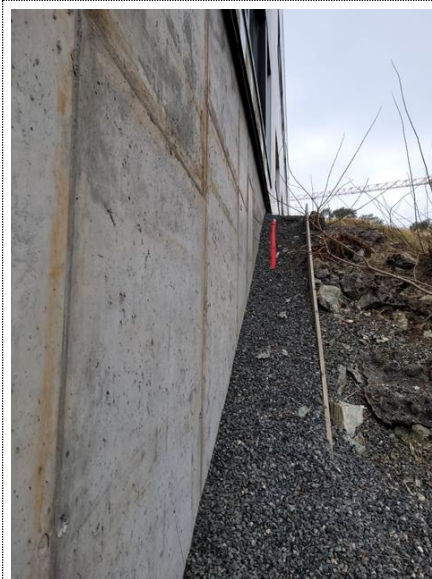
Bilde nr. 7.06
Skrånende terreng med tilkjørte masser

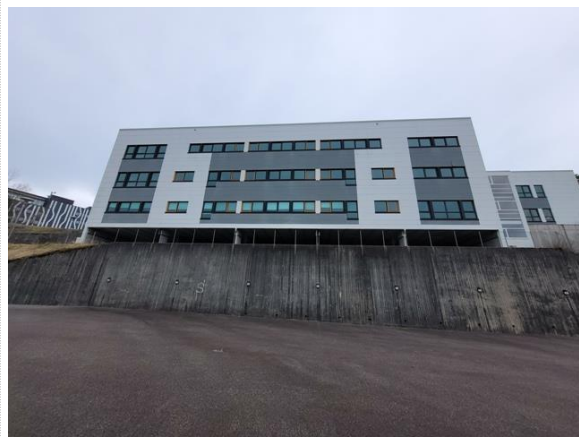
0				0	0
720	Utendørs konstruksjoner	Ikke vurdert	Ikke vurdert						0				0	0
721	Støttemurer og andre murer	Flere støttemurer av støpt betong. Tilsynelatende i tilfredstillende tilstand.	Ingen tiltak	7.07-7.09	1	8	1	1	1				0	0
722	Trapper og ramper i terreng	Utvendig støpt trapp belagt med stein. Korrodert ståltrekkverk.	Rengjøring, rustbehandling og egnet overflatebehandling for å forhindre videre korrosjon.	7.10	2	7	1	3	3	2027	15 000		15 000	0
723	Frittstående skjermtak, leskur mv	Ikke aktuelt	Ikke aktuelt						0				0	0
725	Gjerder, porter og bommer	Ikke vurdert	Ikke vurdert						0				0	0
726	Kanaler og kulverter for tekniske installasjoner	Ikke vurdert	Ikke vurdert						0				0	0
727	Kummer og tanker for tekniske installasjoner	Ikke vurdert	Ikke vurdert						0				0	0
									0				0	0
730	Utendørs røranlegg	Ikke vurdert	Ikke vurdert						0				0	0
									0				0	0
740	Utendørs elkraft	Ikke vurdert.	Ikke vurdert						0				0	0

Bilde nr. 7.09
Støttemur på nedsiden av bygg mot utendørs
parkering
